Tilstandsrapport

Boligbygg med flere boenheter

Storveien 35 A, 1816 SKIPTVET

Befaringsdato: 10.03.2025

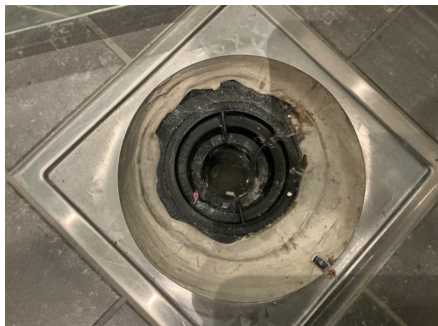
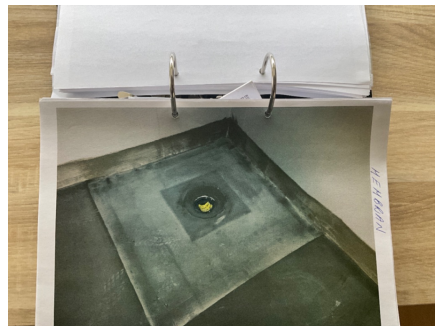
TG 1 Sluk, membran og tettesjikt

Det er plastsluk og smøremembran med dokumentert utførelse (bilder).

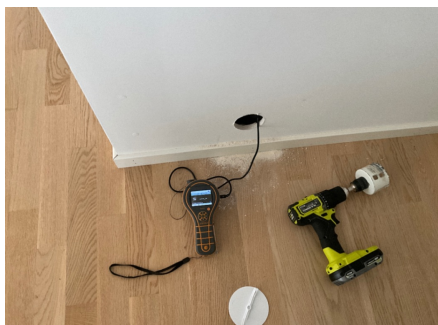
TG 0 Tilliggende konstruksjoner våtrom

Hulltaking er foretatt, uten å påvise unormale forhold. Hulltaking er foretatt i kjøkken. Fuktkvotemåling (vekt%) i konstruksjonen ble målt til under 6.
