# Tilstandsrapport

Rekkehusleilighet i borettslag

Knuserveien 4 D, 8630 STORFORSHEIA

Befaringsdato: 17.06.2025

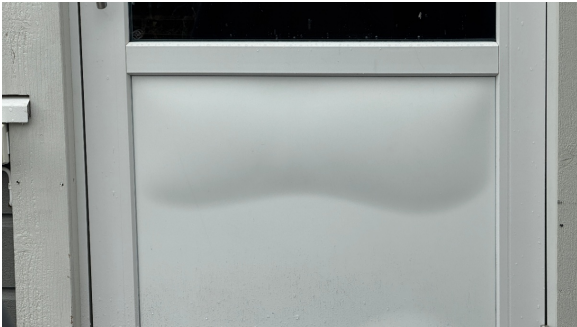
**Vurdering av avvik:**  
• Det er avvik:  
Terrassedøren har noe bulker i plasten (se bilde)

Avviket er av visuell karakter, umiddelbare tiltak ansees ikke som nødvendig.

Bulker i døren.

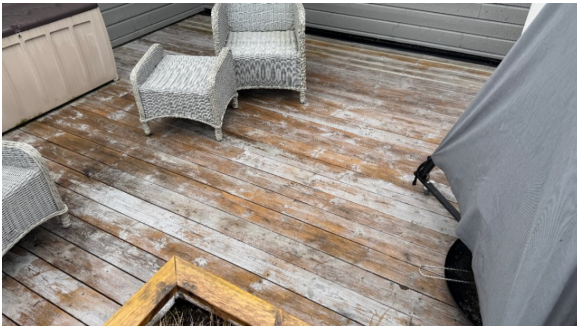
Terrassedekket er noe værslitt.

Overflatebehandling av terrassedekket bør påregnes.

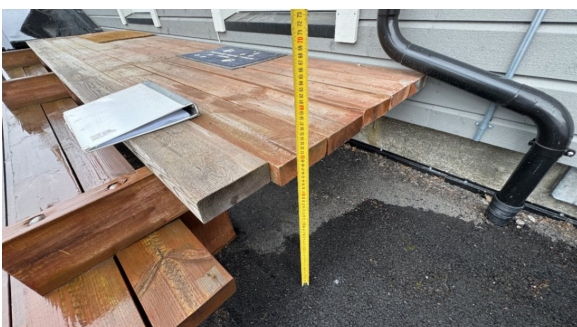
Det bemerkes at trappen er 50 cm. høy. Alle trapper med en høydeforskjell på mer enn 0,5 meter skal ha sikker avgrensning i form av rekkverk e.l.  
Montering av rekkverk bør vurderes.

Trappen er 0,5 meter høy.

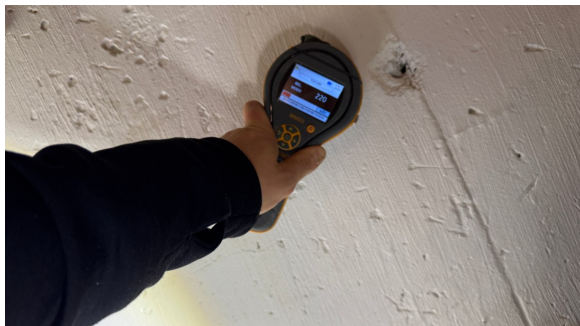
- Det er påvist indikasjoner på noe fuktgjennomtrenging inn i kjellermur.
- Det er ikke etablert fuktsperre mot grunnen i den støpte sålen.

Det er påvist indikasjoner på noe fuktgjennomtrenging inn i kjellermur.

- Det påviste fuktnivå gir grunn til å overvåke konstruksjonen jevnlig for å se utvikling over tid, og eventuelt foreta tiltak for å unngå fuktskader.

For å innrede kjelleretasjen må det gjøres tiltak mot fukt fra grunnen.  
Sørg for tilstrekkelig ventilering av kjelleretasjen.

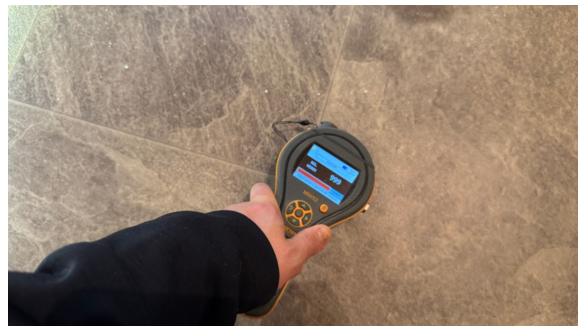
- Det er påvist indikasjoner på noe fuktgjennomtrenging i kjellergulv.

Det er påvist indikasjoner på noe fuktgjennomtrenging i kjellergulv.

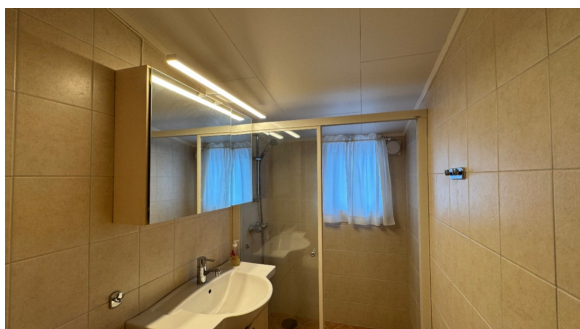
- Det er vindu/dør med ikke fuktbestandige materialer i våtsonen (ved vask, dusj, badekar, osv.), løsningen eller byggematerialet er uegnet.

Det er vindu i dusjsonen.

- Uegnede materialer må fuktbeskyttes/utskiftes.

Ved plassering av vinduer i våtsone må veggmembranen legges inn i vindussmyget, og overgangen mellom membran og karm/utføring tettes med fugemasse.

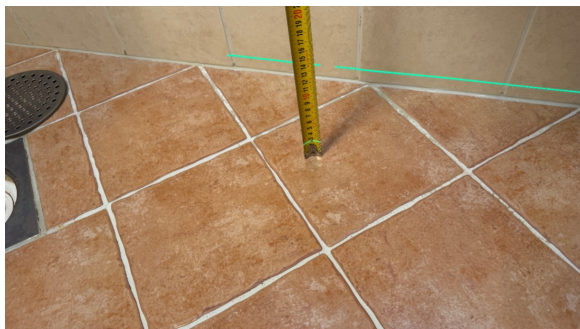
- Et bad med manglende/reduert fall til sluk blir mindre funksjonelt og sikkert for brukeren. Dette kan medføre stående vann på gulvet, vann som ikke ledes effektivt til sluket, økt risiko for at vann renner ut av rommet og redusert sklisikkerhet på gulvet.
- Påviste avvik må utbedres, gulvet må bygges med riktig fall.

Målinger viser at det ikke er fall til sluk (motfall).

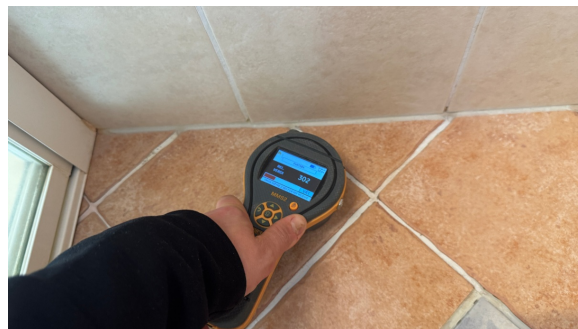
Det er målt noe forhøyede fuktverdier i dusjsonen.

Det er målt forhøyede fuktverdier i gulvet i dusjsonen.

Fuktutviklingen bør følges opp med nye målinger over tid for å avklare om fuktverdiene avtar, eller om det er behov for ytterligere undersøkelser og tiltak.

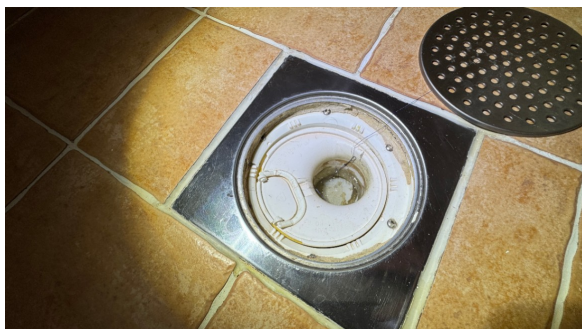
Kontroll av sluk.

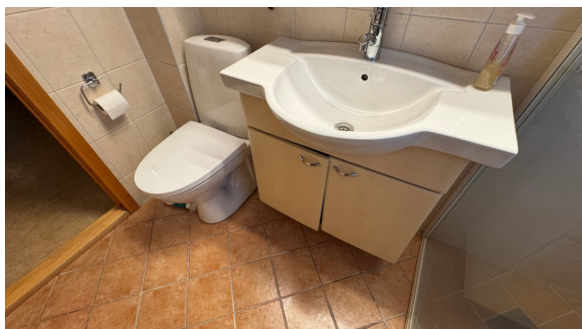
Skapfronter er løs.

Skapfronter må justeres/festes.

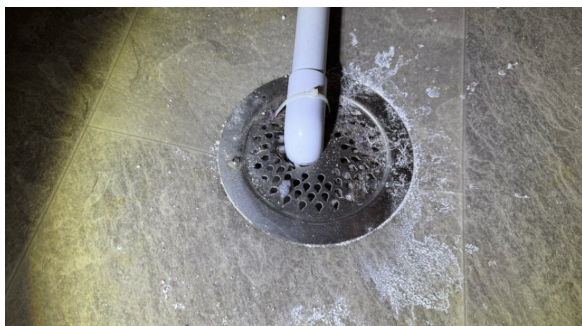
Kontroll av sluk.

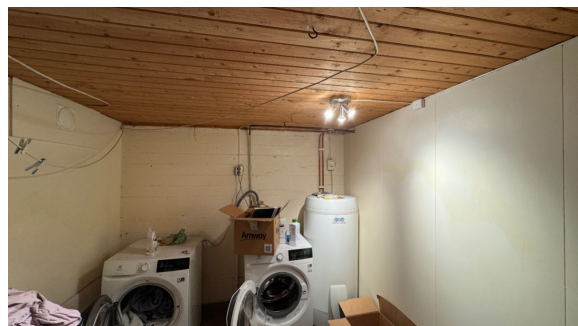
- Manglende oppgradering av våtrommet medfører høy risiko for at konstruksjonene ikke vil tåle vanlig bruk av vann eller lekkasjer. Dette kan føre til fuktskader på tilstøtende konstruksjoner.

Det er ikke etablert membran/tettesjikt på vegger.

Det må etableres tilfredsstillende tettesjikt på vegger på vaskerommet.

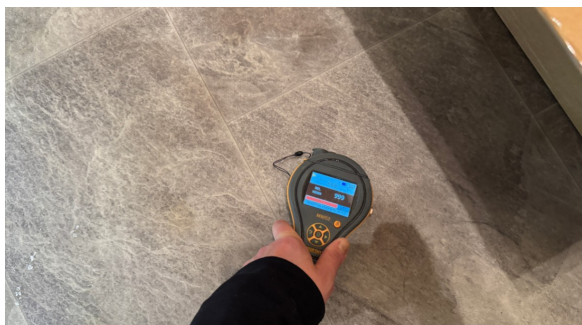
Forhøyet fuktverdier er målt i gulvet. Fukt under et limt vinylgulv eller belegg kan skape et dårlig inneklima. Når betongen er fuktig, kan den reagere med limet, noe som kan føre til limnedbrytning. Denne prosessen kan resultere i bobler i belegget og en ubehagelig lukt. Behov for tiltak kan ikke utelukkes.

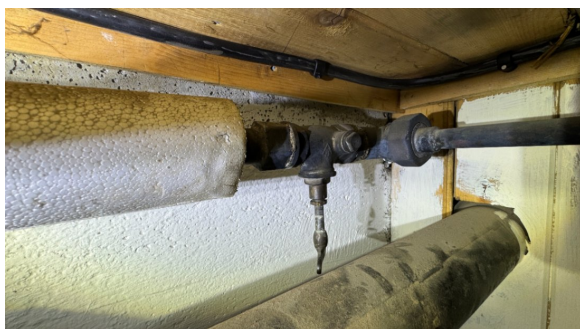
- Det er ikke behov for utbedringstiltak siden anlegget fungerer i dag, men ut ifra alder kan skader plutselig oppstå på eldre anlegg.

Hovedstoppekran av eldre dato uten kuleventil.

Utskifting av hovedstoppekran bør påregnes.

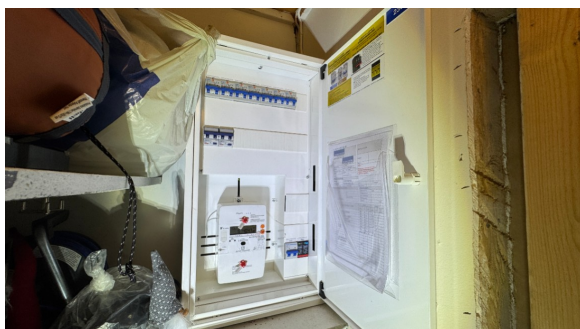
Kontroll av el-skap og kursfortegnelse.

Utbedring av eventuelle avvik må påregnes.
