# Tilstandsrapport

📍 Briskehallvegen 74, 2890 ETNEDAL

# gnr. 34, bnr. 33

Rapportdato: 29.08.2024

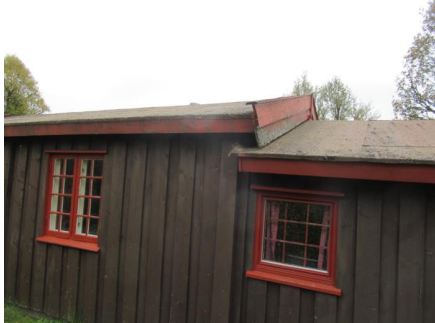
## Nedløp og beslag

Det er montert tretakrenner på sydsiden. Mot nord er det ikke montert takrenner.

- Det er ikke tilfredsstillende bortledning av vann fra taknedløp ved grunnmur.
- Mer enn halvparten av forventet brukstid er passert på renner/nedløp/beslag.
- Takrenner/nedløp har store lekkasjer.

Takrenner har skader og må påregnes nye.

- Lokal utbedring må utføres.
- Det må foretas tiltak for å lukke avviket.

Skifte ut takrenner og montere nye inkludert nedløp og beslag.

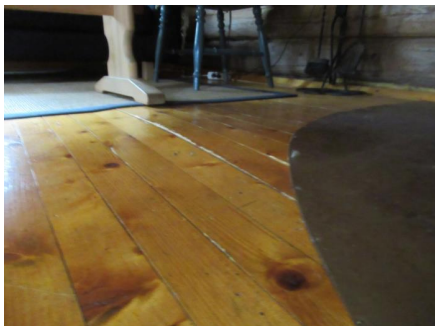
### Etasjeskille/gulv mot grunn

- Målt høydeforskjell på over 20 mm innenfor en lengde på 2 meter. Tilstandsgrad 3 gis med bakgrunn i standardens krav til godkjente måleavvik.
- Målt høydeforskjell på over 30 mm gjennom hele rommet. Tilstandsgrad 3 gis med bakgrunn i standardens krav til godkjente måleavvik.
- Det er avvik:

Gulv anbefales utbedret da det er skade og bjelkelag må forsterkes.

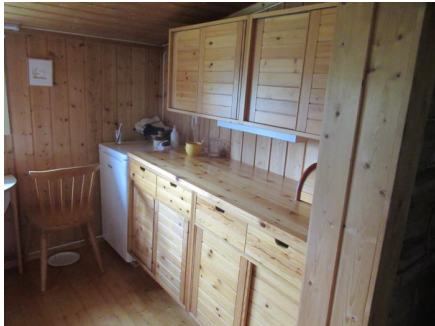
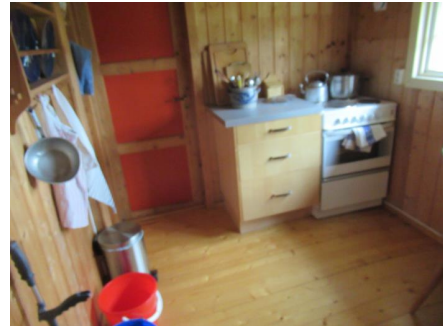
#### TG 2 Avtrekk

- Det er påvist mangelfull ventilasjon på ett eller flere rom i boligen.
