# Tilstandsrapport

Boligbygg med flere boenheter

Dælenenggata 40 B, 0567 OSLO

Befaringsdato: 13.01.2025

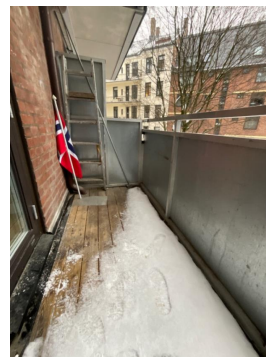
- Det er værslitt/oppsprukket trevirke/trepaneler.

Til dels tildekket med snø

- Det må foretas tiltak for å lukke avviket.

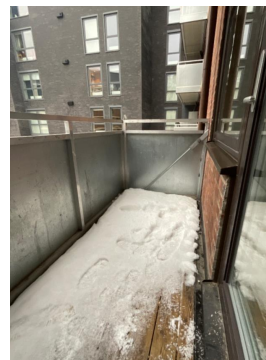
Tildekket med snø på deler av balkong, ytterligere undersøkelser anbefales.

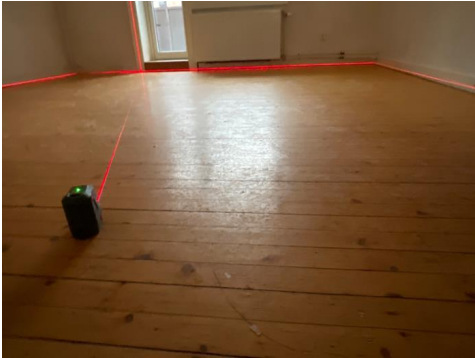
- Det er målt høydeforskjell på mellom 15-30 mm gjennom hele rommet. Tilstandsgrad 2 gis med bakgrunn i standardens krav til godkjente måleavvik.

Nivellering stue, avvik ca. 15-30 mm

- For å få tilstandsgrad 0 eller 1 må høydeforskjeller rettes opp. Ytterligere undersøkelser må foretas for å få kartlagt omfanget for utbedring.

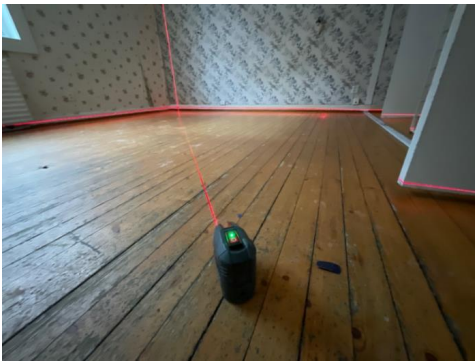
Nivellering soverom, avvik ca. 15-30 mm

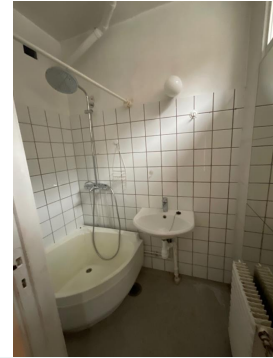
- Våtrommet må oppgraderes for å tåle normal bruk etter dagens krav.

- Våtrommet må totalrenoveres. Alle forhold med tettesjikt, våtsone, sluk m.m. må dokumenteres.

Kostnadsestimat: 100 000 - 300 000

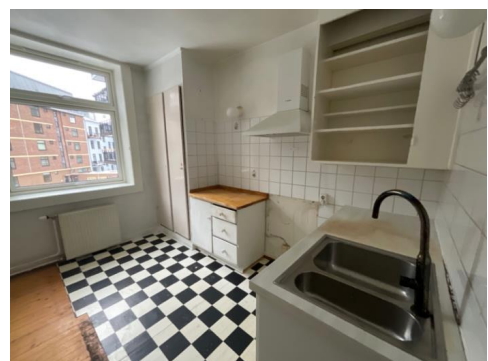
Eldre innredning og rør, generell slitasje

Renovering må påregnes.

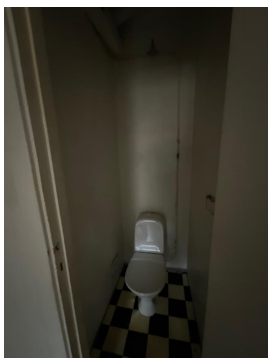
Eldre rør mm.

Noe fremtidig vedlikehold må forventes.
