# Tilstandsrapport

Enebolig

Sandbrekkgata 4, 6600 SUNNDALSØRA

Befaringsdato: 15.09.2025

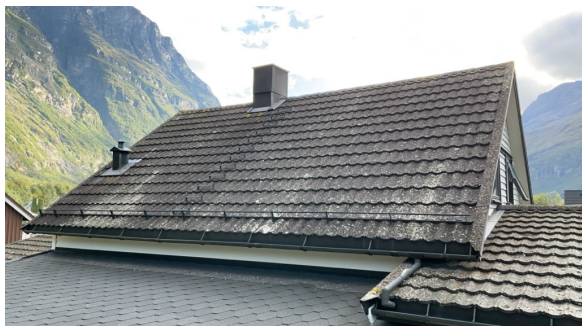
• Mose må fjernes. Mose holder på fuktighet, som kan trenge inn i takmaterialene og føre til frostsprengning, råteskader og redusert levetid på undertaket.

• Undertak har normalt en forventet levetid på 30–50 år, avhengig av materiale og ventilasjon. Takteking med stål- eller aluplater har vanligvis en levetid på 30–40 år, men kan vare lenger ved jevnlig vedlikehold. Slitasje, rust, avskalling og dårlig drenering kan redusere levetiden betydelig. Når både tekking og undertak viser tegn til aldring eller skade, bør utskifting vurderes for å unngå fuktproblemer. Mer enn halvparten av den gjenværende levetiden er passert, og tilstandsgrad 2 gis på bakgrunn av dette.

Mye mose på taket

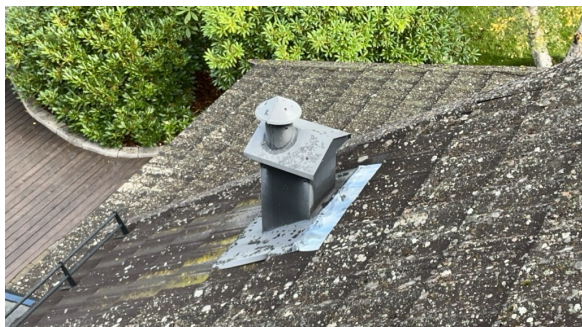
- Mer enn halvparten av forventet brukstid er passert på renner/nedløp/beslag.
- Det er registrert noe rust og slitasje på luftehatt og stige-trinn.

Slitasje på luftehatt

- Overvåk tilstanden jevnlig. For å få tilstandsgrad 0 eller 1 må beslag/renner/nedløp skiftes ut, men tidspunktet for når dette er nødvendig er vanskelig å si noe om.
- Takrenner, beslag og nedløpsrenner i metall har normalt en teknisk levetid på 30–50 år, avhengig av materiale, klima og vedlikehold. Funksjonell levetid kan være kortere ved rust, mekanisk skade eller tette rør. Regelmessig rengjøring og tilsyn forlenger levetiden betydelig. Mer enn halvparten av den gjenværende levetiden er passert.
- På partier med rust eller annen slitasje anbefales rengjøring og behandling med egnet produkt.

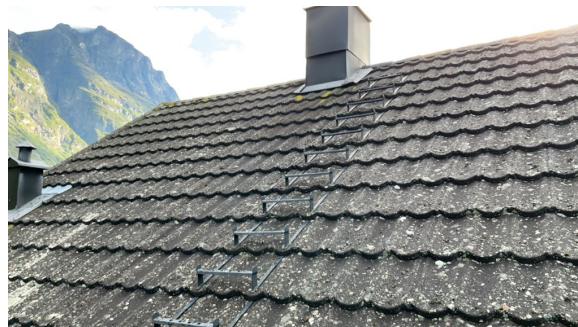
Slitasje på stige-trinn og renner

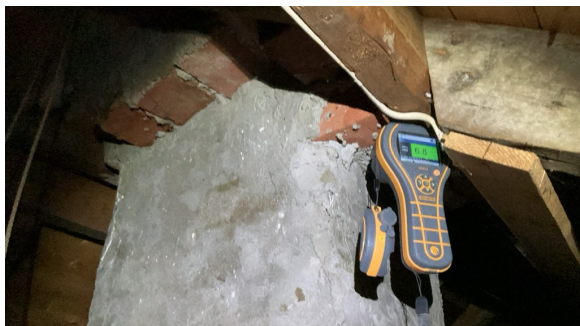
Pusset pipe. Ingen tegn til fukt rundt pipen

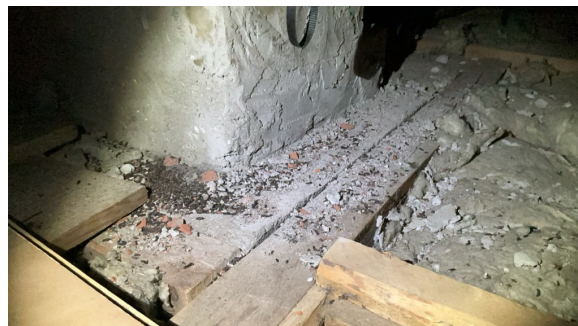
- Det er registrert symptom på aktivitet fra skadedyr.
- Det er registrert mye muselort rundt pipen.

Mye muselort

- Det må foretas tiltak for å lukke avviket.

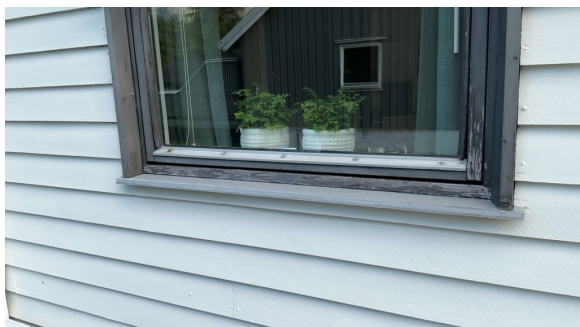
- Det er påvist noen glassruter som er punktert eller sprukne.
- Karmene i vinduer er slitte og det er sprekker i trevirket.

Stor slitasje på vinduene

- Vinduer med punkterte/sprukne glass må påregnes skiftes ut, enten hele vinduet eller kun selve glassene.
- Det må påregnes noe vedlikehold og at enkelte vinduer må skiftes ut.

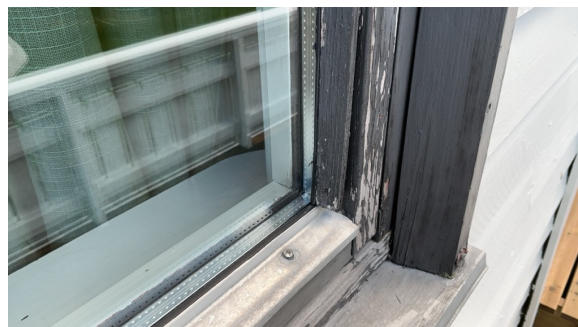
Mye slitasje og antydning til noe råteskade

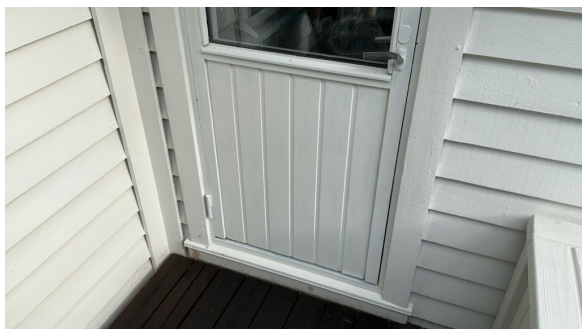
- Karmene i dører er værslitte utvendig og det er sprekker i treverket.
- Balkongdørene bærer preg av slitasje.

Noe slitasje i overflatene

- Andre tiltak:
- Det er noe værslitasje på enkelte dører. Det anbefales rengjøring, skraping og overflatebehandling for å sikre beskyttelse mot fukt og forlenge levetiden.
- Garasjeporten

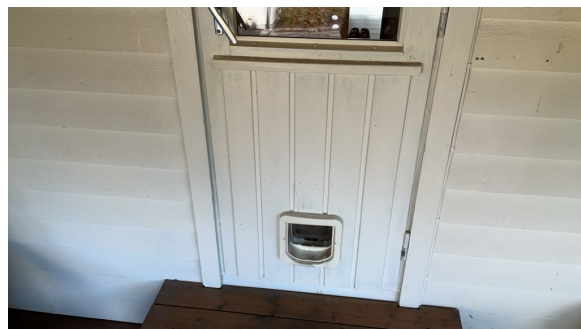
Noe slitasje i overflatene

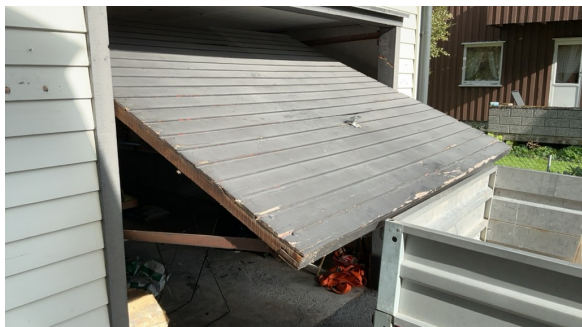
Garasjeporten med hakk og slitasje

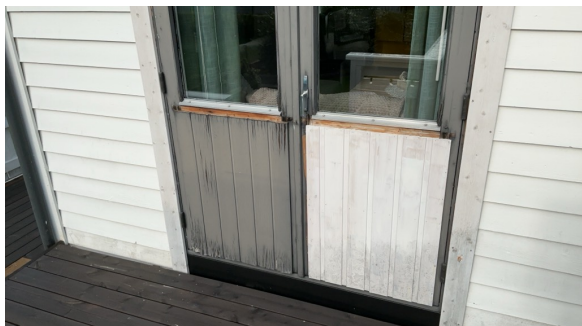
Dobbel balkongdør

- Det er påvist dør(er) med fukt/råteskader.

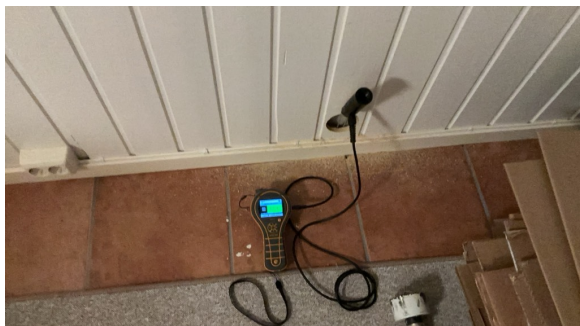
Kjelleren ligger under terrenget og har noen ytterveggene som er utlektet og innvendig kledd. Ellers er det åpne murkonstruksjoner. Det er foretatt hulltaking og fuktmåling i nedre del av veggen i gangen. Måleresultatet viste 13 vektprosent i treverket, noe som indikerer at det er tørt og normale forhold. I kjellerstuen er det åpne murvegger og her er det registrert fuktinntrengning på murveggene og høyt fuktnivå i gulvlisten. Her ble det målt 23,5 vektprosent i treverket/gulvlisten. Det er også registrert svertesopp på veggen .

Fuktsøk

- Tiltak:
  - Det må gjøres nærmere undersøkelser for å stadfeste grunne til at det er fuktinntrekk i dette området. Fuktinntrengning i kjellermur skyldes ofte mangelfull drenering eller overflatebeskyttelse. Tiltak kan være utskifting/etablering av drenering med grunnmursplate og fuktsikring, forbedret terrengfall og nedløpshåndtering, eller innvendige løsninger som drenssystem og fuktreducerende overflatebehandling.
  - Det anbefales jevnlig kontroll av fuktforholdene i kjelleren. Ved økt fuktpåvirkning kan tiltak som forbedret ventilasjon, bruk av avfukter eller å unngå lagring direkte mot yttervegg vurderes.

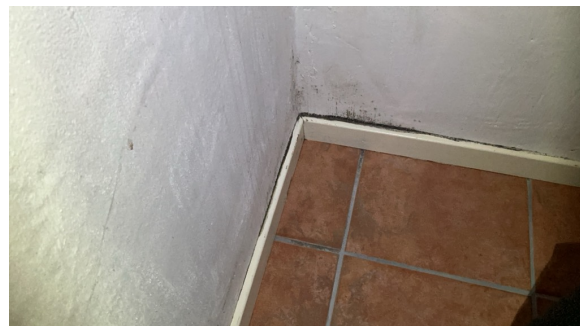
Det er registrert avvik på veggene i kjellerstuen.

Fuktinntrekk på muren bak sofaen i kjelleren

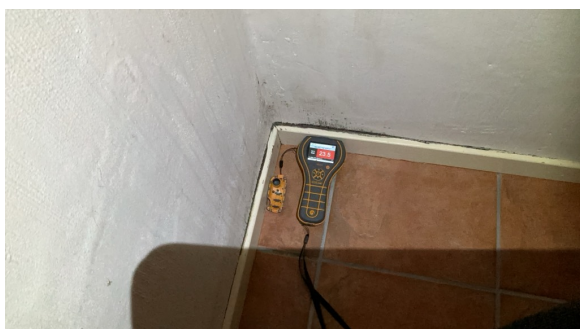
Fuktsøk i gulvlist

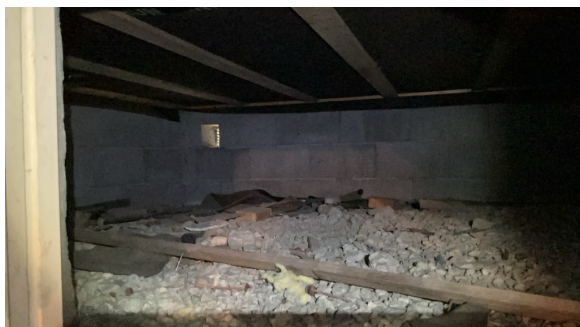
Oversiktsbilde. Tørre forhold.

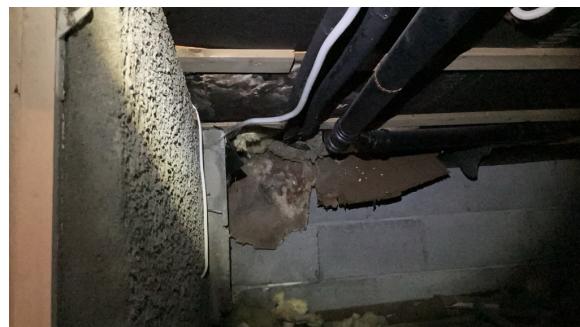
Merknad: Det er en vannlekkasje fra vaskerommet som har gjort skade på bjelkelaget. Denne skaden er ikke vurdert i dette punktet, men er tatt med i prisestimatet for bytt vaskerom.

Fuktskader i gulvet fra vaskerommet over

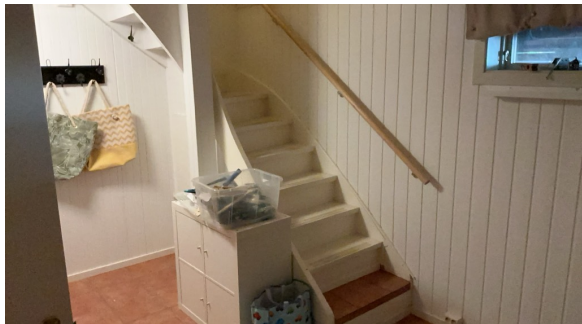
Mangler rekkverk på deler av trappen

- Rekkverk må monteres for å lukke avviket.
- Prisestimatet er et forsiktig anslag basert på montering av enkle rekkverk og håndløpere for å lukke avviket. Dersom det må spesialbestilles rekkverk fra fabrikk, kan kostnaden bli vesentlig høyere.

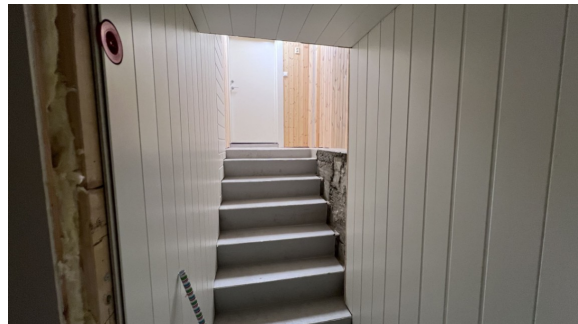
Mangler rekkverk/håndløper i trappen

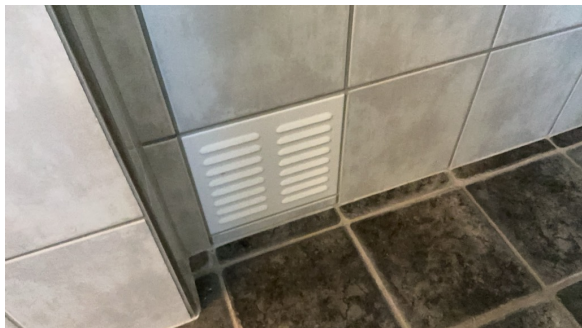
- Regelverket krever at sluket skal være tilgjengelig for rengjøring og vedlikehold. Hvis sluket er utilgjengelig, kan det bli tett av hår, fett eller andre partikler, noe som kan føre til oversvømmelse på våtrommet med påfølgende fuktskader i tiliggende rom/konstruksjoner.
- Tilgang til sluk må bedres både for inspeksjon og rengjøring.
- Den tekniske levetiden for en membran i våtrom er vanligvis 20–30 år, avhengig av type membran, utførelse og belastning. Eldre membraner kan ha redusert funksjon, særlig hvis de er utsatt for bevegelser eller fukt over tid. Uten dokumentasjon på utførelse eller alder, øker usikkerheten rundt funksjon og levetid betydelig. Tilstandsgrad settes derfor til 2 da over halvparten av gjenværende levetid er passert.

Sluk under badekar

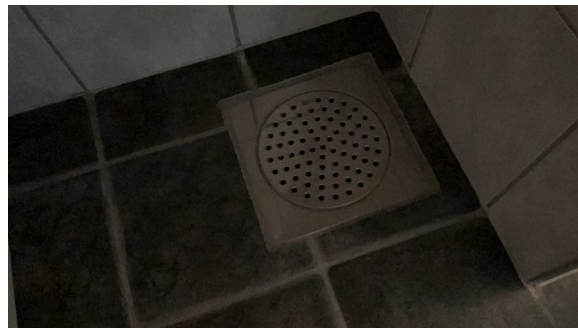
- Det er påvist avvik i fallforhold til sluk i forhold til krav i forskrift på byggetidspunktet.

- Til tross for avviket i fall/høydeforskjell til sluk, vil gulvet fortsatt kunne lede vann mot sluket, men med redusert effektivitet. Dette kan potensielt øke risikoen for vannansamling i enkelte områder av badet.

Sluk på gulvet

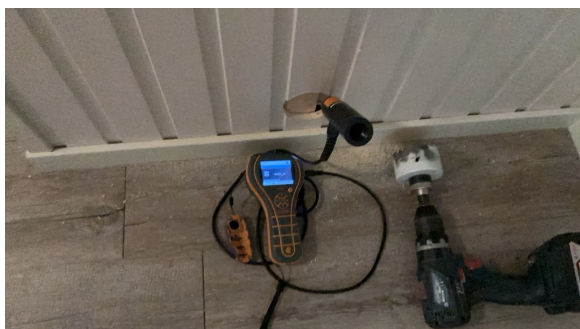
Det er tatt hull i veggen i gangen mot badekaret. Måleresultatet viste 0 % fukt, noe som indikerer at konstruksjonen er tørr. Våtrommet er i tillegg kontrollert med egnet fuktmåler, og det ble ikke registrert unormale fuktverdier i våtsoner på verken gulv eller vegger.

Fuktsøk

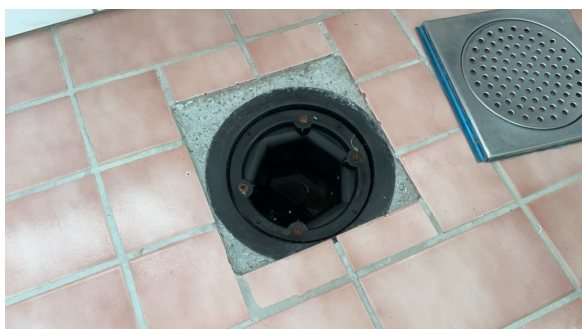
- Våtrommet må oppgraderes for å tåle normal bruk etter dagens krav.
- Det er ikke registrert membran i gulvet, og det er observert lekkasje fra dusjen med synlige fuktutslag i krypkjelleren. Det er store skader på vegg og gulv i dusjsonen.
- Avtrekksviften fungerer ikke, og det er registrert tydelige fuktmerker på himlingsplatene.

Sluk uten membran

- Våtrommet må totalrenoveres. Alle forhold med tettesjikt, våtsone, sluk m.m. må dokumenteres.
- Våtrommet har behov for omfattende oppgraderinger. For å sikre en løsning som oppfyller gjeldende krav, bør tettesjikt, sluk og røropplegg oppgraderes og dokumenteres.
- Kostnadsestimatet er et forsiktig anslag basert på etablering av et enkelt og funksjonelt vaskerom. Det presiseres at kostnadene kan bli høyere, avhengig av valg av materialer, løsninger og utførelse. Det er også usikkert hvordan tilstanden på ytterveggen i dusjsonen er. Hvis det er råteskader her kan kostnadene øke.

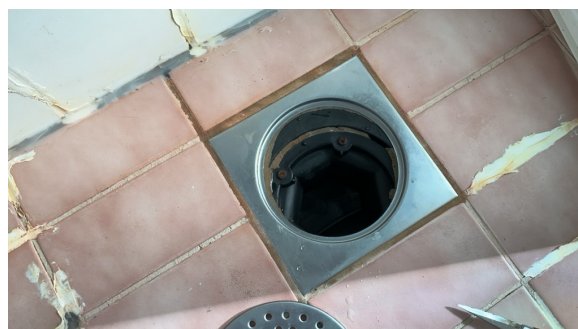
Sluk i dusjen

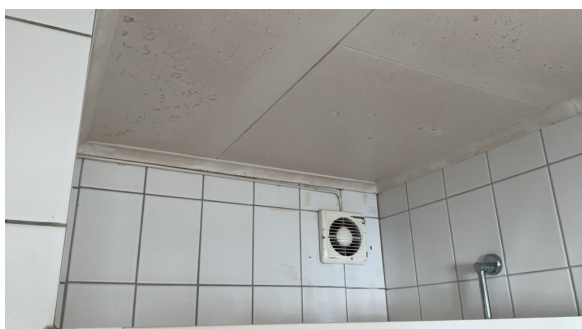
Fuktmerker i himlingen

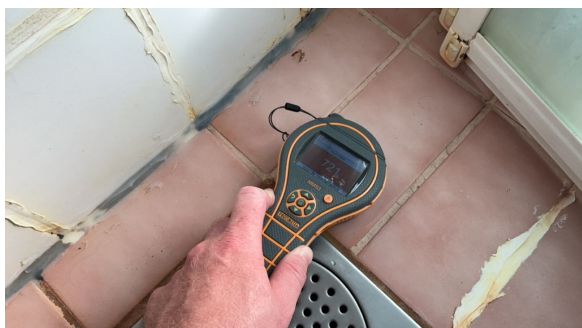
Det er påvist lekkasje i gulvet i dusjsonen. Fuktøk på overflatene i dusjen viser forhøyede fuktverdier.

- Hulltaking er ikke foretatt da det allerede er påvist andre avvik i våtsonen.
- Ved andre fuktundersøkelser enn hulltaking, er det påvist indikasjoner på fuktskader.

Store fuktutslag i dusjen

- Det må foretas tiltak for å lukke avviket.
- Kostnader for dette er vurdert i foregående post.

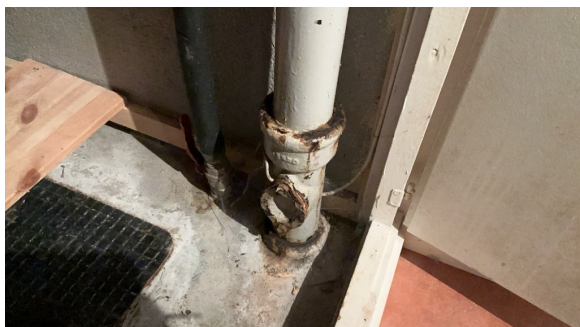
Hovedstoppekran i kjelleren

- Det er ikke behov for utbedringstiltak siden anlegget fungerer i dag, men ut ifra alder kan skader plutselig oppstå på eldre anlegg.
- I forbindelse med oppgradering av våtrom vil det være naturlig med utskiftning av rør.

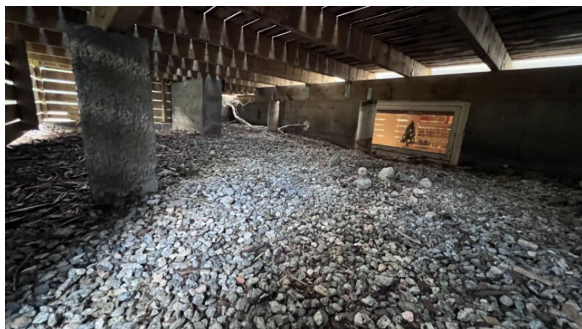
- Terrenget faller inn mot bygningen og det er maksimale forhold for vann inn mot muren.
- Under verandaen er det tydelig at terrenget faller inn mot murene. Dette er med på å forsterke vanntrykket inn mot murene og kan forklare hvorfor det er utslag på fukt på murveggene i kjelleren.

Terrenget under verandaen

- Det bør foretas terrengjusteringer. Dette vil kunne medføre at verandaen må demonteres/rives for å komme til. Prisestimatet er basert på at verandaen sørøstlig hjørne må rives og gjenoppbygges for å få utført jobben.
