Tilstandsrapport

Andelsleilighet

Sandslåsen 15, 5254 SANDSLI

Befaringsdato: 26.09.2024

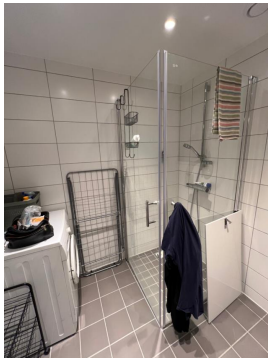
Baderomsinnredninger.

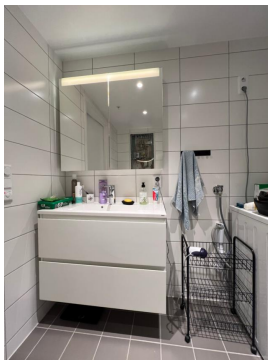
Baderomsinnredninger.

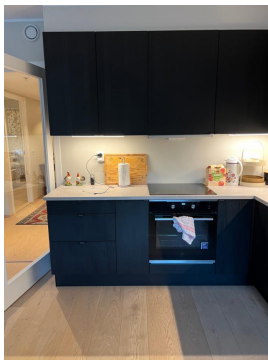
Kjøkkeninnredninger.

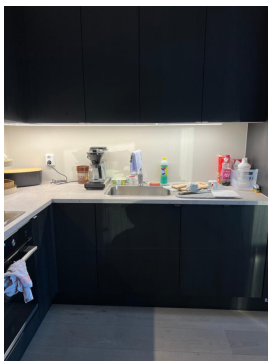
Kjøkkeninnredninger.

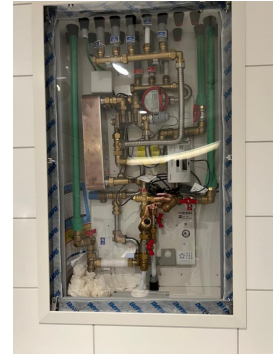
Vannledninger er rør i rør system. Rør i rør skap på bad. Avrenning til gulv. Rørnettet fungerte tilfredsstillende ved en enkel test av dette på stedet. Vanntrykket vurderes å være tilfredsstillende. Ved visuell kontroll ble det ikke påvist lekkasje eller brekkasje. Videre kontroll av anlegget krever avansert teknologi.

Rør i rør og varmeskap på badet.

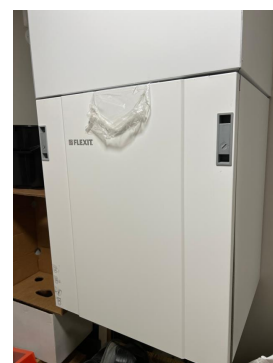
Flexit balansert ventilasjonsanlegg plassert i bod. Styringspanel ved dør til bad.

Balansert ventilasjonsanlegg i bod.

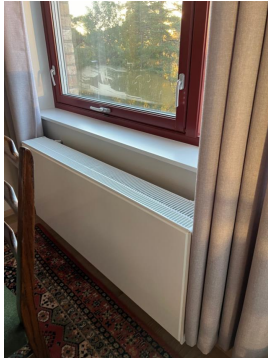
Det er felles varme i borettslaget via radiator. Radiator i stue.

Radiator i stue.

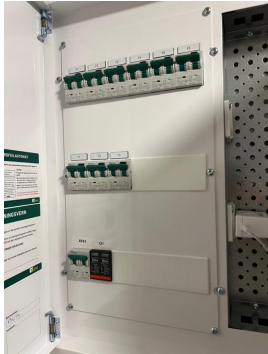
Sikringskap i bod.

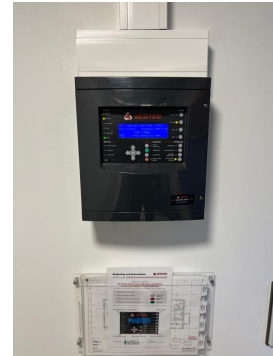
Brannsentral i fellesarealer.

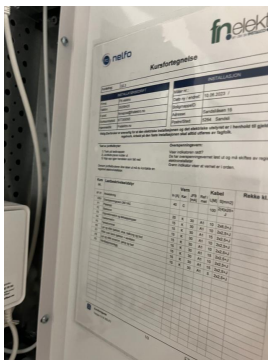
Kursbeskrivelsen.
