Leilegheit i sameiga  
Regimentsvegen 130C  
5705 Voss

#### Boligens tekniske tilstand:

Dato: 17/03/2025

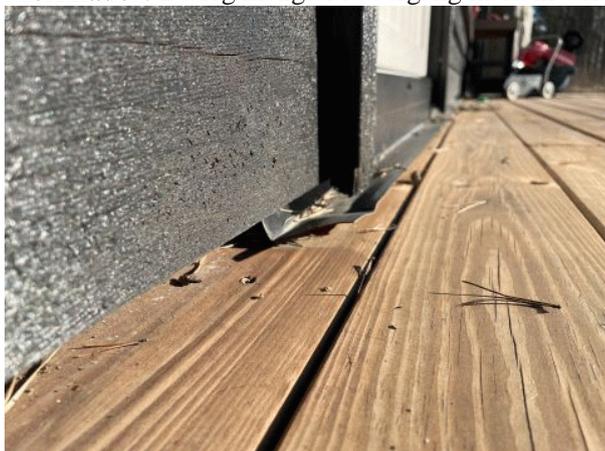
Beslag manglar i overgang mellom terrassebord og vegg. Normal vedlikehald og overflatebehandling vert anbefalt.

**Merknader:** Beslag manglar i overgang mellom terrassebord og vegg.
