# Tilstandsrapport

📍 Prost Holms vei 209, 2019 SKEDSMOKORSET

# gnr. 36, bnr. 5

Rapportdato: 18.05.2026

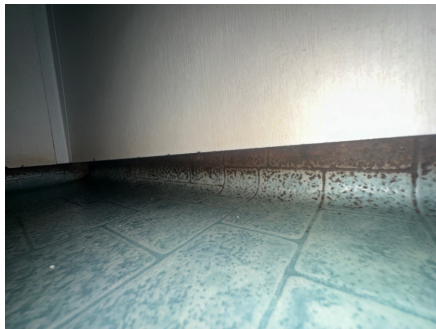
Badet fremstår med eldre konstruksjoner, ut i fra alder og fuktskader blir badet kategorisert til TG3.  
Badet fremstår med belegg på gulv og plater på vegger.  
Røropplegg med: origanalt sluk i plast, skjulte vannrør i kobber.  
Innredning og garnityr med dusjglass, servant med underskap, speil med lys over og wc.

Det er ved måling mot flere vegger oppdaget større fuktutslag, det er i tillegg observert svartsopp i sokkel under veggplater.

Synlig svartsopp på belegg

- Våtrommet må totalrenoveres. Alle forhold med tettesjikt, våtsone, sluk m.m. må dokumenteres.
