# Tilstandsrapport

📍 Fyenveien 3, 1920 SØRUMSAND

# gnr. 324, bnr. 124

Rapportdato: 02.05.2023

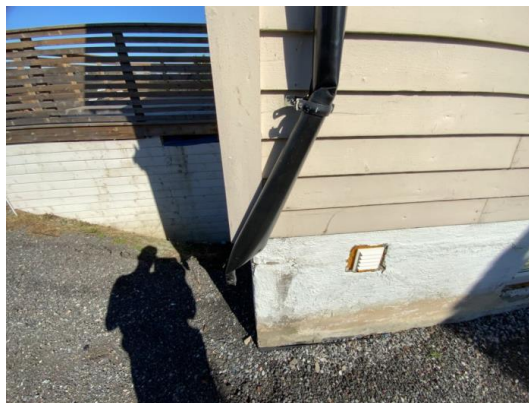
TG 3

Nedløp og beslag av metall

- Det er store deformasjoner i renner og nedløp.
- Det er ikke tilfredsstillende bortledning av vann fra taknedløp ved grunnmur.
- Det er påvist avvik i beslagløsninger.

Skade på taknedløp. Etablere beslag der det mangler rundt vinduer.

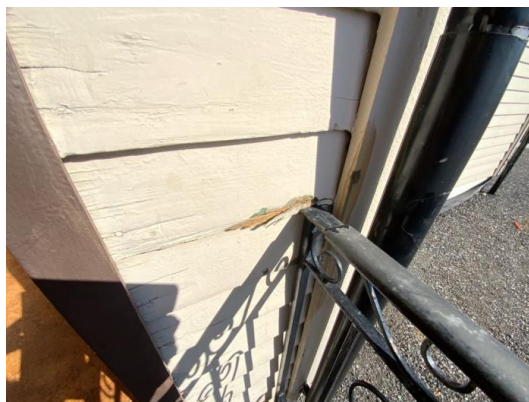
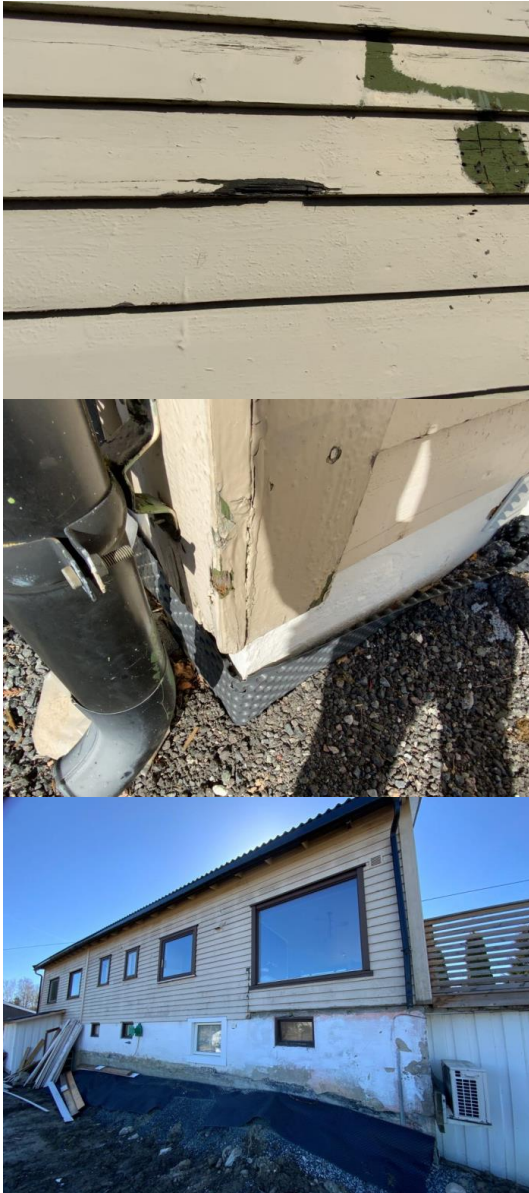
Veggene har bindingsverkskonstruksjon fra byggeår. Fasade/kledning har liggende bordkledning.

- Det er påvist spredte råteskader i bordkledningen.

- Råteskadet trekledning må skiftes ut.

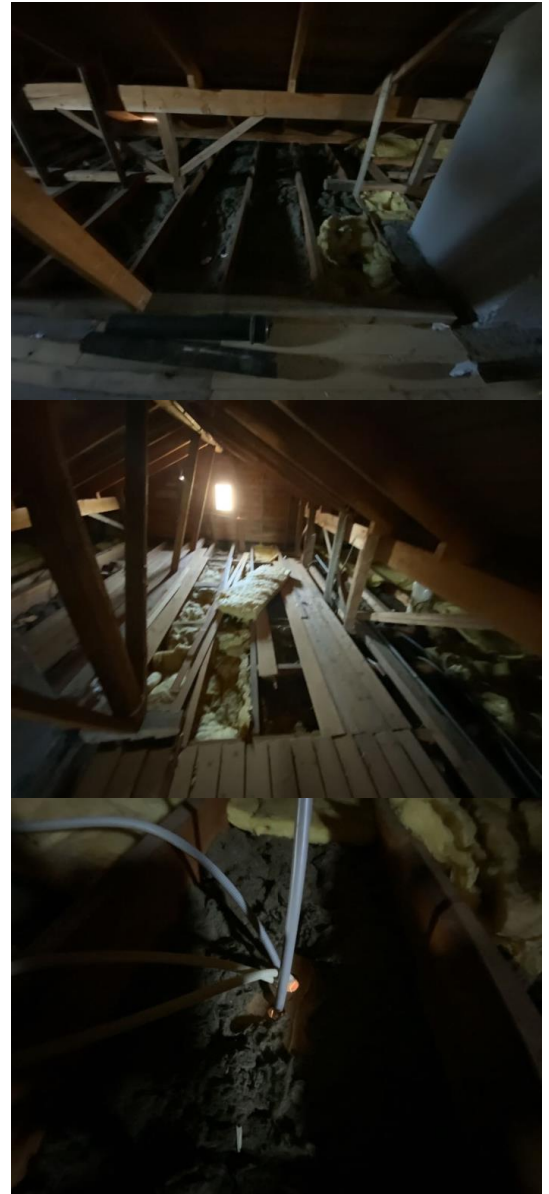
Takkonstruksjonen har sperrekonstruksjon. Bordet undertak.

- Det er fra loft/kryploft påvist indikasjoner på at det er punktering av dampsperre, som medfører svekket effekt av dampsperrerefunksjonen.

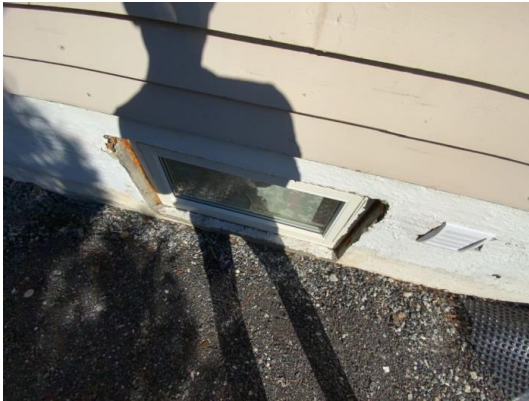
Bygningen har malte trevinduer med 2-lags glass i kjeller.

- Det er påvist avvik rundt innsettsdetaljer.

- Det bør gjøres tiltak for å lukke avviket.

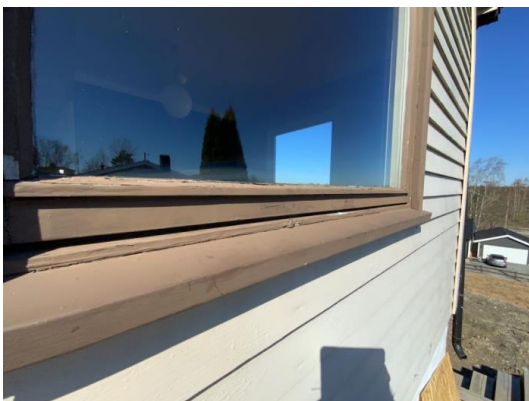
Bygningen har malte trevinduer med 2-lags glass fra 1977/79

- Karmene i vinduer er slitte og det er sprekker i treverket.

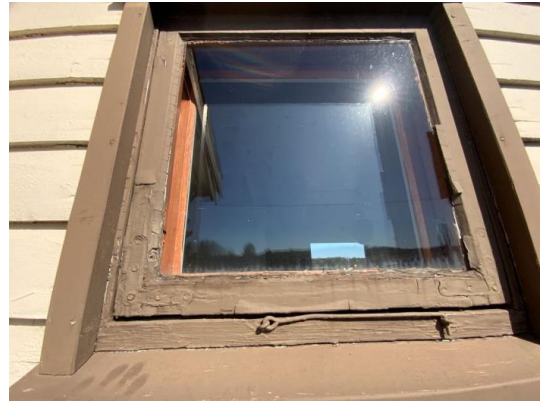
Bygningen har trevinduer med koblet glass.

- Det er påvist vinduer med fukt/råteskader.

- Vinduer med råteskader må erstattes med nye.

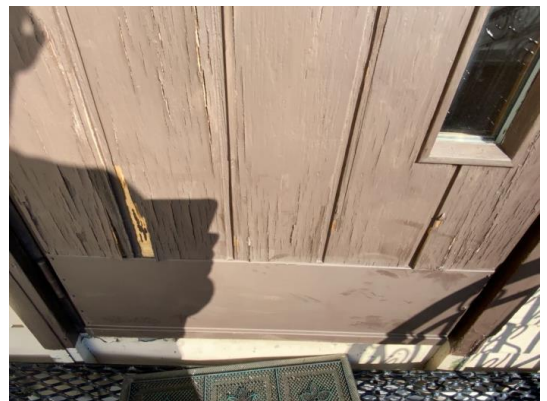
Bygningen har malt hovedytterdør.

- Det er påvist dør(er) med fukt/råteskader.

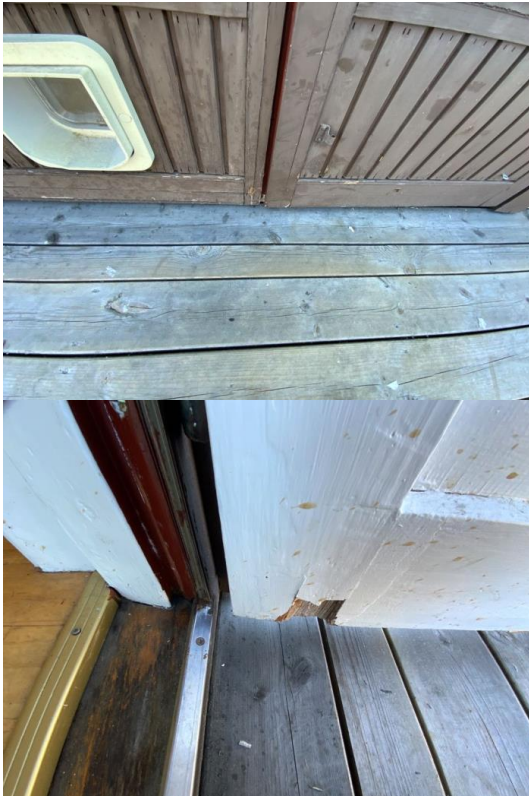
Bygningen har malt balkongdør i tre.

- Det er påvist dør(er) med fukt/råteskader.

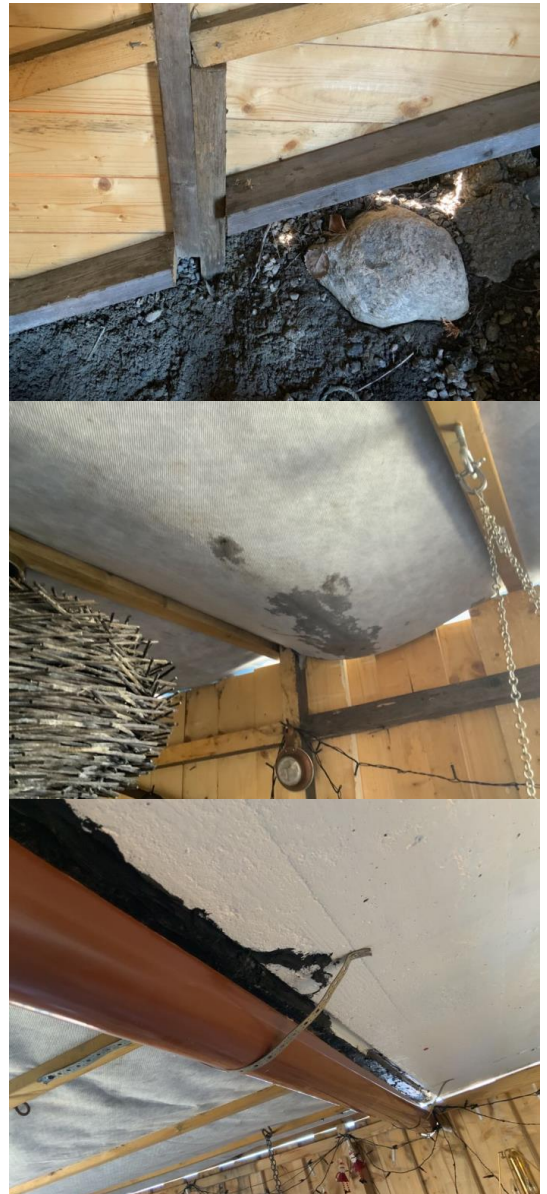
Etablert veranda utgang fra srue. Etablert inngang til utleiedel under. Konstruksjonen er av betong og tre.

- Tekkingen på balkong/terrasse har utettheter.
  - Oppbyggingen av terrasse/balkong øker faren for skjulte skader i konstruksjonene.
  - Rekkverket er for lavt i forhold til dagens krav til rekkverkshøyder.
- Deler av arbeide som er gjort fremstår uten fagkompetanse.

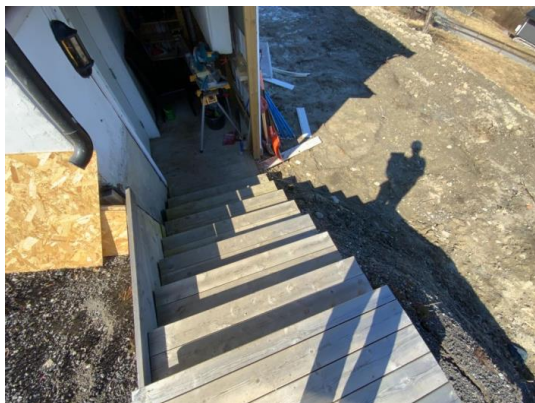
Etablert tretrapp til kjeller.

- Det er ikke montert rekkverk.

- Rekkverk må monteres for å lukke avviket.

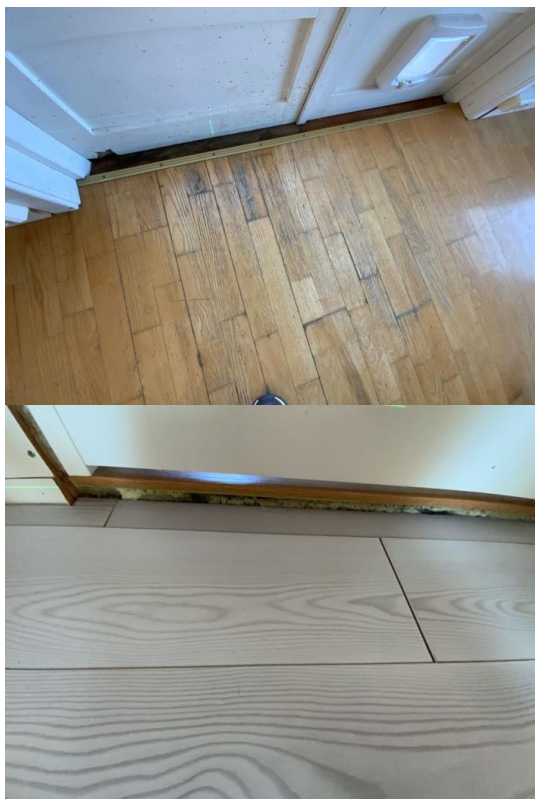
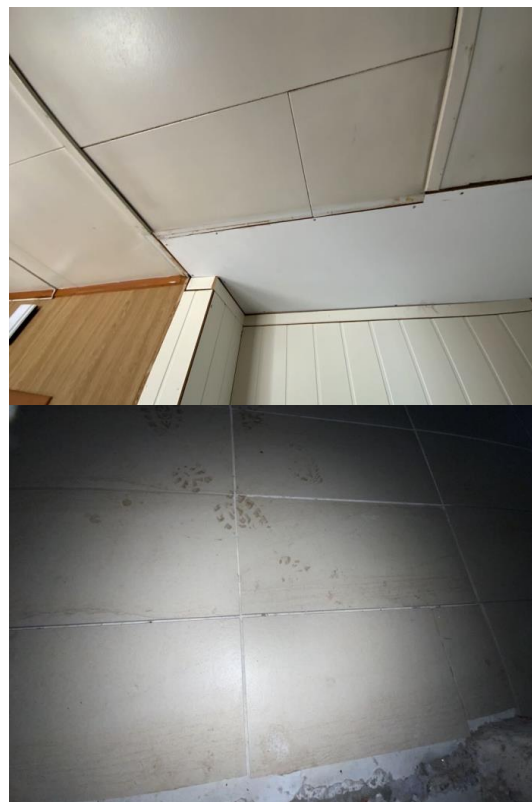
Innendig er det gulv av parkett, laminat, flis og betong. Veggene har malte plater og murt forblending. Innvendige tak har malte plater og himlingsplater.

- Overflater har en del slitasjegrad utover det en kan forvente. Synlig løse fliser i kjeller og manglende fugemasse stedvis på fliser.

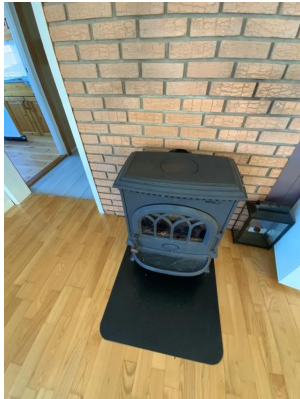
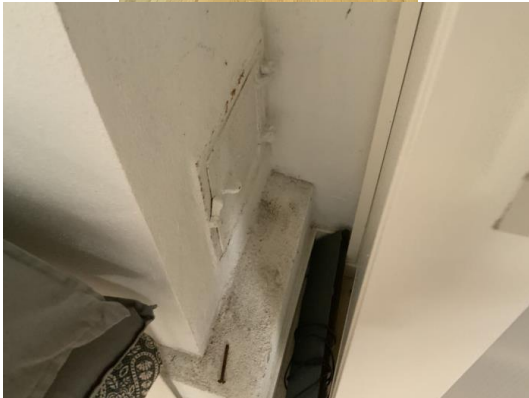
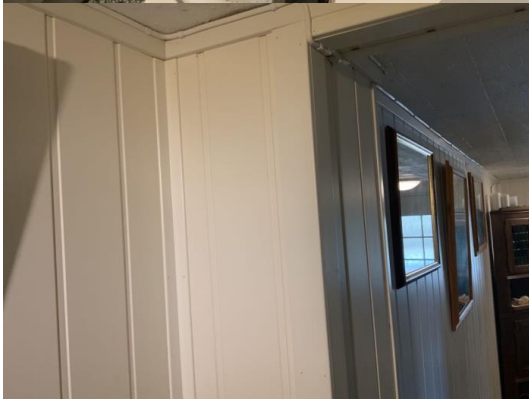
Boligen har mursteinspipe og vedovn.

- Ildfast plate mangler på gulvet under sotluke/feieluke på pipe.
- Pipevanger er ikke synlige.

Det er fremlagt avvik på røykrør til vedovn ifølge brann og feiervesen

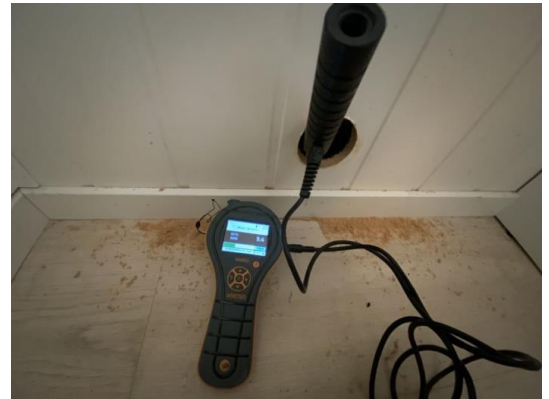
Gulvet er av betong, fliser og har laminat. Veggene har betong/mur og plater.

- Det er påvist indikasjoner på noe fuktgjennomtrenging inn i kjellermur.

Det ble ikke målt fukt inne i utforet vegg på kjøkknet på utleidel 2.

- Det påviste fuktnivå gir grunn til å overvåke konstruksjonen jevnlig for å se utvikling over tid, og eventuelt foreta tiltak for å unngå fuktskader.

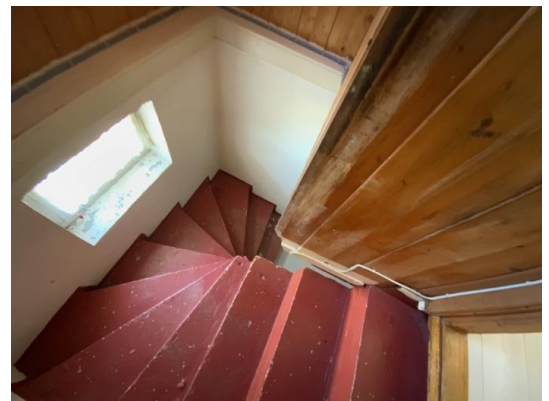
Boligen har betongtrapp.

- Det mangler håndløper på vegg i trappeløpet.
- Det er ikke montert rekkverk.

- Rekkverk må monteres for å lukke avviket.

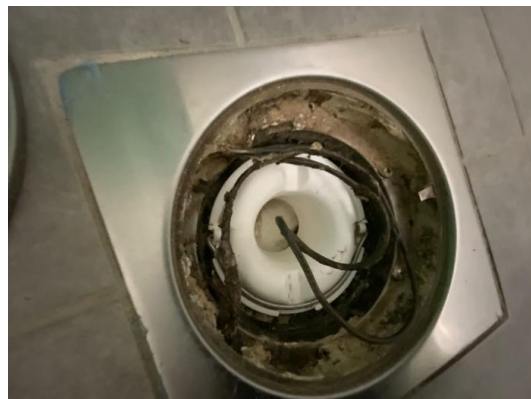
Det er plastsluk og ukjent tettesjikt/membran.

- Det kan ikke konstateres synlig bruk av membran/tettesjikt på våtrommet.

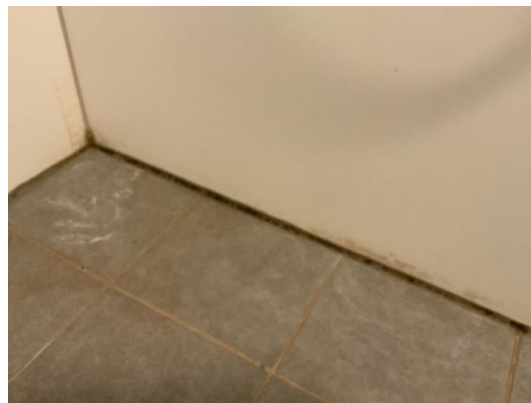
Veggene har baderomsplater. Taket har himlingsplater.

- Våtromsplater er ikke montert fagmessig.  
Plater er avsluttet rett på gulv.

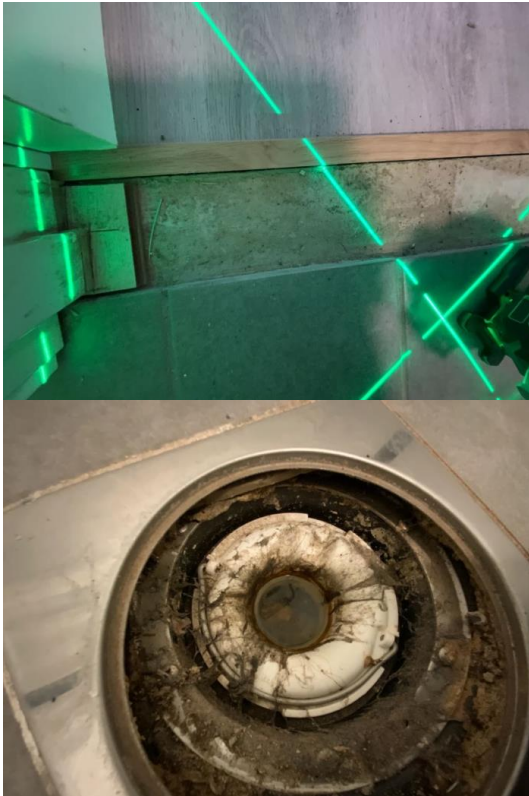
Det er plastsluk. Membran ukjent.

- Det er ikke membran/tettesjikt på våtrommet.

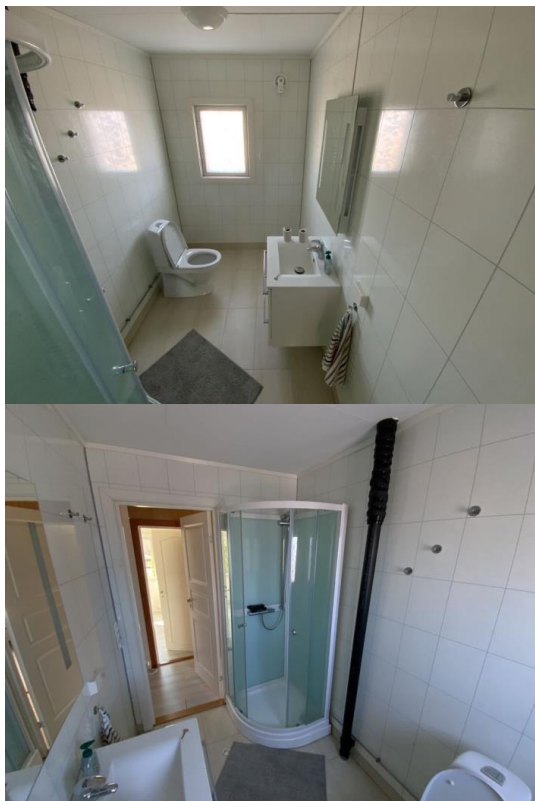
- Det er påvist at høydeforskjell fra topp slukrist til gulv/synlig topp membran ved dørterskel er mindre enn 25 mm.
- Det er påvist at flisfuger har riss/sprekker.
- Det er påvist at noen fliser har bom (hulrom under).
- Det er påvist avvik i fallforhold til sluk i forhold til krav i forskrift på byggetidspunktet.

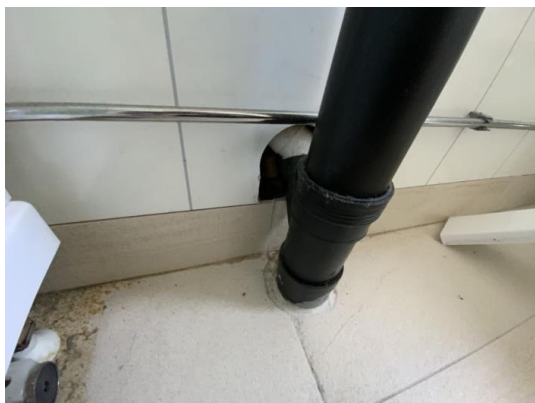
Veggene har baderomsplater. Taket har himlingsplater.

- Våtromsplater er ikke montert fagmessig.
- Utett hull rundt ved avløpsrør.

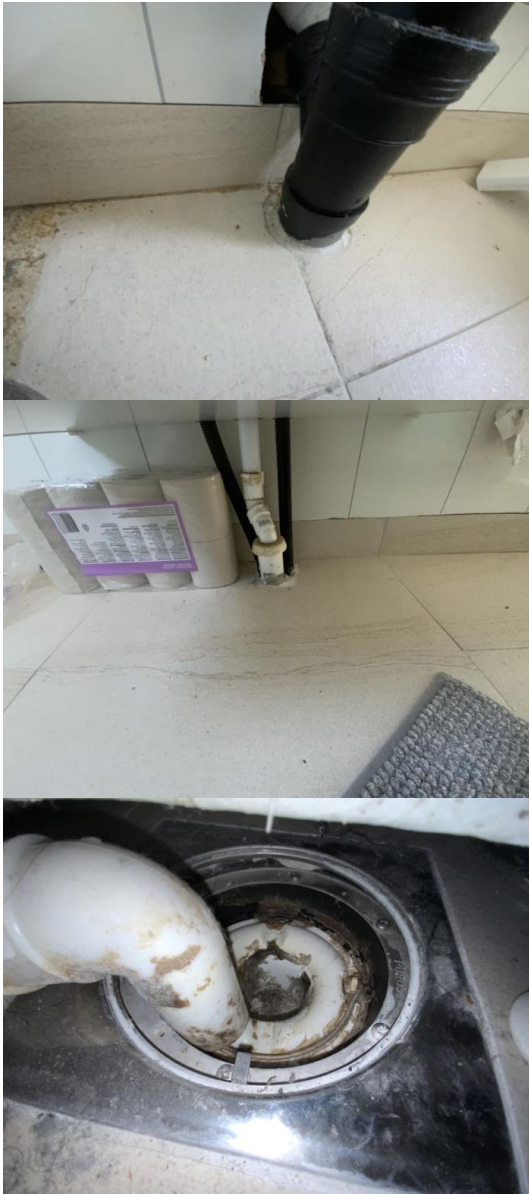
Det er plastsluk og smøremembran med ukjent utførelse.

- Det er usikkert om rørgjennomføringene er riktig utført.

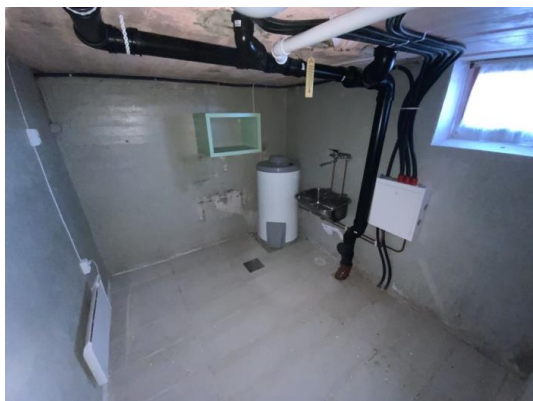
Aktuell byggeforskrift er byggeforskrifter fra før 1997. Dokumentasjon: ingen dokumentasjon. Vaskerom i kjeller med stål utslagskum og opplegg for vaskemaskin. Fliser pp gulv og betong på vegger.

- Våtrommet må oppgraderes for å tåle normal bruk etter dagens krav.

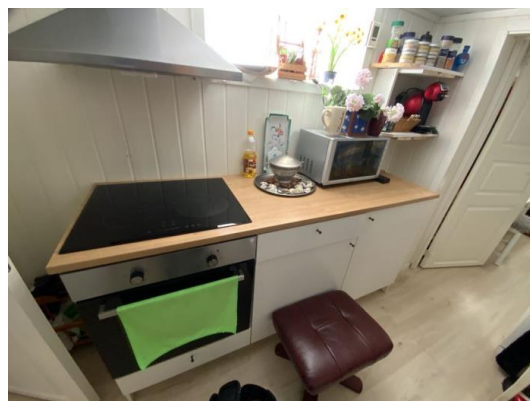
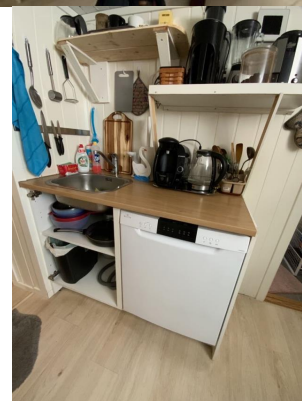
Kjøkkeninnredning med glatte fronter. Laminat benkeplate. Oppvaskmaskin. Innebygget stekeovn og nedfelt steketopp.

- Det er avvik:

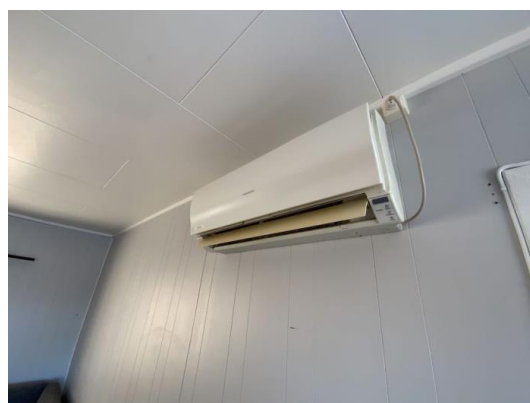
Det er installert varmepumpe i stue.

- Mer enn halvparten av forventet brukstid på varmesentral er oppbrukt.

- Det er ikke behov for utbedringstiltak siden varmesentralen fungerer i dag, men ut ifra alder kan skader plutselig oppstå på eldre anlegg.

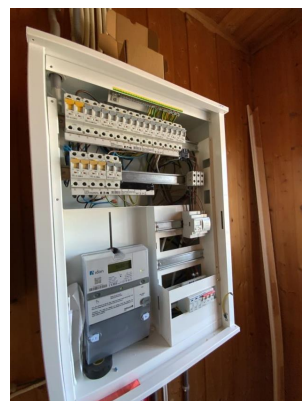
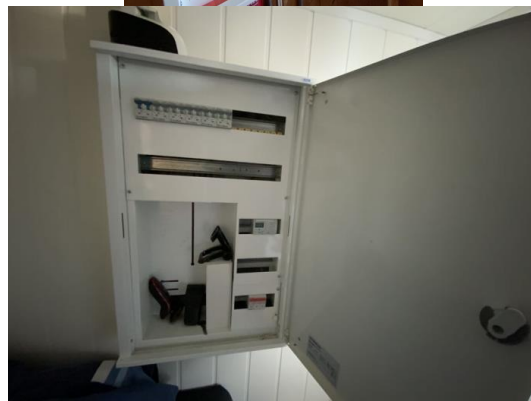
**Skap er ikke ferdig. Mangler beskyttelses lokk i skap og dør. Ferdigstillelse av skap og en kontroll av hele anlegget i boligen anbefales.**

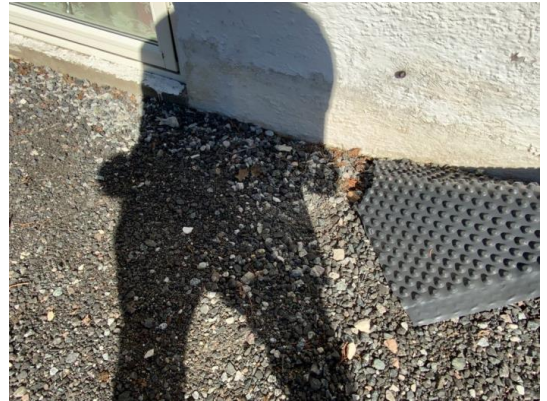
Alder på drenering er ikke kjent. Stedvis synlig grunnmursplast/plate

- Utvendig tetting/fuktsikring av grunnmuren er avsluttet under utvendig terreng.

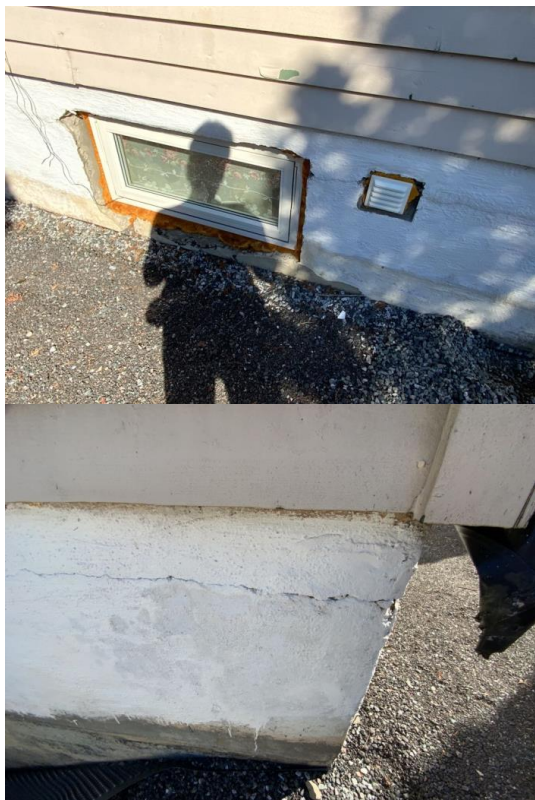
Bygningen har betonggrunnmur.

Mangler puss/mur rundt kjellervinduer og ventiler. Stedvis noen sprekker.

Mure/pusse rundt ventiler og vinduer. Noe maling og puss på selve grunnmuren må regnes med. Sprekk i mur må følges med for å se om denne utvikler seg over tid.

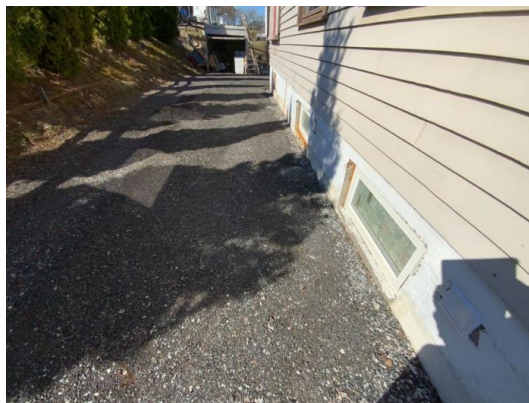
Skrående tomt.

- Terreng faller inn mot bygning.
