Fyenveien 3, 1920 SØRUMSAND

**Stor enebolig med 2 utleiedeler  
(ikke godkjent). Barnevennlig.**

Tilstandsrapport

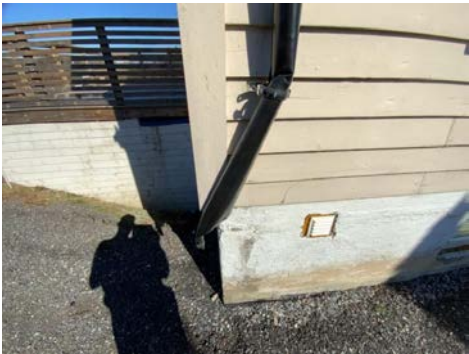
Utvendig > Nedløp og beslag  
Nedløp og beslag av metall  
Vurdering av avvik: Det er store deformasjoner i renner og nedløp. Det er ikke tilfredsstillende bortledning av vann fra taknedløp ved grunnmur. Det er påvist avvik i beslagløsninger. Skade på taknedløp. Etablere beslag der det mangler rundt vinduer.  
Tiltak: Nye renner og nedløp må monteres

- Det er store deformasjoner i renner og nedløp.
- Det er ikke tilfredsstillende bortledning av vann fra taknedløp ved grunnmur.
- Det er påvist avvik i beslagløsninger.

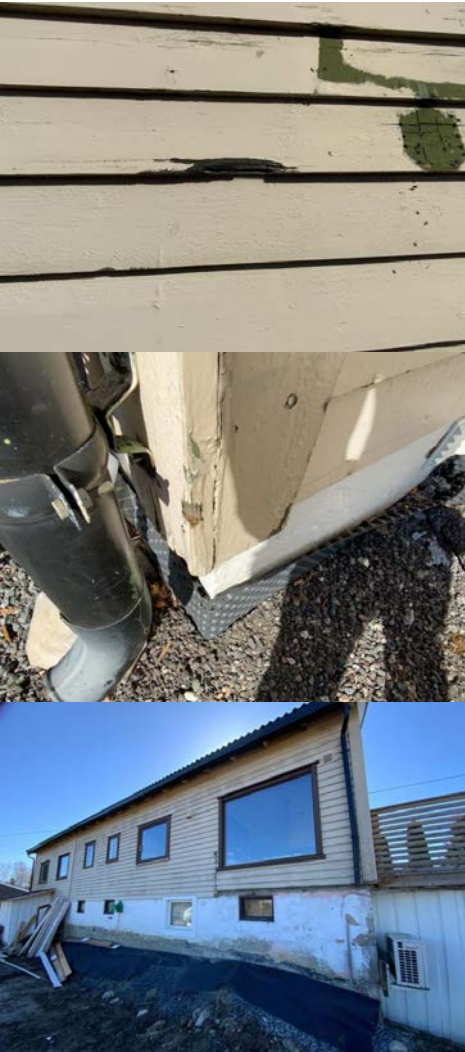
Vurdering av avvik: Det er påvist spredte råteskader i bordkledningen.  
Tiltak: Råteskadet trekledning må skiftes ut.

- Det er påvist spredte råteskader i bordkledningen.

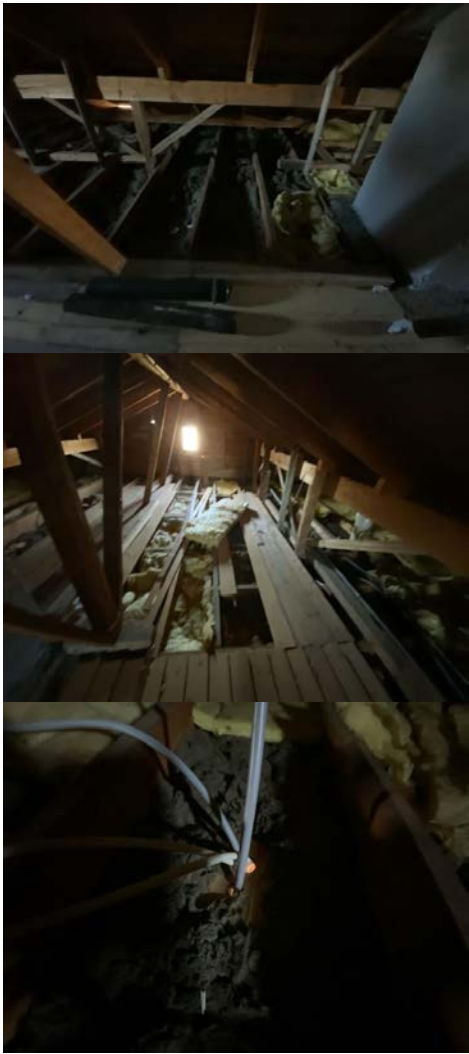
Utvendig > Takkonstruksjon/Loft  
Takkonstruksjonen har sperrekonstruksjon. Bordet undertak.  
Vurdering av avvik: Det er fra loft/kryploft påvist indikasjoner på at det er punktering av dampsperre, som medfører svekket effekt av dampsperrerefunksjonen.  
Tiltak: Det bør gjøres lokale tiltak. Utett fra kabler til sikringskap.

Takkonstruksjonen har sperrekonstruksjon. Bordet undertak.

- Det er fra loft/kryp loft påvist indikasjoner på at det er punktering av dampspærre, som medfører svekket effekt av dampspærrefunksjonen.

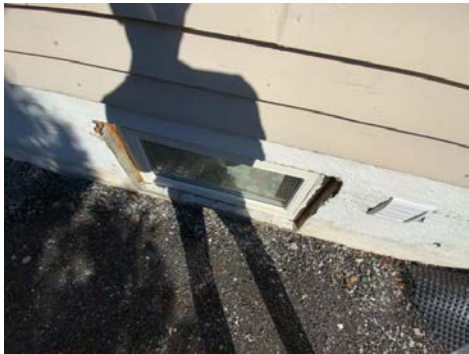
VinduerTG 2

Utvendig > Vinduer  
Bygningen har malte trevinduer med 2-lags glass i kjeller.  
Vurdering av avvik: Det er påvist avvik rundt innsettsdetaljer. Det er ikke etablert tilfredstillende tetting rundt kjellervinduer. Vinuene er for nærmere terreng.  
Tiltak: Det bør gjøres tiltak for å lukke avviket.

Bygningen har malte trevinduer med 2-lags glass i kjeller.

- Vurdering av avvik:**
- Det er påvist avvik rundt innsettingsdetaljer.
- Det er ikke etablert tilfredstillende tetting rundt kjellervinduer. Vinuene er for nærme terreng.
- Tiltak**
- Det bør gjøres tiltak for å lukke avviket.

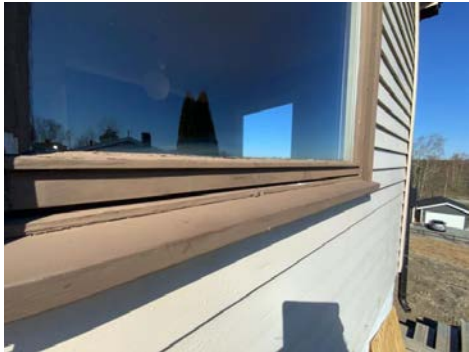
Vinduer - 3TG 2

Utvendig > Vinduer - 3  
Bygningen har malte trevinduer med 2-lags glass fra 1977/79.  
Vurdering av avvik: Karmene i vinduer er slitte og det er sprekker i trevirket.  
Tiltak: Det må påregnes noe vedlikehold og at enkelte vinduer må skiftes ut.

Bygningen har malte trevinduer med 2-lags glass fra 1977/79

- Vurdering av avvik:**
- Karmene i vinduer er slitte og det er sprekker i trevirket.
- Tiltak**
- Det må påregnes noe vedlikehold og at enkelte vinduer må skiftes ut.

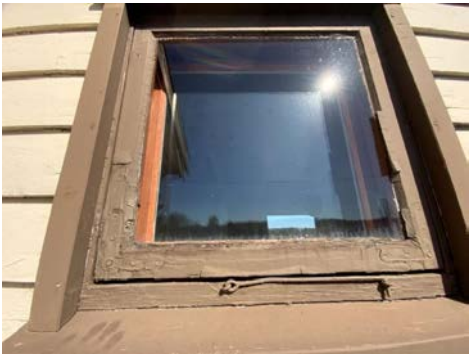
Vinduer - 2TG 3

Utvendig > Vinduer - 2  
Bygningen har trevinduer med koblet glass.  
Vurdering av avvik: Det er påvist vinduer med fukt/råteskader.  
Tiltak: Vinduer med råteskader må erstattes med nye.

Bygningen har trevinduer med koblet glass.

- Vurdering av avvik:**
- Det er påvist vinduer med fukt/råteskader.
- Tiltak**
- Vinduer med råteskader må erstattes med nye.
- Kostnadsestimat: 10 000 - 50 000**

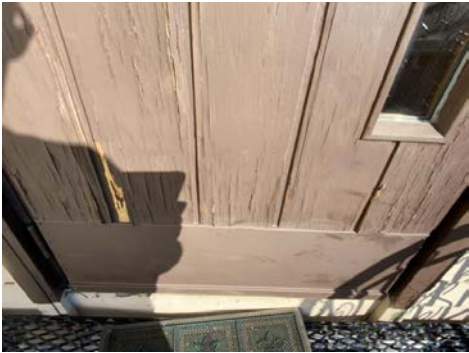
DørerTG 3

Utvendig > Dører  
Bygningen har malt hovedytterdør.  
Vurdering av avvik: Det er påvist dør(er) med fukt/råteskader.  
Tiltak: Døren(e) står foran utskiftning.

Bygningen har malt hovedytterdør.

- Vurdering av avvik:**
- Det er påvist dør(er) med fukt/råteskader.
- Tiltak**
- Døren(e) står foran utskiftning.
- Kostnadsestimat: 10 000 - 50 000**

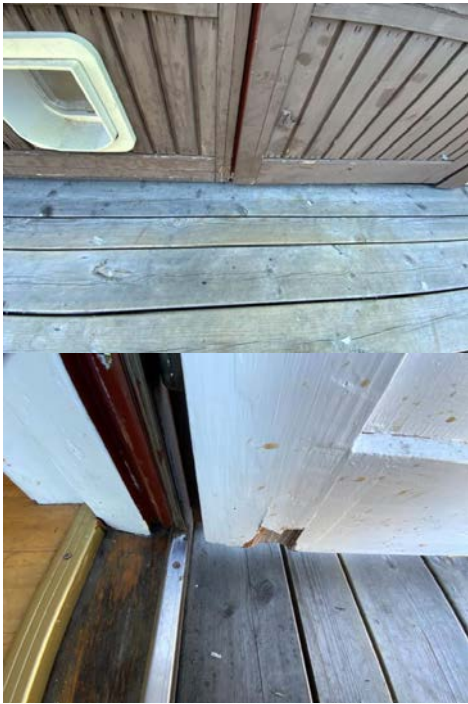
Dører - 2TG 3

Utvendig > Dører - 2  
Bygningen har malt balkongdør i tre.  
Vurdering av avvik: Det er påvist dør(er) med fukt/

råteskader.  
Tiltak: Døren(e) står foran utskiftning.

Bygningen har malt balkongdør i tre.

- Vurdering av avvik:**
- Det er påvist dør(er) med fukt/råteskader.
- Tiltak**
- Døren(e) står foran utskiftning.
- Kostnadsestimat: 10 000 - 50 000**

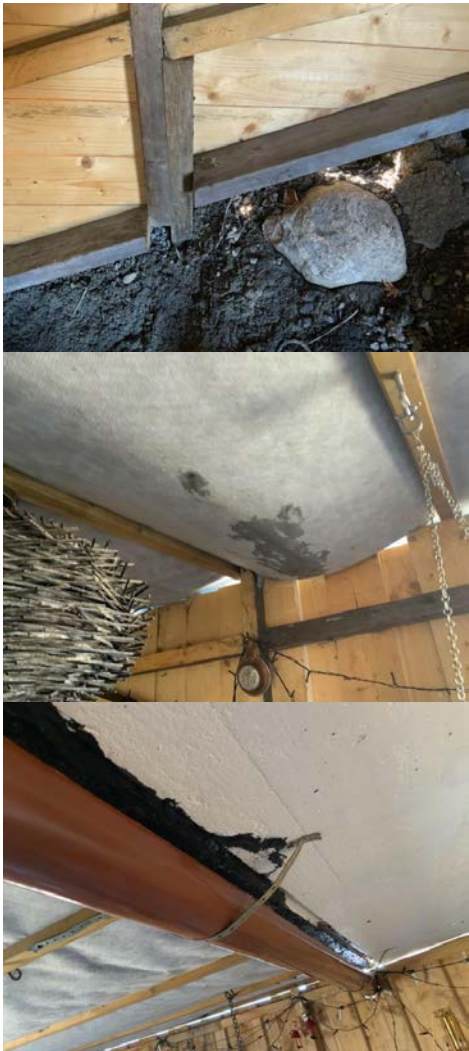
Balkonger, terrasser og rom under balkongerTG 3

Utvendig > Balkonger, terrasser og rom under balkonger  
Etablert veranda utgang fra srue. Etablert inngnag til utleiedel under. Konstruksjonen er av betong og tre. Vurdering av avvik: Tekkingen på balkong/terrasse har utettheter. Oppbyggingen av terrasse/balkong øker faren for skjulte skader i konstruksjonene. Rekkverket er for lavt i forhold til dagens krav til rekkverkshøyder. Deler av arbeide som er gjort fremstår uten fagkompetanse.  
Tiltak: Det må gjennomføres ytterligere undersøkelser. Det anbefales å bygge deler av veranda på nytt.

Etablert veranda utgang fra srue. Etablert inngang til utleiedel under. Konstruksjonen er av betong og tre.

- Vurdering av avvik:**
- Tekkingen på balkong/terrasse har utettheter.
  - Oppbyggingen av terrasse/balkong øker faren for skjulte skader i konstruksjonene.
  - Rekkverket er for lavt i forhold til dagens krav til rekkverkshøyder.
- Deler av arbeide som er gjort fremstår uten fagkompetanse.
- Tiltak**
- Det må gjennomføres ytterligere undersøkelser.
- Det anbefales å bygge deler av veranda på nytt.
- Kostnadsestimat: 50 000 - 100 000**

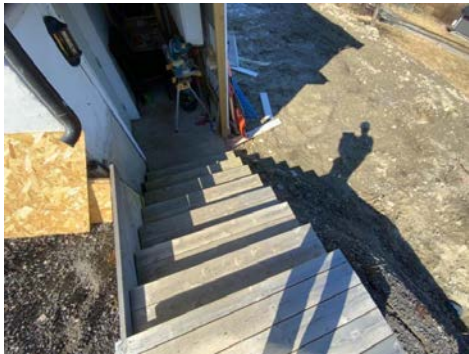
Utvendig > Utvendige trapper  
Etablert tretrapp til kjeller.  
Vurdering av avvik: Det er ikke montert rekkverk.  
Tiltak: Rekkverk må monteres for å lukke avviket.

Etablert tretrapp til kjeller.

- Det er ikke montert rekkverk.

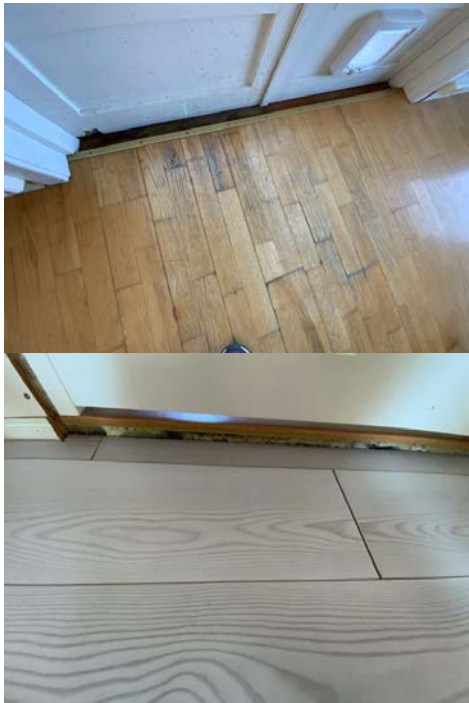
Innvendig > Overflater  
Innvendig er det gulv av parkett,laminat, flis og betong. Veggene har malte plater og murt forblending. Innvendige tak har malte plater og himlingsplater.  
Vurdering av avvik: Overflater har en del slitasjegrad utover det en kan forvente. Synlig løse fliser i kjeller

Innvendig er det gulv av parkett,laminat, flis og betong. Veggene har malte plater og murt forblending. Innvendige tak har malte plater og himlingsplater.

- Overflater har en del slitasjegrad utover det en kan forvente.

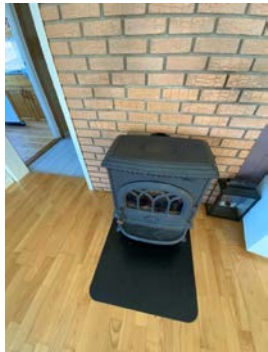
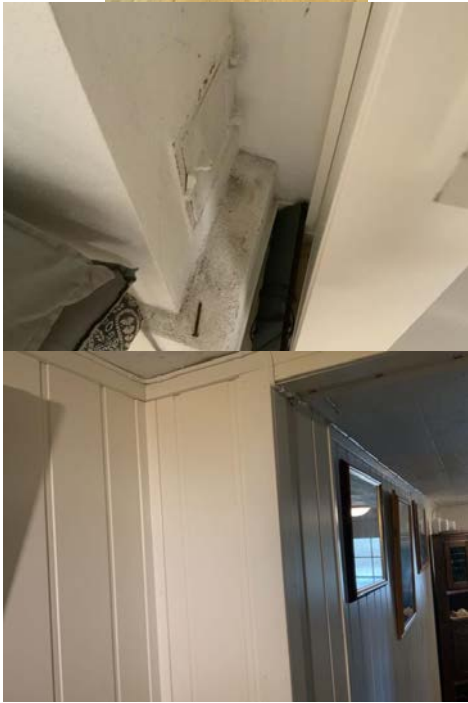
Innvendig > Pipe og ildsted  
Boligen har mursteinspipe og vedovn.  
Vurdering av avvik: Ildfast plate mangler på gulvet under sotluke/feieluke på pipe. Pipevanger er ikke synlige. 9"Teglskorstein med luftekanal. Det er fremlagt avvik på røykrør til vedovn ifølge brann og feiervesen  
Tiltak: Pipevanger må gjøres tilgjengelig. Det anbefales nærmere undersøkelse fra brann og feiervesen.

Boligen har mursteinspipe og vedovn.

- Ildfast plate mangler på gulvet under sotluke/feieluke på pipe.
- Pipevanger er ikke synlige.

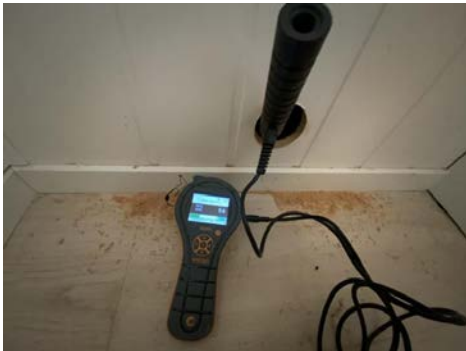
Innvendig > Rom Under Terreng  
Gulvet er av betong, fliser og har laminat. Veggene har betong/mur og plater.  
Vurdering av avvik: Det er påvist indikasjoner på noe fuktgjennomtrenging inn i kjellermur.  
Tiltak: Det påviste fuktnivå gir grunn til å overvåke konstruksjonen jevnlig for å se utvikling over tid, og eventuelt foreta tiltak for å unngå fuktskader. Det ble ikke målt fukt inne i utforet vegg på kjøkknet på utleidel 2.

Gulvet er av betong, fliser og har laminat. Veggene har betong/mur og plater.

- Det er påvist indikasjoner på noe fuktgjennomtrenging inn i kjellermur.

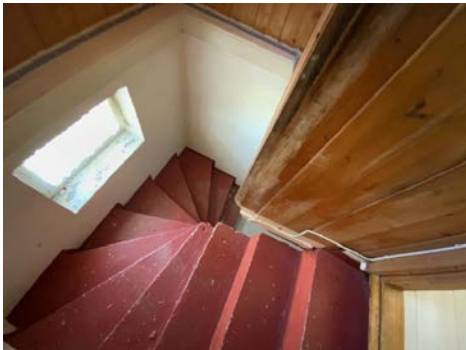
Innvendig > Innvendige trapper  
Boligen har betongtrapp.  
Vurdering av avvik: Det mangler håndløper på vegg i trappeløpet. Det er ikke montert rekkverk.  
Tiltak: Rekkverk må monteres for å lukke avviket.

Boligen har betongtrapp.

- Det mangler håndløper på vegg i trappeløpet.
- Det er ikke montert rekkverk.

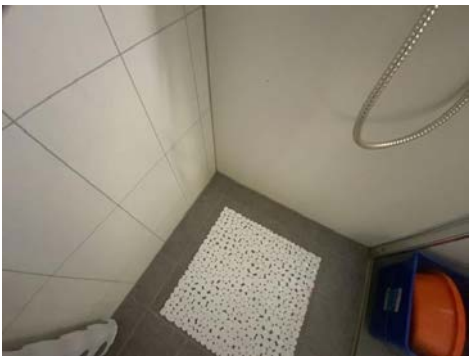
Overflater vegger og himlingTG 2

Våtrom > Overflater vegger og himling > Bad 2  
Veggene har panel/tømmer. Taket er malt.  
Vurdering av avvik: Baderomsplater er ikke riktig montert og etablert mot gulv  
Tiltak: Utberde dette.

Veggene har panel/tømmer. Taket er malt.

- Vurdering av avvik:**
- Det er avvik:
- Baderomsplater er ikke riktig montert og etablert mot gulv
- Tiltak**
- Tiltak:
- Utberde dette.

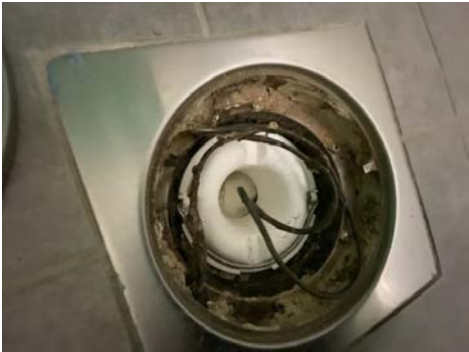
Sluk, membran og tettesjiktTG 2

Våtrom > Sluk, membran og tettesjikt > Bad 2  
Det er plastsluk og ukjent tettesjikt/membran.  
Vurdering av avvik: Det kan ikke konstateres synlig bruk av membran/tettesjikt på våtrommet.  
Tiltak: Det må gjøres nærmere undersøkelser.

Det er plastsluk og ukjent tettesjikt/membran.

- Vurdering av avvik:**
- Det kan ikke konstateres synlig bruk av membran/tettesjikt på våtrommet.
- Tiltak**
- Det må gjøres nærmere undersøkelser.

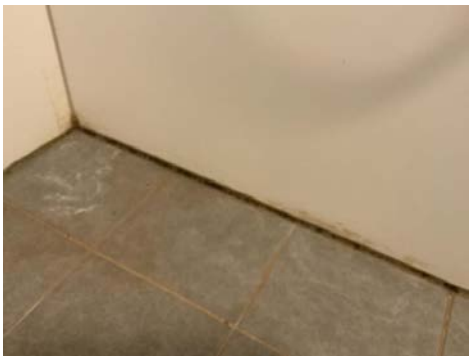
Overflater vegger og himlingTG 2

Våtrom > Overflater vegger og himling > Bad  
Veggene har baderomsplater. Taket har himlingsplater.  
Vurdering av avvik: Våtromsplater er ikke montert fagmessig. Plater er avsluttet rett på gulv.  
Tiltak: Det må foretas lokal utbedring.

Veggene har baderomsplater. Taket har himlingsplater.

- Vurdering av avvik:**
- Våtromsplater er ikke montert fagmessig.
- Plater er avsluttet rett på gulv.
- Tiltak**
- Det må foretas lokal utbedring.

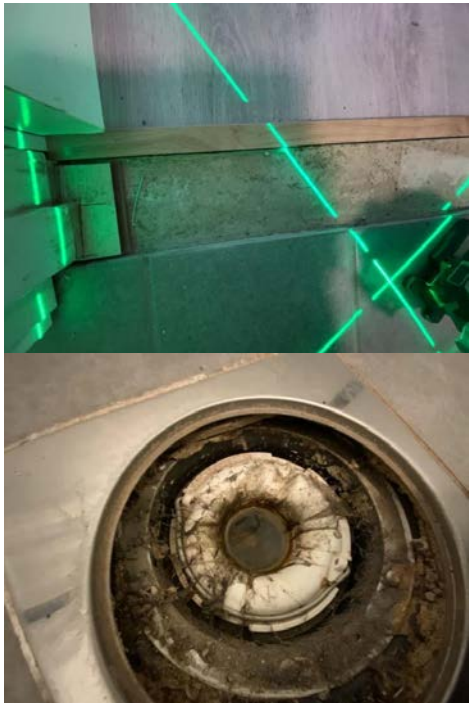
Våtrom > Sluk, membran og tettesjikt > Bad  
Det er plastsluk. Membran ukjent.  
Vurdering av avvik: Det er ikke membran/tettesjikt på våtrommet.  
Tiltak: Det må etableres tilfredsstillende tettesjikt/membran på våtrommet.

Det er plastsluk. Membran ukjent.

- Det er ikke membran/tettesjikt på våtrommet.

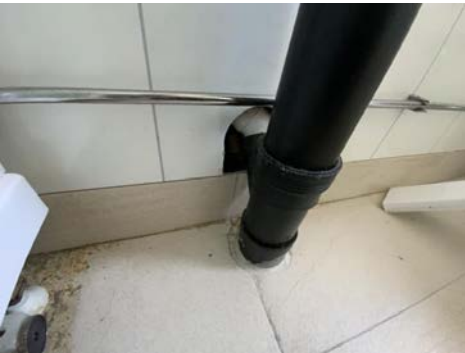
Våtrom > Overflater vegger og himling > Bad  
Veggene har baderomsplater. Taket har himlingsplater.  
Vurdering av avvik: Våtromsplater er ikke montert fagmessig. Utett hull rundt ved avløpsrør.  
Tiltak: Det må foretas lokal utbedring.

Veggene har baderomsplater. Taket har himlingsplater.

- Våtromsplater er ikke montert fagmessig.

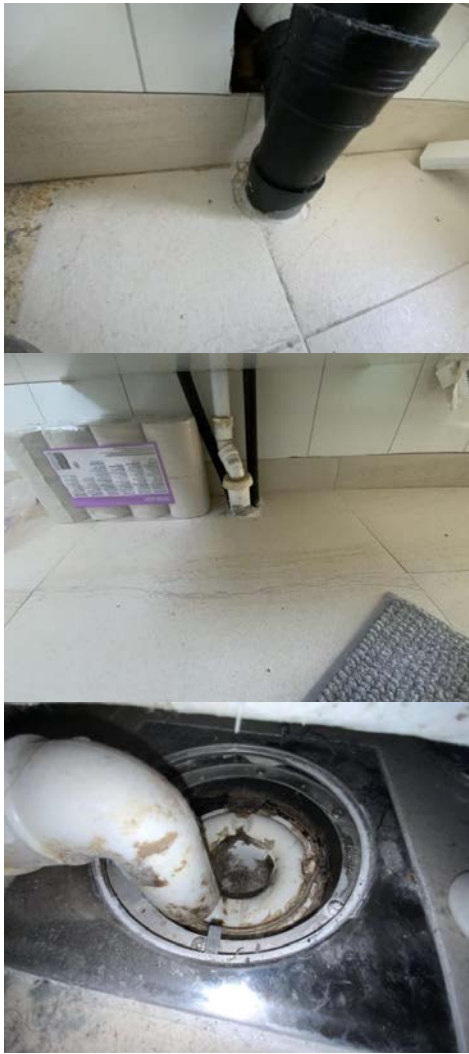
Sluk, membran og tettesjiktTG 2

Våtrom > Sluk, membran og tettesjikt > Bad  
Det er plastsluk og smøremembran med ukjent utførelse.  
Vurdering av avvik: Det er usikkert om

Det er plastsluk og smøremembran med ukjent utførelse.

- Det er usikkert om rørgjennomføringene er riktig utført.

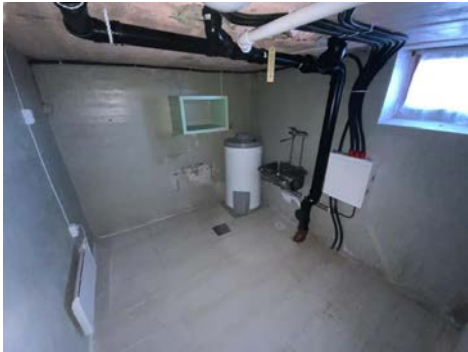
GenerellTG 3

Vaskerom i kjeller med stål utslagskum og opplegg for vaskemaskin. Fliser på gulv og betong på vegger. Vurdering av avvik: Våtrommet må oppgraderes for å tåle normal bruk etter dagens krav.  
Tiltak: Våtrommet må totalrenoveres. Alle forhold med tettesjikt, våtsone, sluk m.m. må dokumenteres.

Aktuell byggeforskrift er byggeforskrifter fra før 1997. Dokumentasjon: ingen dokumentasjon. Vaskerom i kjeller med stål utslagskum og opplegg for vaskemaskin. Fliser pp gulv og betong på vegger.

- Våtrommet må oppgraderes for å tåle normal bruk etter dagens krav.

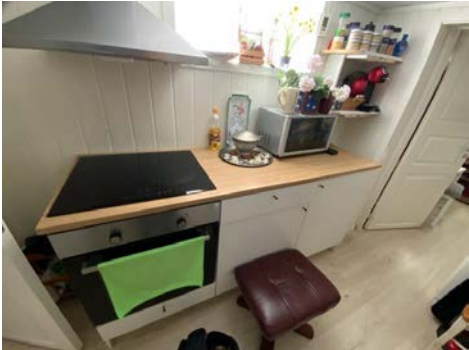
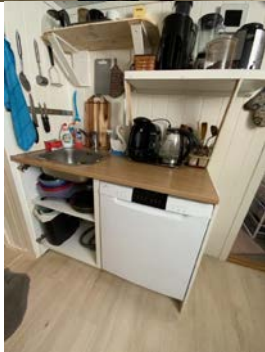
Kjøkken > Overflater og innredning > Kjøkken  
Kjøkkeninnredning med glatte fronter. Laminat benkeplate. Oppvaskmaskin. Innebygget stekeovn og nedfelt steketopp.  
Vurdering av avvik: Mangler dør på ett underskap. Hyller anses som midlertidig bygget.  
Tiltak: Etablere dør på skap.

Kjøkkeninnredning med glatte fronter. Laminat benkeplate. Oppvaskmaskin. Innebygget stekeovn og nedfelt steketopp.

- Det er avvik:

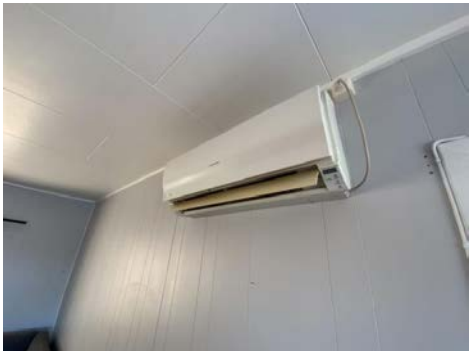
Tekniske installasjoner > Varmesentral  
Det er installert varmepumpe i stue.  
Vurdering av avvik: Mer enn halvparten av forventet brukstid på varmesentral er oppbrukt.  
Tiltak: Det er ikke behov for utbedringstiltak siden varmesentralen fungerer i dag, men ut ifra alder kan skader plutselig oppstå på eldre anlegg.

Det er installert varmepumpe i stue.

- Mer enn halvparten av forventet brukstid på varmesentral er oppbrukt.

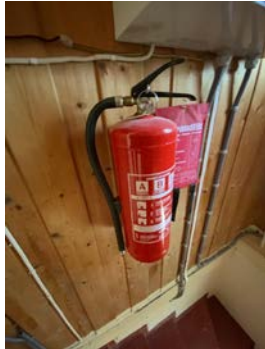
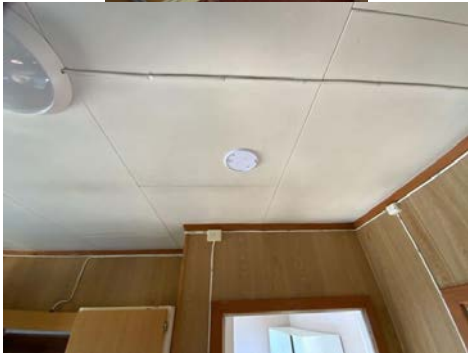
Tekniske installasjoner > Branntekniske forhold  
Det er etablert røykvarsler og brannslukningsapparat.  
1. Er det mangler for brannslukningsutstyr i boligen iht. forskriftskrav på søknadstidspunktet, men minst Byggeforskrift 1985? Nei  
2. Er det skader på brannslukkingsutstyr eller er apparatet eldre enn 10 år? Ja  
3. Er det mangler på røykvarsler i boligen iht. forskriftskrav på søknadstidspunktet, men minst Byggeforskrift 1985? Ja Mangler tilfrdsstillende røykvarslere.  
4. Er det skader på røykvarslere? Ukjent

Det er etablert røykvarsler og brannslukningsapparat.

- Er det mangler for brannslukningsutstyr i boligen iht. forskriftskrav på søknadstidspunktet, men minst Byggeforskrift 1985?  
**Nei**
- Er det skader på brannslukkingsutstyr eller er apparatet eldre enn 10 år?  
**Ja**
- Er det mangler på røykvarsler i boligen iht. forskriftskrav på søknadstidspunktet, men minst Byggeforskrift 1985?  
**Ja Mangler tilfrdsstillende røykvarslere.**
- Er det skader på røykvarslere?  
**Ukjent**

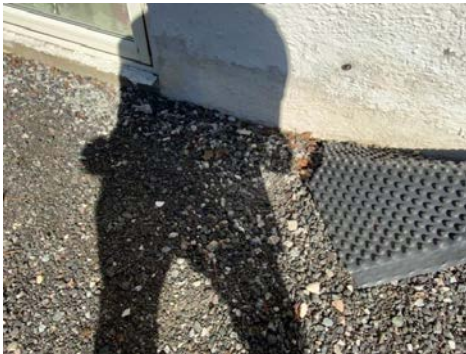
Tomteforhold > Drenering  
Alder på drenering er ikke kjent. Stedvis synlig grunnmursplast/plate  
Vurdering av avvik: Utvendig tetting/fuktsikring av grunnmuren er avsluttet under utvendig terreng. Det er ikke etablert klemlist på grunnmursplast.  
Tiltak: Det bør foretas terrengjusteringer. Etablere klemlist.

Alder på drenering er ikke kjent. Stedvis synlig grunnmursplast/plate

- Utvendig tetting/fuktsikring av grunnmuren er avsluttet under utvendig terreng.

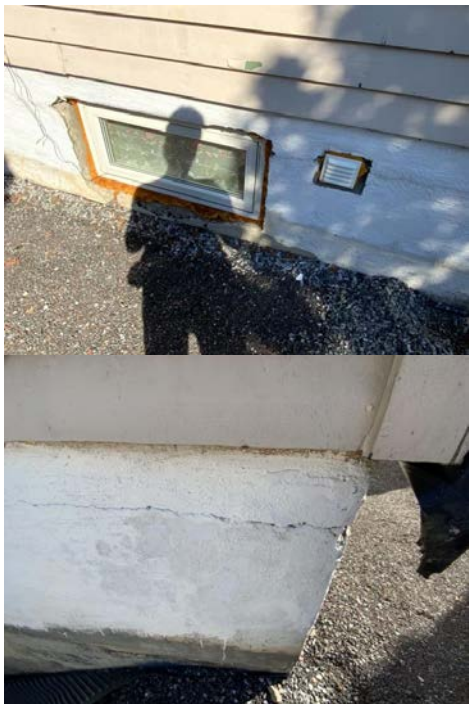
Tomteforhold > Grunnmur og fundamenter  
Bygningen har betonggrunnmur.  
Vurdering av avvik: Mangler puss/mur rundt kjellervinduer og ventiler. Stedvis noen sprekker.  
Tiltak: Mure/pusse rundt ventiler og vinduer. Noe maling og puss på selve grunnmuren må regnes med. Sprekk i mur må følges med for å se om denne utvikler seg over tid.

Bygningen har betonggrunnmur.

- Det er avvik:

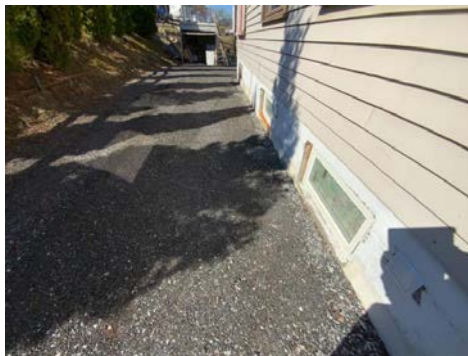
Tomteforhold > Terrengforhold  
Skrående tomt.  
Vurdering av avvik: Terreng faller inn mot bygning.  
Tiltak: Det bør foretas terrengjusteringer.  
Vinduer til kjeller er for nærmere terreng og bør etableres lysgrav utenfor.

Skrående tomt.

- Terreng faller inn mot bygning.
