Tilstandsrapport

Boligbygg med flere boenheter

Korsvikilen 21, 4638 KRISTIANSAND S

Oppdragsnr.: 20924-2716

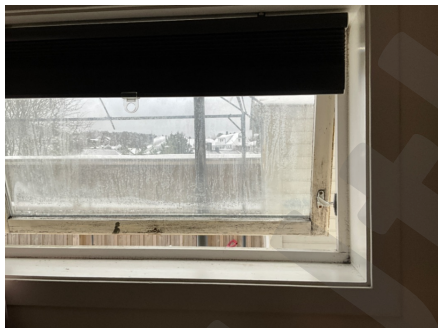
Vinduer uten vannbrett eller feil montert vannbrett gjør at vann/fukt renner inn på baksiden.

Mugg i vinduene.

- Det må påregnes noe vedlikehold og at enkelte vinduer må skiftes ut.

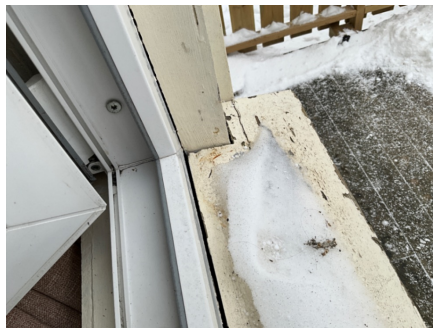
Glipe mellom vannbrett og vindu.

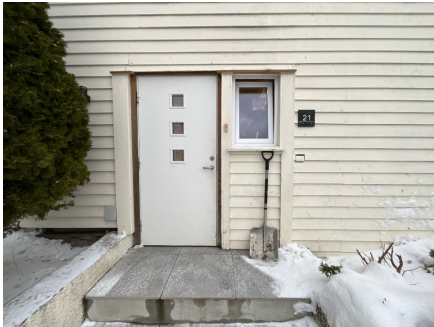
- Det er påvist avvik rundt innsettingsdetaljer.

Ufagmessig utførelse rundt innsettingen av ytterdør, feil montert vannbrett.

- Det bør gjøres tiltak for å lukke avviket.

Vannbrett skal som hovedregel monteres med fall ut fra kledning slik at vann ikke renner inn bak, fare for fuktskader.

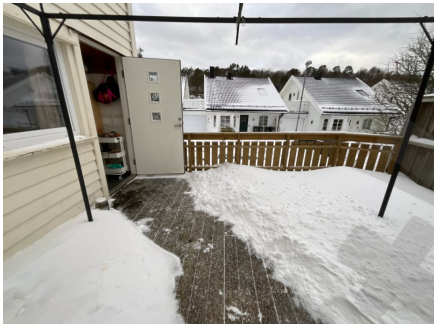
Veranda er ikke vurdert på grunn av snø og is.

- Balkonger/terrasse er snødekt og derfor ikke nærmere vurdert.

- Det bør foretas nærmere undersøkelser av balkong/terrasser når den er snøfri.

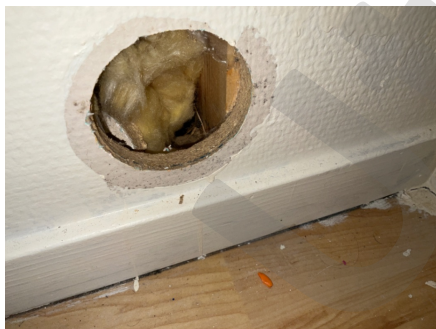
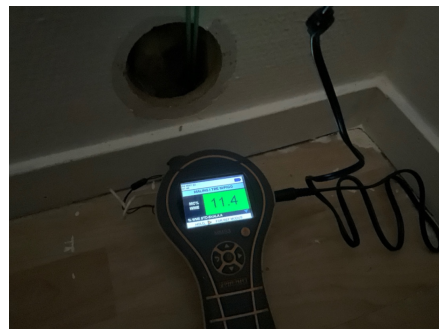
- Overflater har en del slitasjegrad utover det en kan forvente.

Oppussingen av leiligheten bærer preg av ufagmessig utførelse, det er flere utferdige overflater og overganger.

- Det er målt høydeforskjell på mellom 15-30 mm gjennom hele rommet. Tilstandsgrad 2 gis med bakgrunn i standardens krav til godkjente måleavvik. Noe skjevheter er målt i gangen, normalt på eldre bygg.

- Overflater må utbedres eller skiftes.

- For å få tilstandsgrad 0 eller 1 må høydeforskjeller rettes opp. Ytterligere undersøkelser må foretas for å få kartlagt omfanget for utbedring.

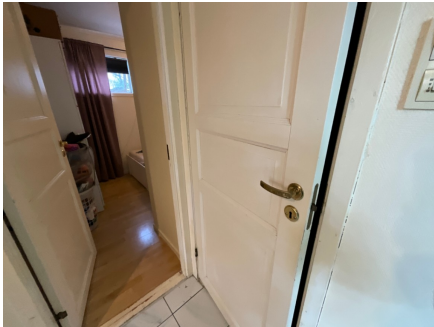
- Det er påvist avvik som tilsier at det bør foretas tiltak på enkelte dører.

- Det bør foretas tiltak på enkelte dører.

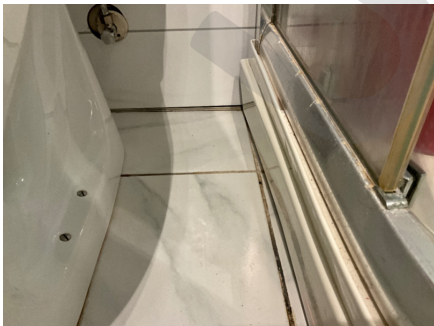
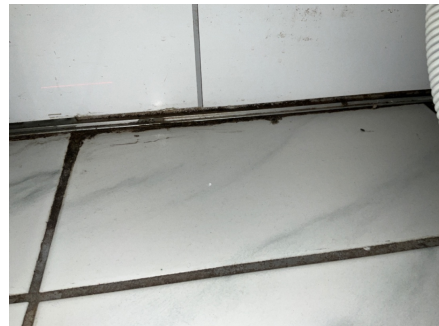
- Våtromsplater er ikke montert fagmessig.

Platene er montert helt mot gulvet uten tilstrekkelig tetting og med stor glippe mellom plate og list.

- Badet/våtsonen står foran en full oppgradering.

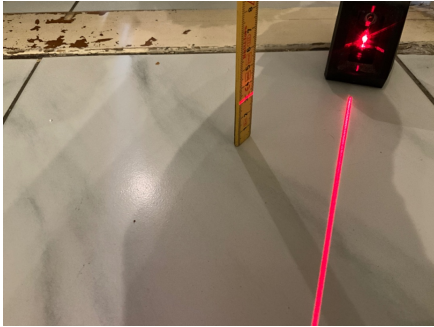
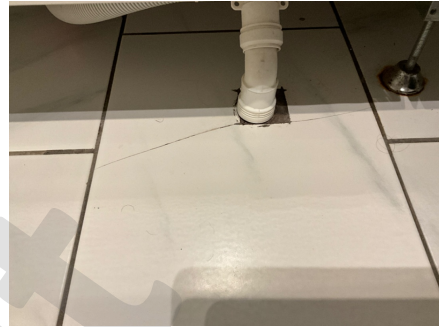
Det er flislagt gulv med elektriske varmekabler. Det er ca 3 mm. høydeforskjell fra flis ved dør til slukrist ved innredningen.

- Det er mulighet for at det kan forekomme vannlekkasje på våtrommet hvor vann ikke vil gå til sluk.
- Det er påvist at høydeforskjell fra topp slukrist til gulv/synlig topp membran ved dørterskel er mindre enn 25 mm.
- Det er påvist sprekker i fliser.
- Krav til fall er ikke oppfylt og gulvet er tilnærmet flatt (har ikke motfall).

Lekkasjevann vil bli liggende på gulvet ved døren.

- Det må gjøres tiltak for å utbedre avviket.
- Eventuelt lekkasjevann fra utstyr utenfor dusjsone vil ikke ha en naturlig vei til sluket. Dette kan føre til at vann samler seg på gulvet og potensielt renner ut av rommet eller trenger inn i konstruksjonen.

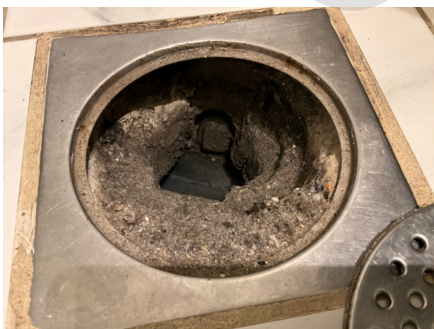
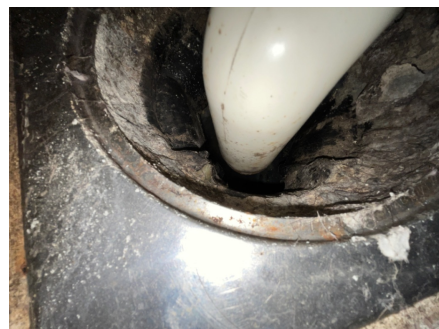
- Det er påvist mangelfull/feil utførelse rundt rørgjennomføringer e.l. som gir fare for fukt i konstruksjonen i våtsone.
- Membran i kombinasjon med gammelt sluk uten klemring. Membran er smurt ned på sluk.
- Mer enn halvparten av forventet brukstid er passert på membranløsningen.
- Mer enn halvparten av forventet brukstid er passert på slukløsningen.
- Sluk har begrenset mulighet for inspeksjon og rengjøring.
- Konstatert omfattende fuktskader

Kostnad er satt for renovering av rommet.

Kostnadsestimat: 200 000 - 500 000

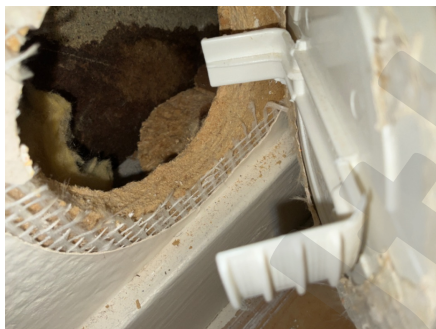
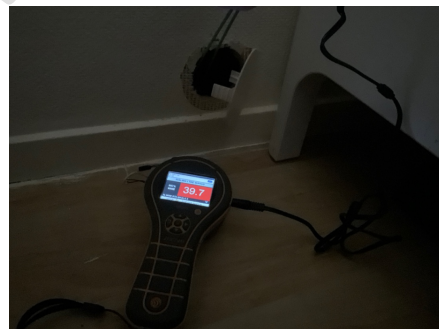
Hulltaking er foretatt og det er påvist avvik i hulltakingen. Hulltaking er foretatt i rommet bak dusjkabinettet. Fuktkvotemåling (vekt%) i konstruksjonen ble målt til 36.

- Hulltaking er foretatt og det er påvist avvik i konstruksjonen.
- Det er i hulltakingen påvist fukt/råteskader.

Det er ved hulltaking registrert fritt vann i veggene mot tilstøtende rom. Bak skapene på kjøkkenet er det spor etter fuktskader, tørt på befaringsdagen.

Fritt vann.

Kostnad er satt for oppretting av avviket i veggene mot badet, det kan ikke utelukkes omfattende skader i veggene rundt badet.

Kostnadsestimat: 100 000 - 200 000

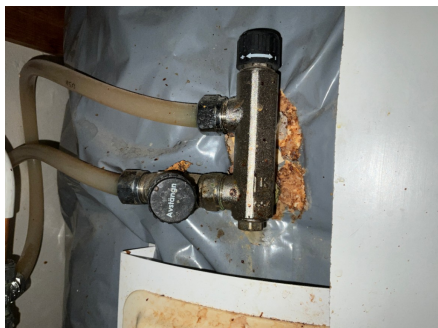
Tilstandsgraden settes i tråd med krav gitt i gjeldende standard (NS3600)

Eldre tanker med stor fare for lekkasjer, utskifting før lekkasje anbefales. Fare for skader i bygget.

- Det bør etableres tilfredsstillende el-tilkobling etter gjeldende forskrift.
- Det bør etableres tilfredsstillende avrenning eller lekkasjesikring ved varmtvannstank.

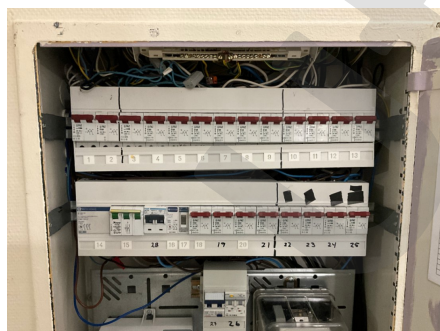
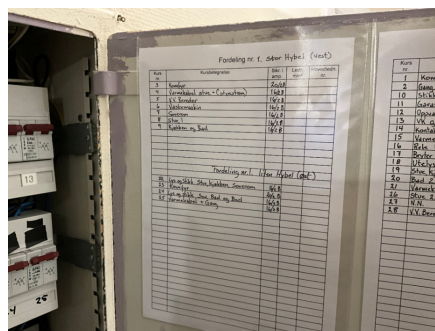
EL-anlegg har lang levetid om ikke det belastes mer enn beregnet. Deler av anlegget er fra byggeår.
Anbefaler utvidet el kontroll.
