# Tilstandsrapport

Enebolig

Olav Trygvasons vei 35, 4633  
KRISTIANSAND S

Befaringsdato: 28.01.2026

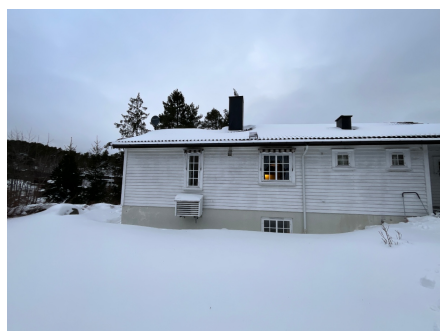
Det er registrert enkelte lekkasje punkter i tekkingen og fritt vann i undertaket. Tilstandsgrad 3 er derfor satt. Ukjent om lekkasjene skyldes utettheter i overganger/sprang i taket eller om det er ufagmessig utførelse.

Snø på hele taket.

Kostnad er satt for nærmere undersøkelse og ikke nytt tak på bygget.

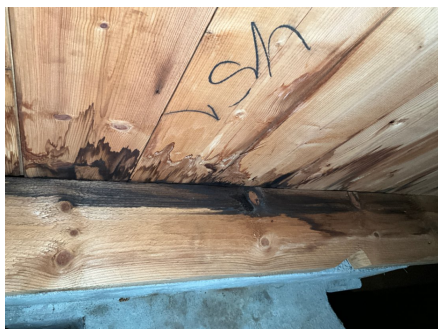
Utettheter rundt pipe gjennomføringen.

Kostnad er satt for nye beslag på pipe og luftehatt.

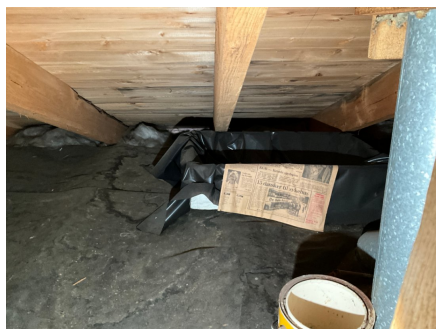
Bøtte plassert på undersiden av lufteplyre.

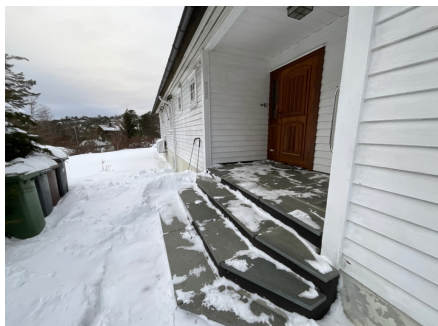
Trappene og utførelsen overgang mur og bindingsverk er ikke tett, dette gjør at det er vått i kryperommet med begynnende råteskader i deler av vegg/gulv. Det er ingen lufting bak kledningen, dette kan være en medvirkende årsak til kondens i bunnsvillen på bygget.

Vann som trekker inn mellom mur og tresvill vil kunne gjøre omfattende skader i bygget. Det er registrert fritt vann i deler av kryperommet. Skadene ser delvis ut til å komme av utettheter mellom inngangspartiet og trappen.

Vann trenger inn mellom vegg og gulv ved inngangen.

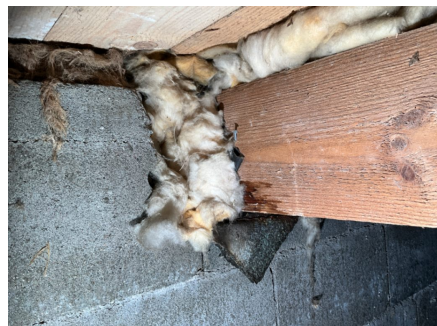
Fuktskader i bjelken i front av bygget.

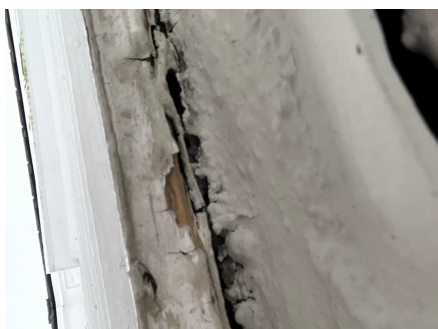
- Det er ingen eller liten lufting i nedre kant av kledning mot grunnmur.
- Utførelsen rundt tretrapp og terrasser kan medføre at vann driver inn. Dette øker faren for skjulte skader i konstruksjonene.

Ingen lufting.

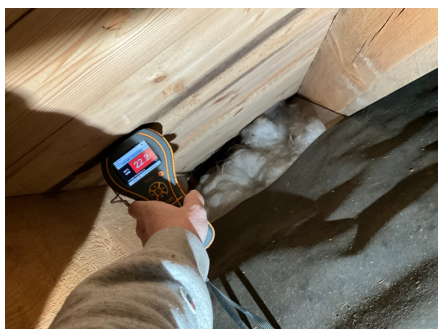
- Det er begrenset/dårlig ventilering av takkonstruksjonen.
- Det er påvist fuktskjolder/skader i takkonstruksjonen.

22,2 vektprosent.

Kostnad må sees i sammenheng med takteking og er for nærmere undersøkelser og ikke oppretting av avviket.

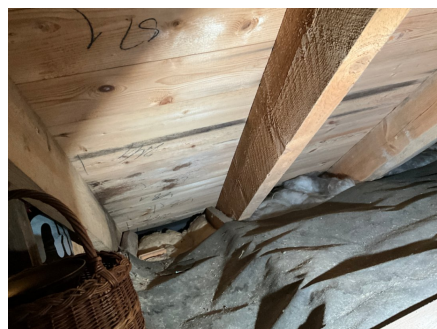
Vått i deler av undertaket.

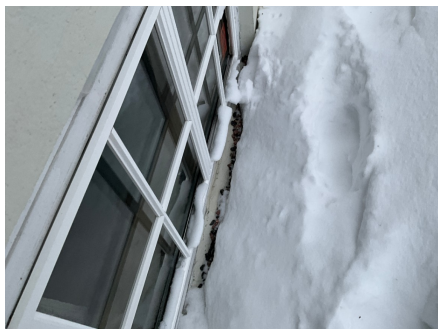
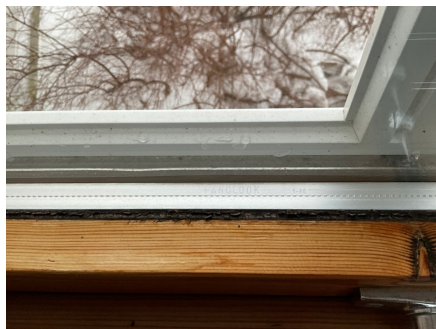
- Det er påvist at enkelte vinduer er vanskelig å åpne/lukke.
  - Det er påvist noen glassruter som er punktert eller sprukne.
  - Det er påvist tegn på innvendig kondensering av enkelte vindusglass.
  - Karmene i vinduer er slitte og det er sprekker i treverket.
- Tilstandsgrad 2 gis når bygningsdelen har vesentlige avvik. Bygningsdelen skal enten ha feil utførelse, en skade eller symptomer på skade, sterk slitasje eller nedsatt funksjon. Graden gis når bygningsdelen trenger vedlikehold eller tiltak i nær fremtid. Graden skal også brukes når delen er gammel og det er grunn til å varsle om faren for skader på grunn av alderen, eller når det er grunn til å overvåke delen spesielt på grunn av fare for større skader eller følgeskader.

Vinduer plassert nær terrenget vil ha økt behov for vedlikehold.

- Det bør gjøres tiltak for å bedre ventilering av rommet.
- Kondensering på enkelte glass har medført fuktskader i treverk som kan medføre utskiftningsbehov av enkelte vinduer.
- Det må påregnes noe vedlikehold og at enkelte vinduer må skiftes ut.

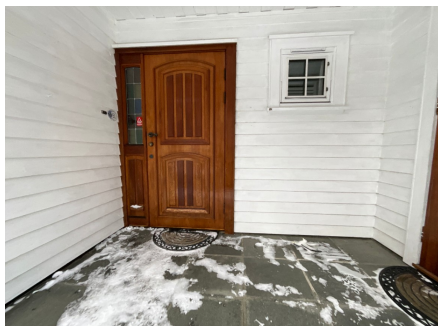
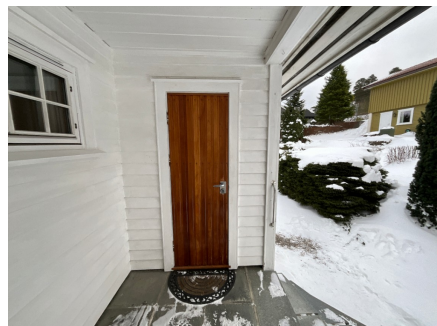
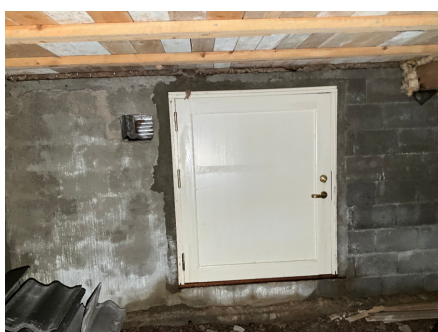
- Det er påvist utetthet/åpning mellom dørblad og dørkarm. Dvs. at kald trekk kan oppstå.
  - Karmene i dører er værslitte utvendig og det er sprekker i treverket.
- Tilstandsgrad 2 gis når bygningsdelen har vesentlige avvik. Bygningsdelen skal enten ha feil utførelse, en skade eller symptomer på skade, sterk slitasje eller nedsatt funksjon. Graden gis når bygningsdelen trenger vedlikehold eller tiltak i nær fremtid. Graden skal også brukes når delen er gammel og det er grunn til å varsle om faren for skader på grunn av alderen, eller når det er grunn til å overvåke delen spesielt på grunn av fare for større skader eller følgeskader.

Dør inn til kryperommet er ikke mulig å åpne på grunn av fukt.

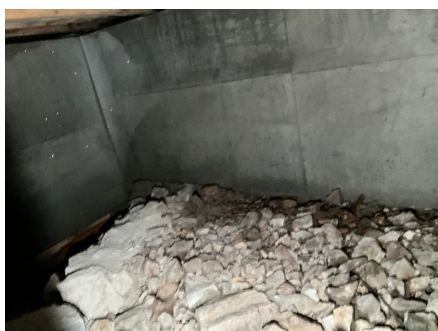
- Det er stedvis påvist fuktnivå som tilsier at konstruksjonen kan ha fuktskader.
- Det er i krypkjeller konstatert omfattende fukt-/råteskader.

Renner på innsiden av veggene.

- Ytterligere undersøkelser må foretas for å få kartlagt tilstanden og omfanget på eventuelle skader.

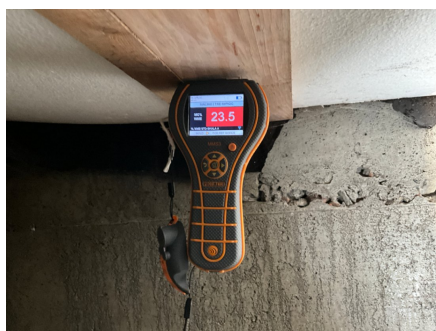
23,5 % i treverket.

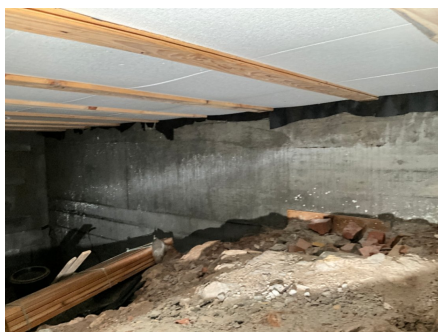
Isopor i taket.

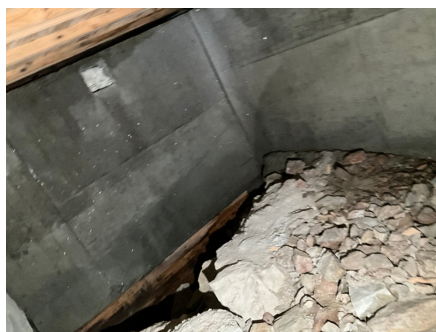
Råteskadet treverk på innsiden.

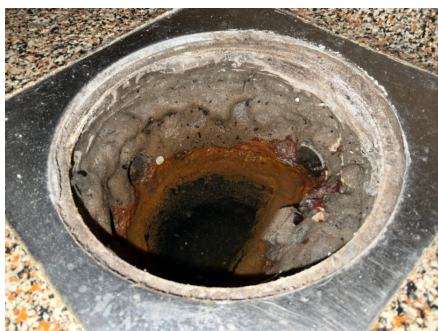
Ingen membran.

- Våtrommet må totalrenoveres. Alle forhold med tettesjikt, våtsone, sluk m.m. må dokumenteres.
- Manglende oppgradering av våtrommet medfører høy risiko for at konstruksjonene ikke vil tåle vanlig bruk av vann eller lekkasjer. Dette kan føre til fuktskader på tilstøtende konstruksjoner.

Kostnad er satt for renovering av rommet.

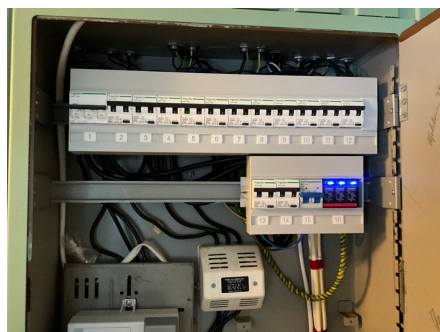
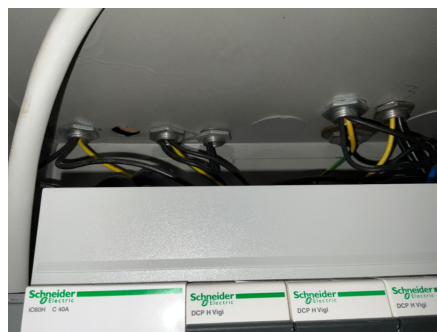
Åpninger i skapet.
