# Tilstandsrapport

Selveierleilighet

Nannestadvegen 528, 2032 MAURA

Befaringsdato: 05.05.2025

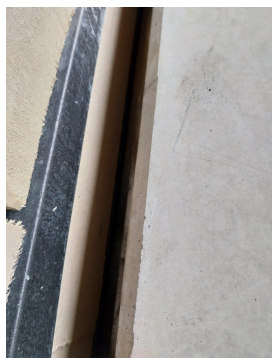
Overbygget balkong mot sydvest, adkomst fra stue. Terrasser fra byggeår. Gulvkonstruksjon med ubehandlet betong, trelemmer som overflate. Ubehandlet betong himling mot ovenforliggende balkong. Terrassesøyler i metall, fremstår galvanisert. Balkong med glasset rekkverk. Skillevegger/levegg med liggende kledning mot naboterrasse. Montert strømstøpsel. Manglende beslag mellom yttervegg og balkong, beslag kan vurderes.

Manglende beslag mellom yttervegg og balkong.

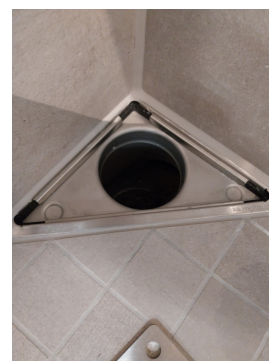
Badet er opplyst å være utført med smøremembran. Smøremembran og slukmansjett kunne ikke påvises ved slukpotte av plast. Fremlagt ferdigattest hvor uavhengig kontroll inngår som en del av dokumentasjonen.

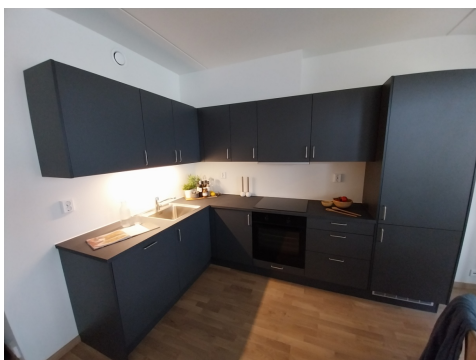
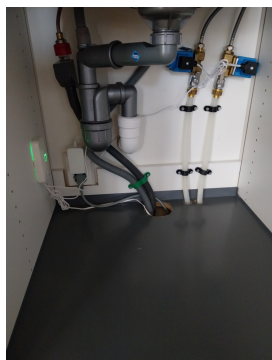
Kjøkken 2.etasje opplyst fra 2024. Innredning med laminerte fronter og skrog. Laminerte benkeplater. Veggflater over kjøkkenbenk med malte plater, overgang med mykfuge. Oppvaskkum i metall. Integrerte hvitevarer med induksjonstopp, stekeovn, oppvaskmaskin og kjøl/frys. Ventilator fremstår tilknyttet balansert ventilasjonsanlegg. Kjøkken med lekkasjevakt og komfyrvakt. Manglende endemansjetter og varerør i kjøkkenbenk blir montert før salg.

Synlig PEX-rør, uten varerør og endemansjetter i kjøkkenbenk. Avviket er også kommentert under vannledninger.

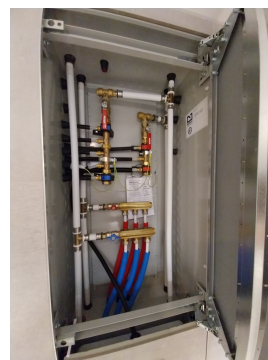
Fordelerskap med flislagt pop-up dør plassert på bad.

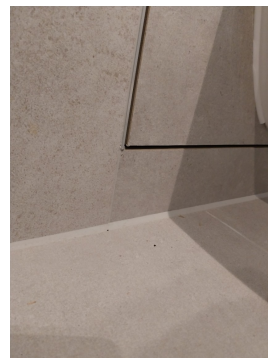
Etablert overløp til gulv med sluk via spalte under vegghengt toalett.
