# Tilstandsrapport

Enebolig

Ringveien 13, 4405 FLEKKEFJORD

Befaringsdato: 16.10.2025

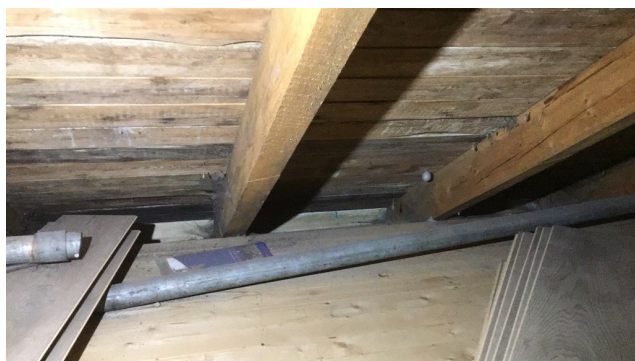
Luftet sperrekonstruksjon med rupanel som undertak. Kaldt loft over tilbygget.  
Takkonstruksjonen er en lukket konstruksjon med luftespalte i gesims på hoveddelen.  
Kontrollen begrenser seg til en visuell besiktigelse av innvendige overflater på de gjenbygde overflater.  
Det er foretatt en visuell inspeksjon av innvendige himlinger og ingen tegn til aktiv lekkasje eller kondensproblemer registrert.  
Hold takoverflater under jevnlig tilsyn.

begrenset lufting i nedkant

Lufting/ventilering bør forbedres med etablering av luftespalte nedkant tak og ventiler i gavler, som vil forbedre luftsirkulasjonen av kaldt loft betraktelig.  
Det anbefales at det etableres lofts luke med stige for god tilkomst til loftsrommet.  
Dette for jevnlig kontroll av innvendige konstruksjoner på kaldt loftet.

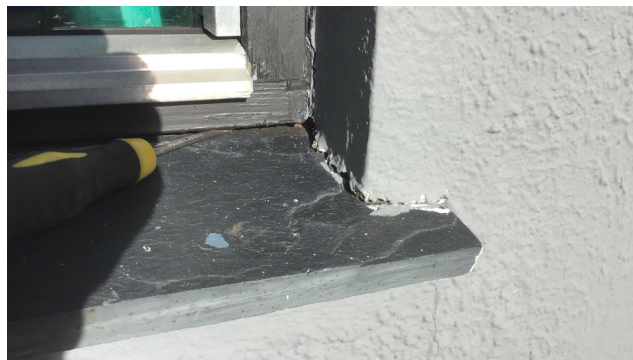
Malte trevinduer med 2 lags glass.  
Karmene i vinduer er værslitte utvendig og det er sprekker i treverket.  
Det er påvist at enkelte vinduer er vanskelig å åpne/lukke.

- Det er påvist vinduer med fukt/råteskader.

Vinduer har varierende tilstand. Generelt fremstår vinduene med alderstegn og værslitasje og har vedlikeholdsbehov.  
Det er registrert skader/utettheter mellom vindu og vannbrett på kjellervinduer og mangelfull tetting/ pussing rundt vinduene.  
Dette kan påføre vinduene store fukt belastninger ved opptrekk av fukt via mur, som videre kan medføre fuktskader på vinduskarmer

Utettheter rundt vinduer i mur

- Vinduer med råteskader må erstattes med nye.

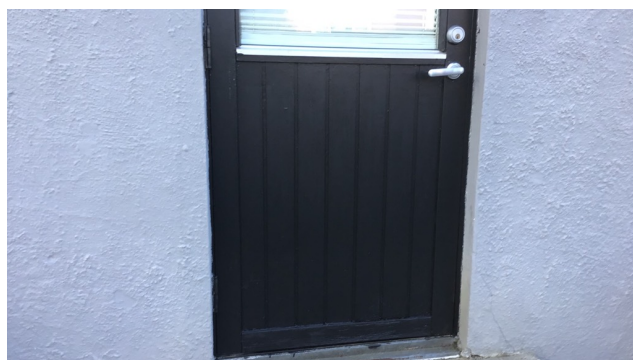
- Karmene i dører er værslitte utvendig og det er sprekker i treverket.  
Balkongdør i fra kjøkken har råteskader i nedkant dørspeil og utskifting må forventes

Fukt skader i nedkant dørspeil

Balkongdør fra kjøkken må skiftes ut i nær fremtid

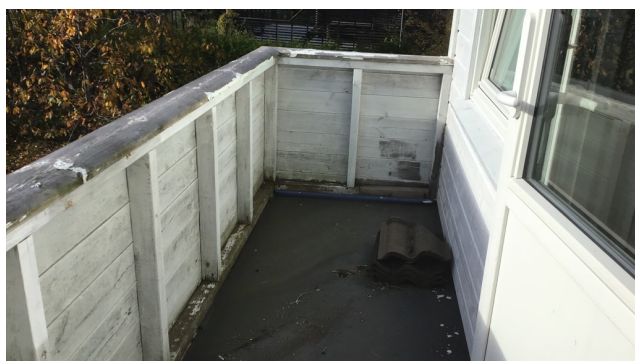
Balkong 2 etg

-Terrasse i 1 etg med skade/sprekk i betong dekke  
-Rekkverk av tre fra terrasse/balkong fra loft etg og i 1 etg har høyde som er lavere enn dagens krav til rekkverkshøyder.  
Rekkverk er blitt oppført med høyden etter byggeårets krav på terrasse i 2 etg.

-Terrasse i 1 etg har så laft rekkverk at det må forhøyes av sikkerhetsmessige årsaker.  
For å gjøre rekkverk mer sikker mot fall/fallskader, bør rekkverket forhøyes.

- Rekkverkshøyde må endres for å tilfredsstille krav på byggemeldingstidspunktet.
  - Det er ikke krav om utbedring av rekkverkshøyde opp til dagens forskriftskrav.
  - Det må gjøres tiltak på betongdekke i 1 etg
  - For at rekkverkene skal ha god sikring mot fall, anbefales det at det gjøres høyere og i tråd med dagens krav til rekkverkshøyde på 1 m. Det er imidlertid ikke noe krav om slik forhøyning, da rekkverket ble opprinnelig oppført før nåværende krav ble gjort gjeldende, gjelder 2 etg.
  - Rekkverket på terrasse i 1 etg må forhøyes for å tilfredsstille krav på byggemeldingstidspunktet.
- Konsekvens av lavt rekkverk på balkonger er at dette gir økt risiko for fall og fallskader

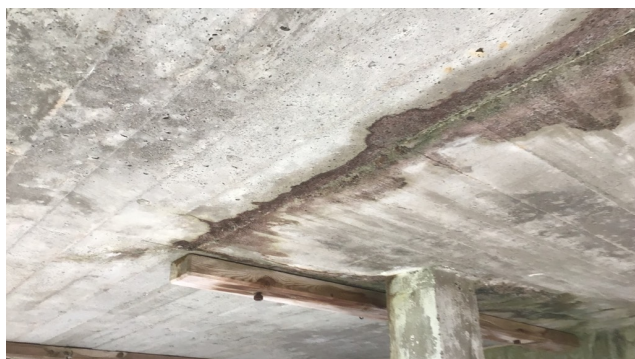
Underkant støpt terrasse i 1 etg med sprekk i betongdekke

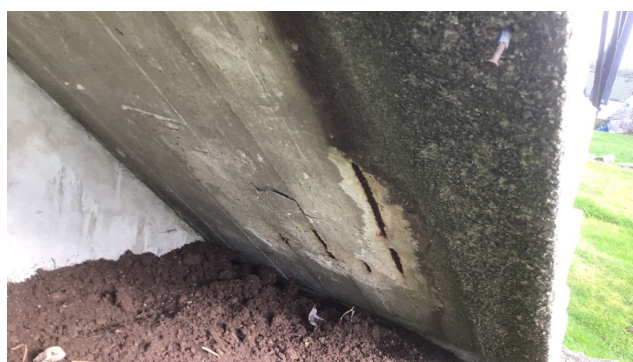
-Det er skader/synlig armering i underkant trapp  
-Det er skader og løse skifer i trapp langs huset

Skader i underkant

- Andre tiltak:
- Det bør gjøres tiltak på åpninger i rekkverket for å forhindre fall ulykker og skader
- Det må gjøres tiltak på synlig armering under trapp for å forhindre større skade
- Det må gjøres tiltak på trapp langs huset på grunn av sprekker og løse skifer

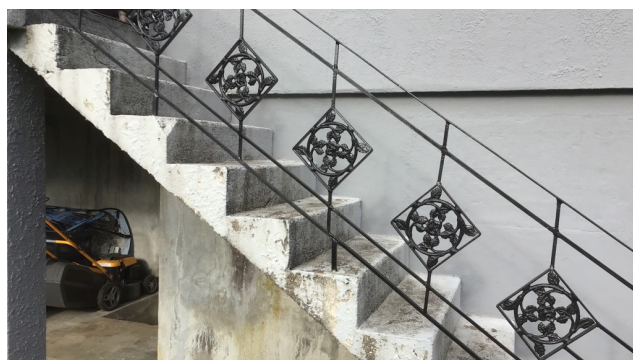
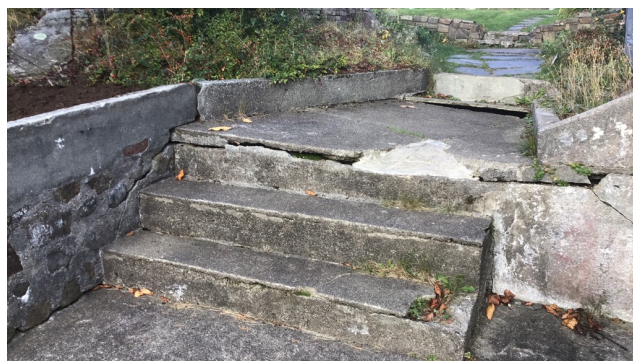
Sprekker og skader i trapp

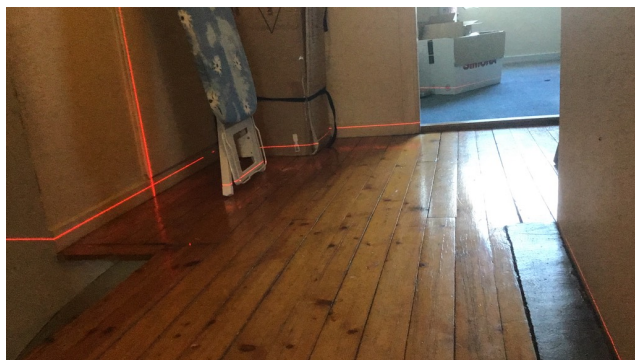
Gang loft

Målt høydeforskjell på over 30 mm gjennom hele rommet i gang loft, gang 2 etg og gang i 1 etg. Tilstandsgrad 3 gis med bakgrunn i standardens krav til godkjente måleavvik.

For å få tilstandsgrad 0 eller 1 må høydeforskjeller rettes opp. Det vil imidlertid sjelden være økonomisk rasjonelt som et enkeltstående tiltak i en bolig som dette. Dersom boligen en gang skal renoveres, kan man vurdere slike tiltak.

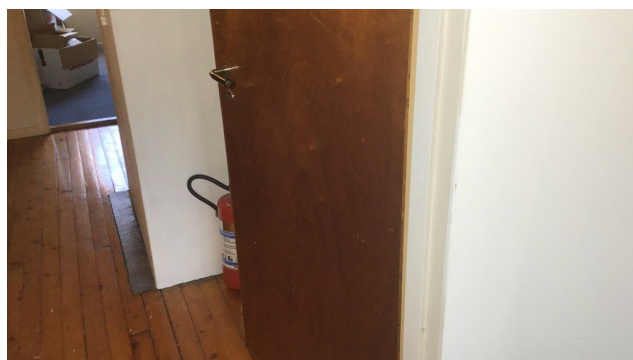
- Det er påvist avvik som tilsier at det bør foretas tiltak på enkelte dører.

- Det bør foretas tiltak på enkelte dører.

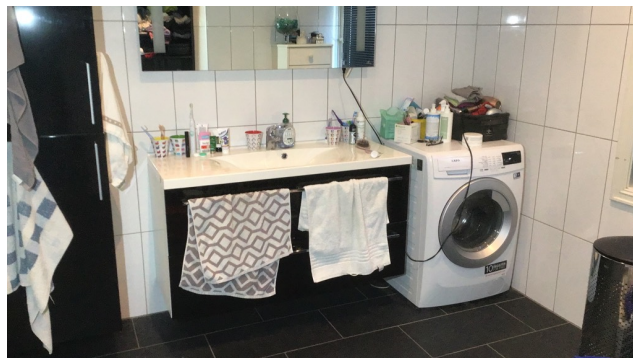
- Det er ikke påvist tilfredsstillende løsning for å synliggjøre lekkasje fra innebygget sistene.

Etablere drensspalte under wc eller fremskaffe dokumentasjon på at det er «poseløsning» rundt sistene som gjør at drenshull ikke ansees nødvendig.

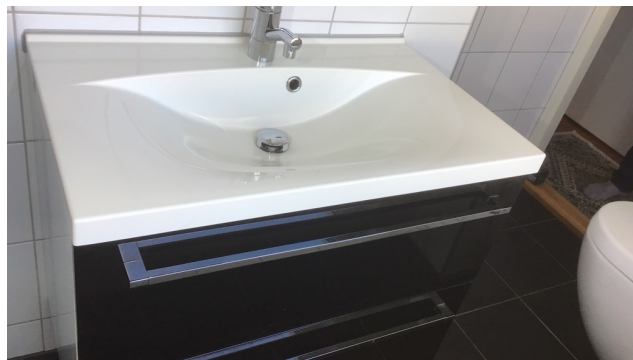
- Det er ikke påvist tilfredsstillende løsning for å synliggjøre lekkasje fra innebygget sistene.

Etablere drensspalte under wc eller fremskaffe dokumentasjon på at det er «poseløsning» rundt sistene som gjør at drenshull ikke ansees nødvendig.

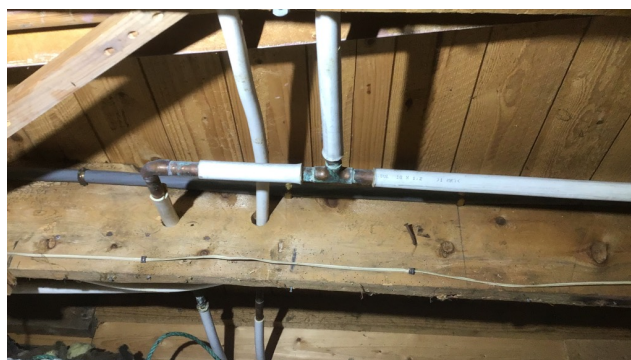
- Mer enn halvparten av forventet brukstid er passert på innvendige vannledninger. Kobber rør som har oppnådd alder som gjør at det er begrenset gjenværende brukstid. Normal levetid for vannrør av kobber, vannrør av plast er 25-75 år. TG gis for normal slitasjegrade og at det ikke ble registrert lekkasje på befaringsdagen, men vet ved fremtidig renoveringer der konstruksjon åpnes, anbefales det utskifting av vannrør som er over 25 år.

- Det er ikke behov for utbedringstiltak siden anlegget fungerer i dag, men ut ifra alder kan skader plutselig oppstå på eldre anlegg.

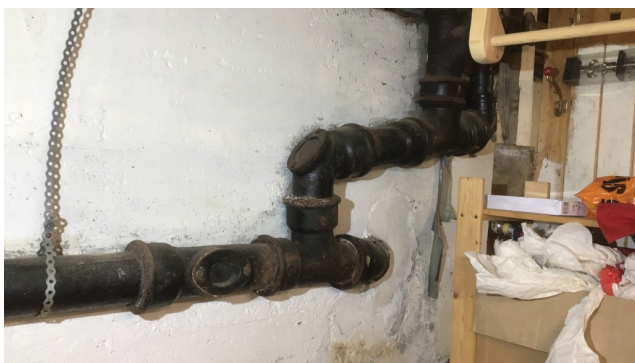
Avløpsrør av støpejern synlig i kjelleren, videre opp i boligen er det anlagt plast rør av nyere dato.

Normal levetid for avløpsrør av støpejern er 25-100 år  
TG gis for normal slitasjegrade og at det ikke ble registrert lekkasje på befaringsdagen, men vet ved fremtidig renoveringer der konstruksjon åpnes, anbefales det utskifting av vannrør som er over 25 år.

- Det er ikke behov for utbedringstiltak siden anlegget fungerer i dag, men ut ifra alder kan skader plutselig oppstå på eldre anlegg.

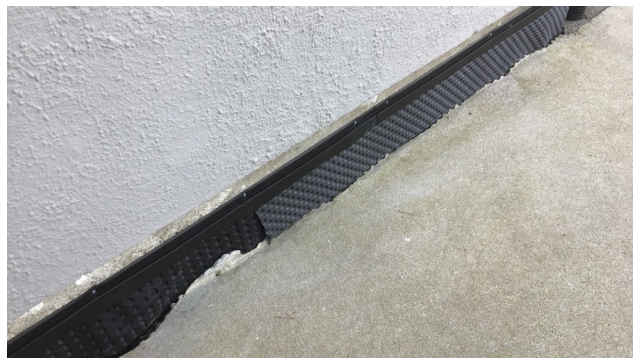
Synlig grunnmursplast med klemlist

-På bakgrunn av synlige fuktutslag i kjelleren må det vurderes om det bør redreteres rundt grunnmuren, hold grunnmuren under oppsikt.

-Dette inkluderer også at utvendig side av grunnmuren fuktsikres.
