Tilstandsrapport

📍 Kurlandstien 30, 1052 OSLO

gnr. 105, bnr. 483

Befaringsdato: 25.02.2025

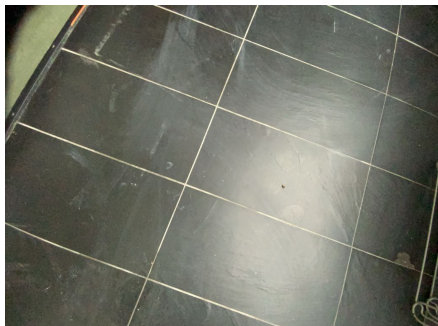
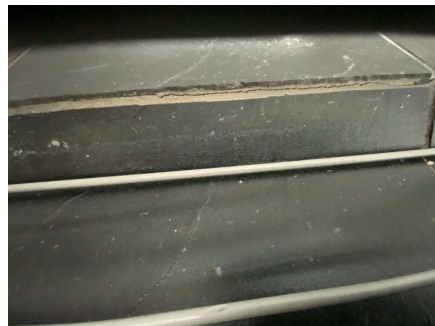
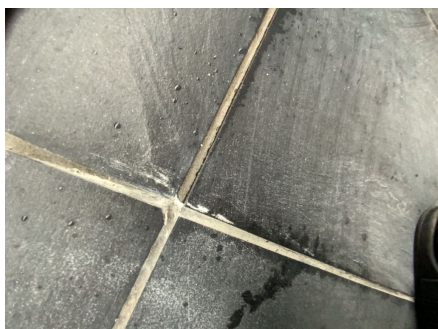
TG 3 Balkonger, terrasser og rom under balkonger

- Rekkverket er for lavt i forhold til dagens krav til rekkverkshøyder.
- Det er avvik:

Det er noe bomlyd under fliser. Noe riss i fuger ved oppkant. Det er løse fliser på gulv for balkong fra stue.

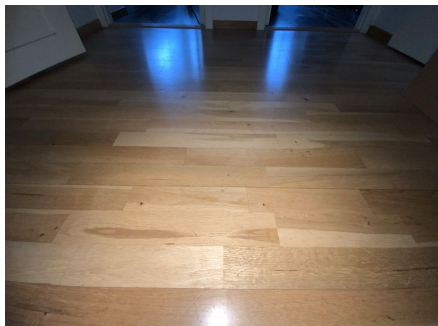
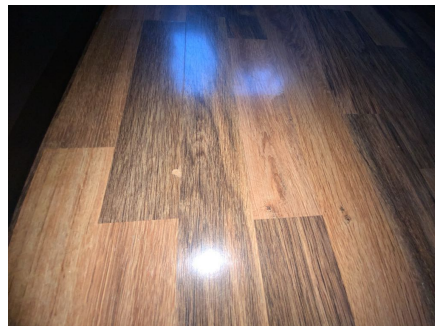
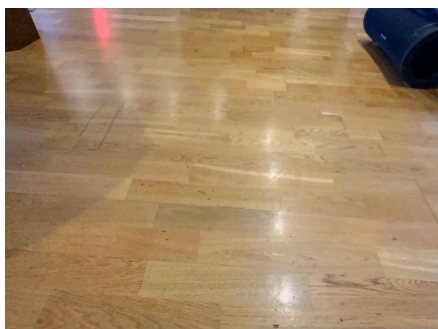
Overflater

Det er stedvis noe merker i parkett og noen hakk i laminat og fuktsvelling i skjøter.

Det er ingen konsekvens da parkett vurderes å ha tiltenkt funksjon. Parkett, laminat må slipes eller byttes for å lukke avviket.

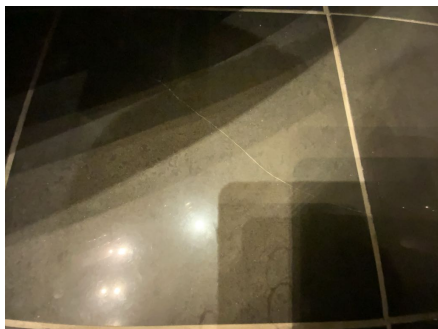
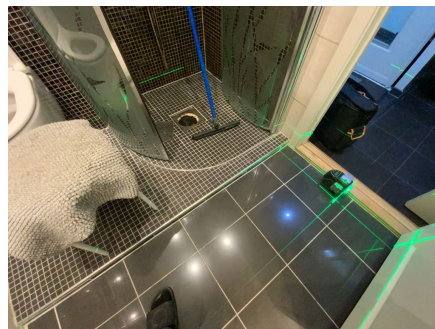
- Det er påvist at flisfuger har riss/sprekker.
- Det er påvist at høydeforskjell fra topp slukrist til gulv/synlig topp membran ved dørterskel er mindre enn 25 mm.
- Det er påvist at noen fliser har bom (hulrom under).
- Det er påvist avvik i fallforhold til sluk i forhold til krav i forskrift på byggetidspunktet.
- Det er avvik:

Det er bygget opp gulv i dusjnisen. Det er ikke etablert smøremembran i gulv på dette området og ligger på høyeste nivå. Det anbefales at det smøres membran i dette området eller settes inn dusjkabinett for å unngå fuktbelastning på nåværende løsning. Det er synlig sprekt flis på gulv.

Det er ikke tilfredsstillende fallforhold på nåværende løsning og må utbedres for å lukke avviket ut fra dagens forskrift. Sprekt flis må skiftes for å lukke avviket.

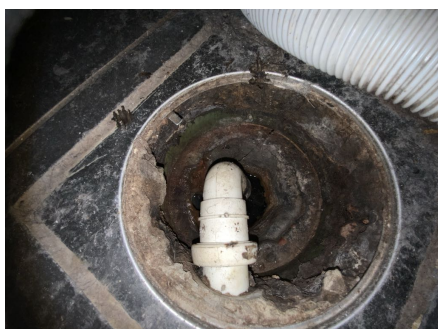
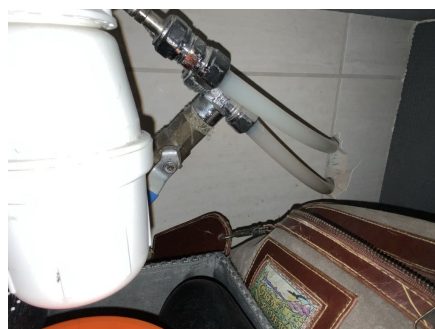
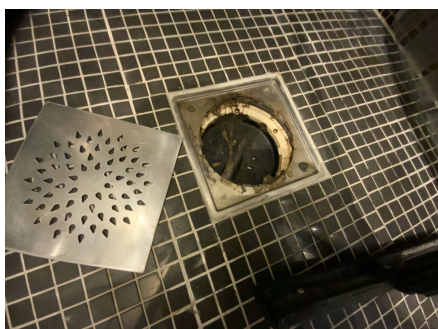
Sluk, membran og tettesjikt

- Det er påvist mangelfull/feil utførelse rundt rørgjennomføringer e.l. som gir fare for fukt i konstruksjonen i våtsone.
- Mer enn halvparten av forventet brukstid er passert på membranløsningen.

- Det må foretas lokale tiltak for å utbedre utettheter på våtrommet.
- Installering av tett dusjkabinett anbefales.
- Overvåk konstruksjonen jevnlig. For å få tilstandsgrad 0 eller 1 må løsningen utbedres, men tidspunktet for når dette er nødvendig er vanskelig å si noe om.

Dokumentasjon på utført arbeider bør fremlegges hvis dette er mulig. Med tanke på badets alder på 20 år, anbefales kabinett for å begrense fuktbelastningen på konstruksjonen med tanke på at det ikke er kjent typen membran som er lagt på vegger og at underliggende membran på gulv er eldre enn fra 2010. Det må foretas lokal godkjent tetting for nevnte rør som går gjennom vegg for å unngå fuktskade ved rørlekkasje.

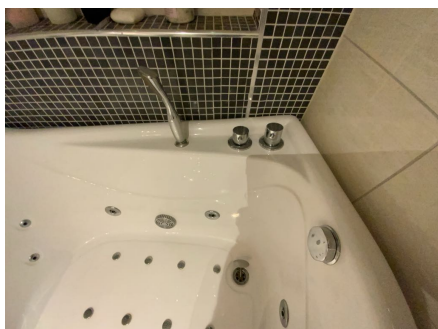
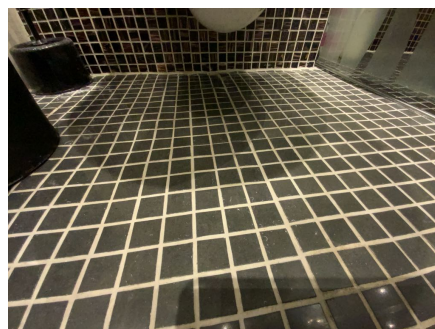
- Det er ikke påvist tilfredsstillende løsning for å synliggjøre lekkasje fra innebygget sisterner.
- Det er avvik:

Det er ikke etablert løsning for å synliggjøre lekkasje noe som kan føre til at vann inne i sisternen ikke blir oppdaget og påfører konstruksjoner fuktskader. Det er ikke dokumentert om det er lagt membran inne og bak sisternen som beskytter mot fukt. Badekararmatur må skiftes for fungerende kaldtvann.

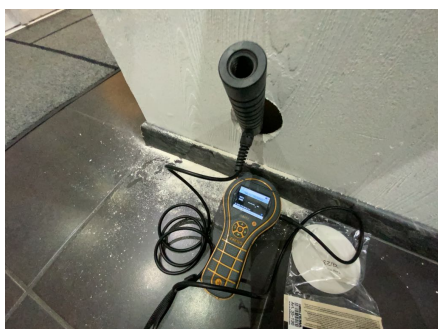
TG 1 Tilliggende konstruksjoner våtrom

Hulltaking er foretatt uten å påvise unormale forhold. Hulltaking er foretatt ved/i Gang.

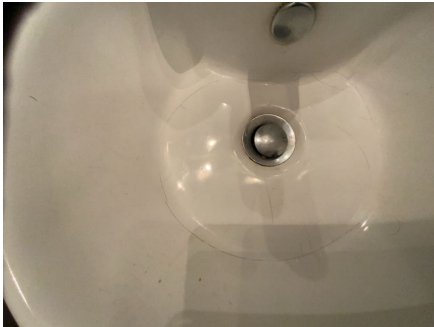
2. ETASJE > TOALETTRUM

- Det er påvist riss/sprekker/skader i servant.

Det mangler avrenningshull i bunn av sisternen. Det er synlig riss i servant.

- Det bør etableres tilfredsstillende tilluft til toalettrom, f.eks. luftespalte ved dør e.l.
- Skadet utstyr må skiftes/utbedres.

Det er ikke etablert løsning for å synliggjøre lekkasje noe som kan føre til at vann inne i sisternen ikke blir oppdaget og påfører konstruksjoner fuktskader. Riss i servant har ingen konsekvens for funksjon, men levetiden på servanten er begrenset for funksjonen over tid. Servant må skiftes for å lukke avviket

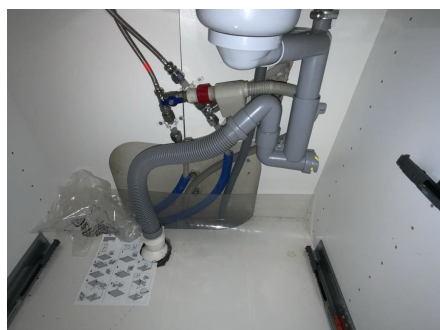
TG 3 Vannledninger - 2

Innvendige vannledninger er av plast (rør i rør).

Det tas spesifikt forbehold om avvik som eventuelt skulle komme frem ved videre undersøkelser. Det er ikke etablert lekkasjesikkert røropplegg for disse rørene. Det anbefales etablering av vannstopper og med føler inne i kasse for vannrør på bad og i kjøkkenbenk, for å unngå vannskader ved lekkasjer. Eventuelle avvik må bekostes av kjøper. Kostnad for dette er beregnet ut fra etablering av vannstopper.
