# Tilstandsrapport - NS 3600

## Madshaven 33

### 4824 Bjorbekk

**Rapport kode: 843105**

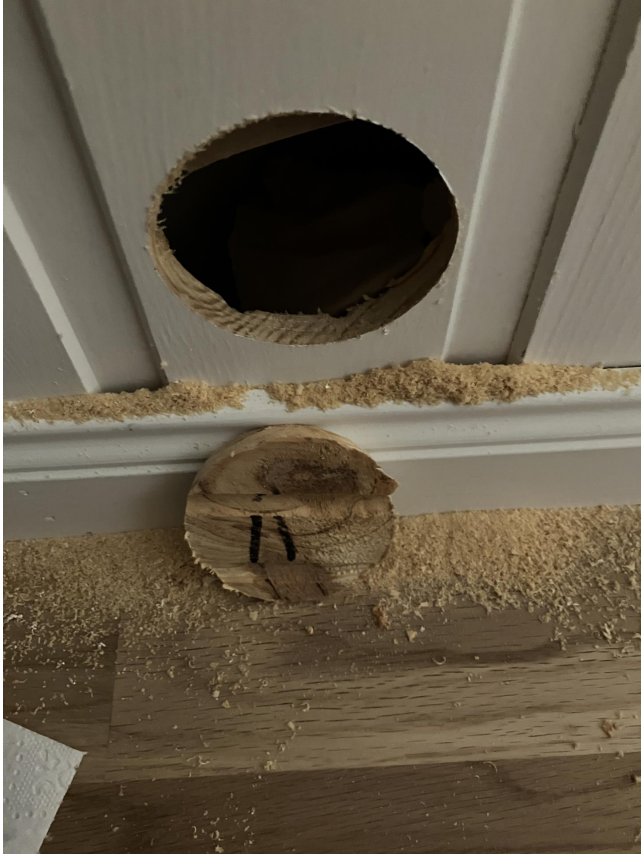
Kontroll utført i tilliggende konstruksjoner og selve rommet, ingen fukt målt ved befaringen.

Hulltaking er utført i fra soverom syd-øst.

Hulltaking.

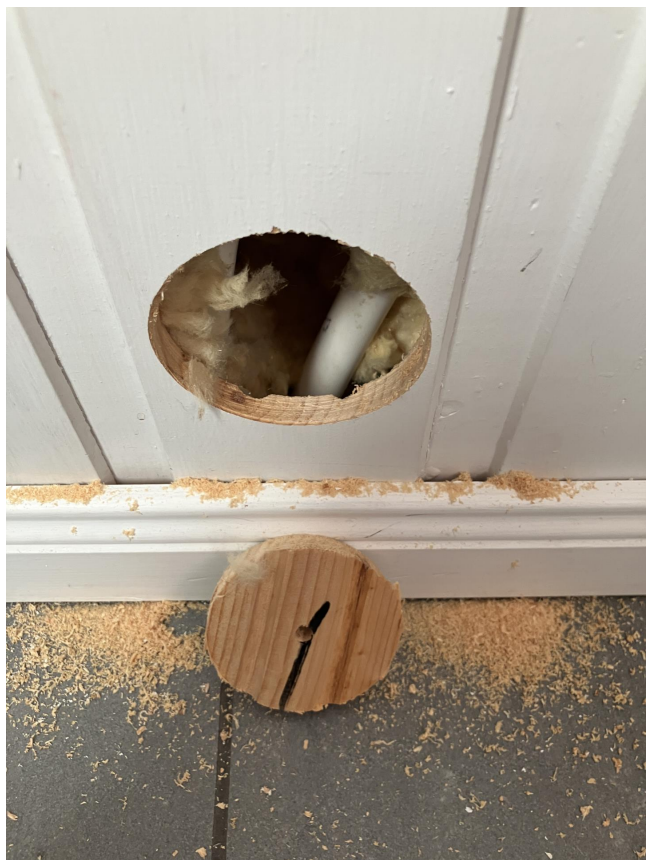
Kontroll utført i tilliggende konstruksjoner og selve rommet, ingen fukt målt ved befaringen.

Hulltaking er utført i fra mellomgang nord.

Hulltaking.

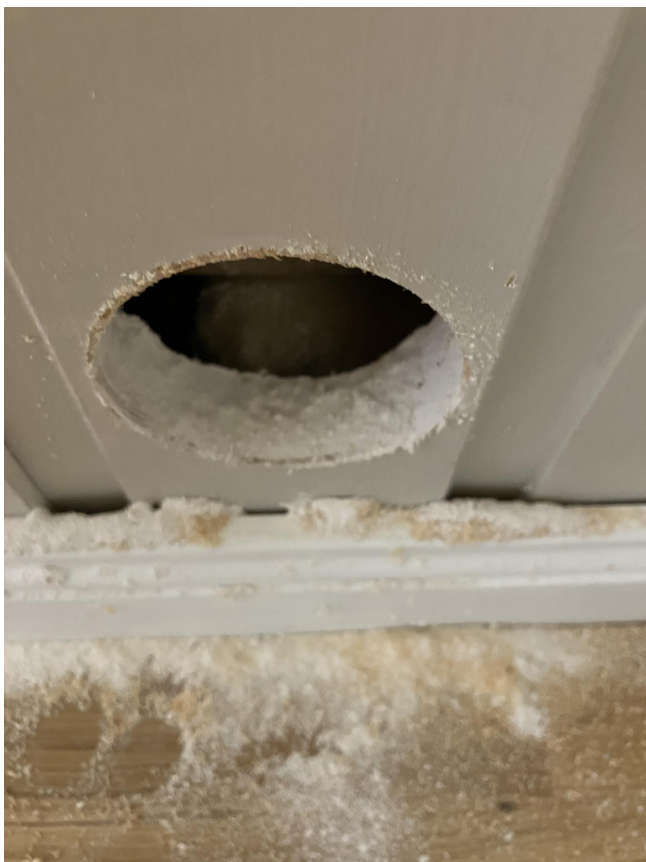
Kontroll utført i tilliggende konstruksjoner og selve rommet, ingen fukt målt ved befaringen.

Hulltaking er utført i fra soverom nord-øst.

Hulltaking.
