# Tilstandsrapport

Tomannsbolig

Kollbudalen 40A , 5124 MORVIK

Befaringsdato: 19.01.2026

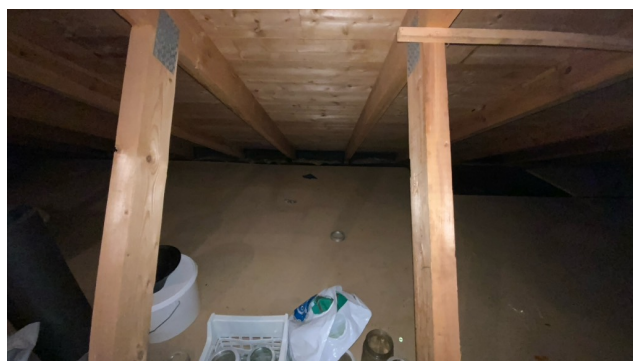
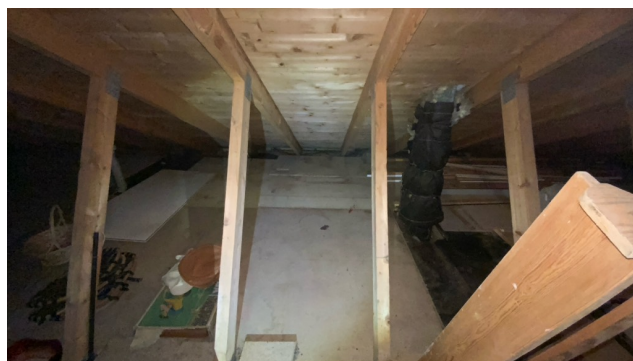
### Vurdering av avvik:

- Det er begrenset/dårlig ventilering av takkonstruksjonen.

Lufting mellom sutaksbord og isolasjon er tettet flere steder.

- Lufting/ventilering bør forbedres.

Det bør etableres åpning mellom sutak og isolasjon, for å bedre luftingen.

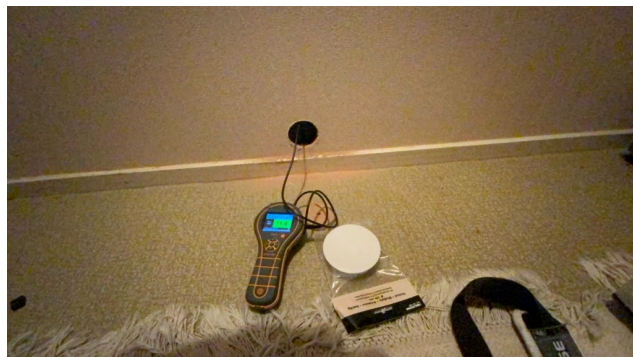
Boder og vaskerom ligger delvis under terreng. Grunnmur er synlig i vaskerom og i den ene boden.

Det er boret hull i yttervegg i bod mot nabo. Det ble ikke registrert unormale fuktverdier.

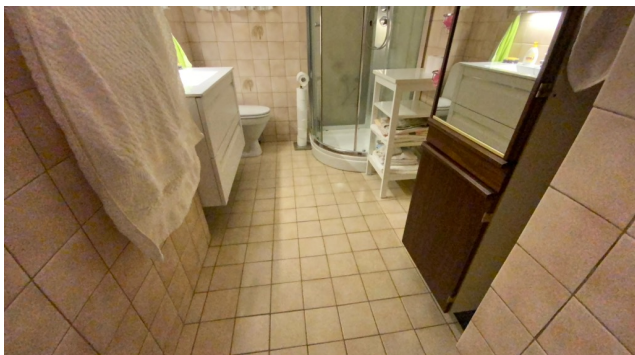
- Våtrommet må oppgraderes for å tåle normal bruk etter dagens krav.

Eldre bad.  
Fuktskade i vegg bak dusjkabinett.  
Sluken er ikke sett.  
Badet har kun naturlig avtrekk.  
Flere løse gulvfliser.

- Våtrommet må totalrenoveres. Alle forhold med tettesjikt, våtsone, sluk m.m. må dokumenteres.

Badet må pusses opp for å tilfredsstille dagens krav til våtrom. Normal levetid for tettesjikt er oppbrukt.

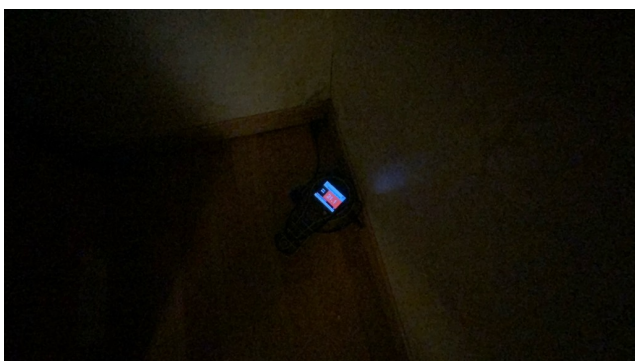
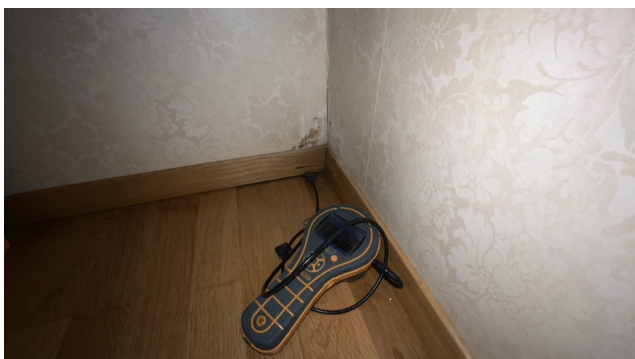
- Ved andre fuktundersøkelser enn hulltaking, er det påvist indikasjoner på fuktskader.

Det er fukt og fuktskade i soveromsvegg bak dusjkrok.

- Det må foretas tiltak for å lukke avviket.

Badet må pusses opp.

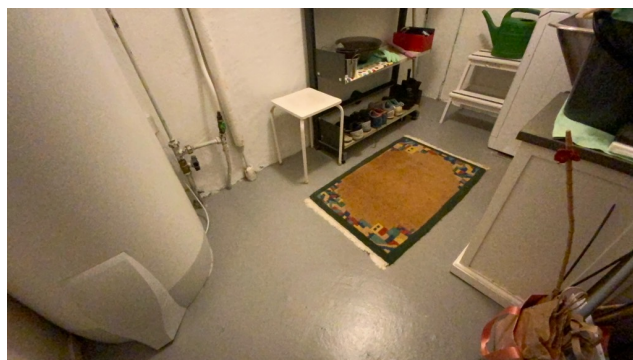
- Våtrommet må oppgraderes for å tåle normal bruk etter dagens krav.

Vaskerom er fra byggeår.

Vaskerommet har eldre innredninger og overflater.

- Våtrommet må totalrenoveres. Alle forhold med tettesjikt, våtsone, sluk m.m. må dokumenteres.

Rommet må pusses opp for å tilfredsstille dagens krav til våtrom.

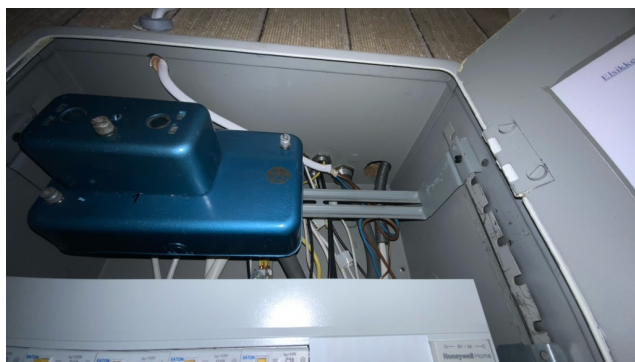
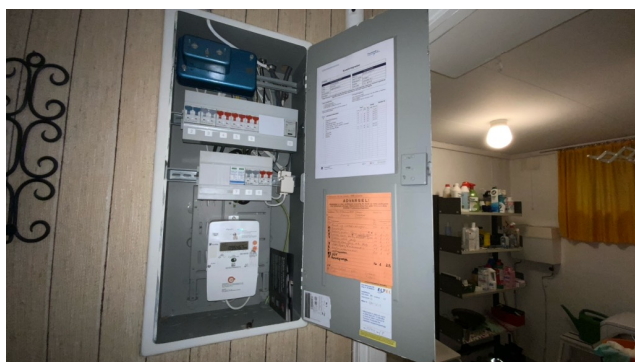
Ja Det meste av el-anlegget er opprinnelig.

Dette er et dødsbo, så det er ikke noen som kan gi opplysninger om historien til det elektriske anlegget.

Hva som er utført på el-anlegget er ikke kjent.

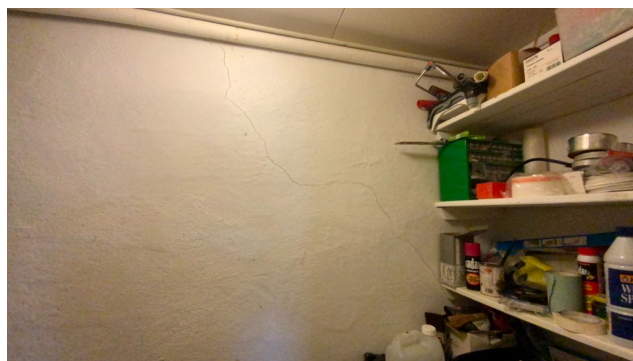
- Det er registrert skråriss som er symptom på setninger.

Det er risser i grunnmur utvendig og innvendig.

- Lokal utbedring må utføres.

Rissene bør tettes.

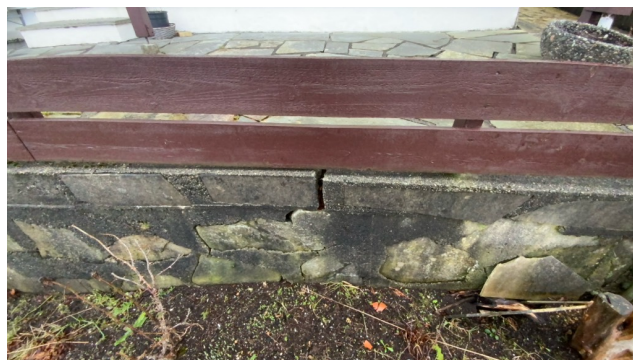
- Det er påvist andre avvik:

Støttemur på nedsiden av bygget har for lavt rekkverk og en stor sprekk i betongmuren.

- Det må foretas tiltak for å lukke avviket.

Rekkverket må heves og muren bør forsterkes.
