# Tilstandsrapport

Boligbygg med flere boenheter

Bergelandsgata 45, 4012 STAVANGER

# gnr. 55, bnr. 85, snr. 16

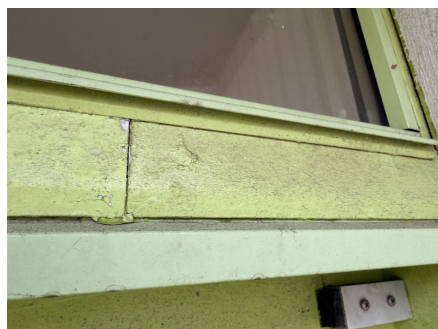
### TG 2 Dører

Det registreres noe malingavskalling og slitasje på overflater ved skyvedør.

Anbefaler vedlikehold i form av rengjøring og overflatebehandling. Manglende vedlikehold kan over tid medføre økt risiko for korrosjon og redusert levetid.

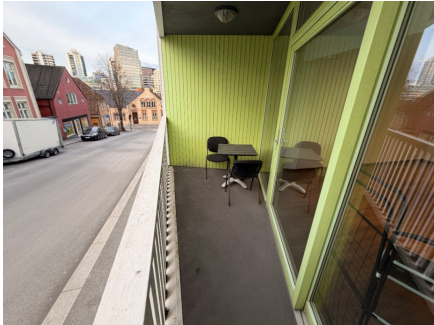
### TG 1 Balkonger, terrasser og rom under balkonger

Det er etablert balkong med belegg på gulv og rekkverk i impregnert treverk.

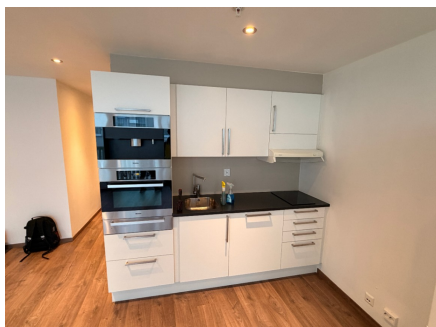
### TG 1 Overflater og innredning

Det er kjølfrysenskap, oppvaskmaskin, platetopp, kaffemaskin og stekeovn. Benkeplaten er av laminat. Kjøkkenet har innredning med glatte fronter.
