# Tilstandsrapport

Boligbygg med flere boenheter

Ammerudveien 29 D, 0958 OSLO

Befaringsdato: 29.04.2026

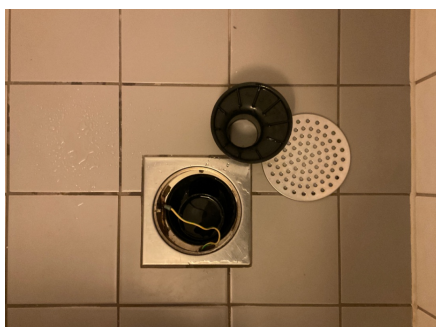
#### Vurdering av avvik:

- Det er viktig å merke seg at levetiden til en membran varierer basert på kvalitet, installasjon og bruk. Eldre membraner kan bli sprø og sprekke opp, noe som fører til at de mister sin vanntettende funksjon. Dette kan resultere i vannlekkasjer gjennom vegger og gulv og fuktskader.

Når membranen har passert halvparten av forventet levetid, øker sannsynligheten for svekkelser over tid. Selv om funksjonen er tilfredsstillende nå, er risikoen for lekkasje høyere sammenlignet med nye løsninger. Tilstanden bør følges jevnlig opp.

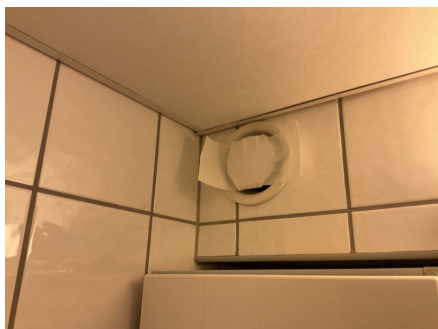
Ventil på veggen tilkoblet sentralavtrekk. "Papirtest" utført og funnet i orden. Spalte for tilluft mellom dørblad og terskel

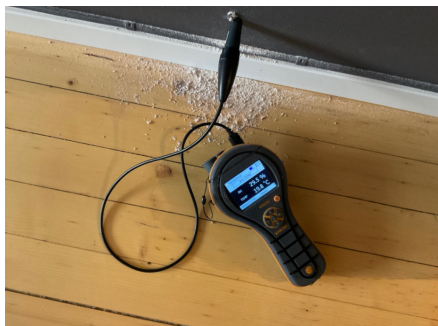
Måling av RH i hulrom viser akseptabelt nivå.

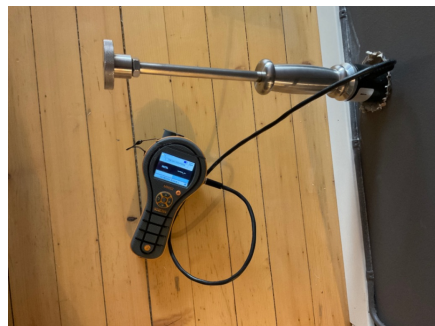
Måling med pigg i trevirke indikerer vektprosent i trevirke under 8%, som betyr at trevirket er tørt

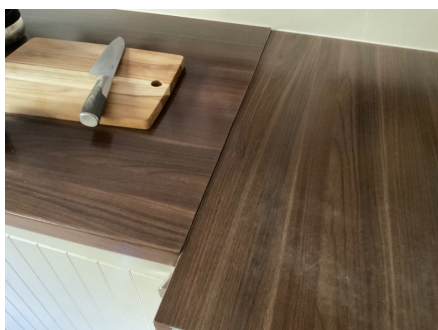
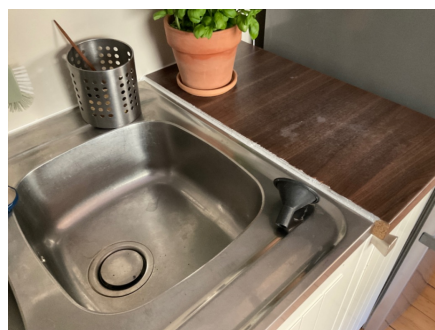
##### Vurdering av avvik:

- Det er påvist andre avvik:

- Andre tiltak:

Dårlig utførte detaljer gir økt risiko for at vann kan trenge inn i benkeplaten rundt servant og andre skjøter. Det anbefales å gå over og utbedre disse områdene, for eksempel ved å justere og silikonere åpne endeskjøter helhetlig. På sikt kan det være aktuelt å oppgradere eller bytte kjøkkenet for å få en løsning som holder dagens standard.

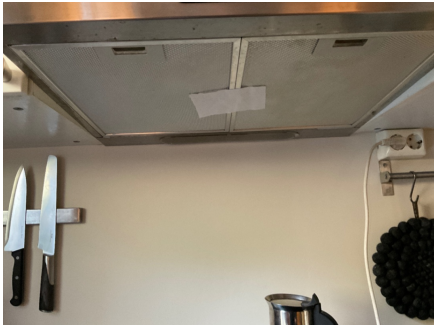
##### Vurdering av avvik:

Kullfilterventilator i kombinasjon med naturlig avtrekk via klaffventil gir begrenset luftutskifting, særlig ved intensiv matlaging. Dette kan føre til økt luktspredning og fettavsetninger på overflater, samt generelt redusert inneklime. Det anbefales derfor regelmessig rengjøring av overflater og filter, og eventuelt vurdering av mekanisk avtrekksløsning for bedre ventilasjon.

Det kan være at borettslag/sameie har egne vedtekter som hindrer montering av mekanisk avtrekk fra rommet, anbefalt tiltak må derfor avklares nærmere med styret i borettslag/sameie før det eventuelt kan gjennomføres.

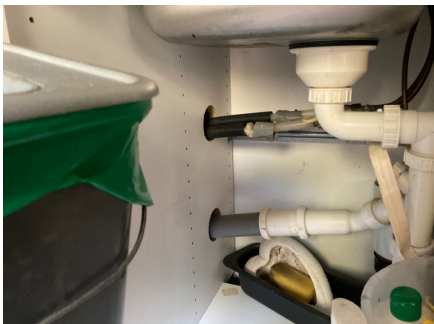
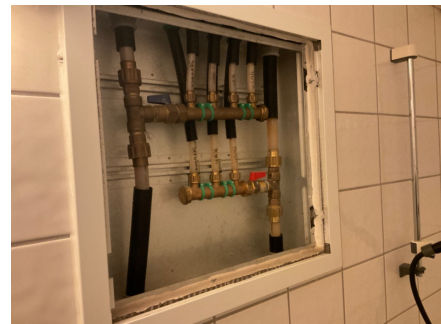
#### Vurdering av avvik:

Gjelder i kjøkkenbenken. Tettemuffer skal etableres slik at lekkasjevann ledes tilbake til rørskapet og videre til rom med sluk e.l

- Det må monteres tettemuffer i enden av varerørene.

Det bør etableres tettemuffer på rørene i kjøkkenskapet slik at eventuelt lekkasjevann ledes tilbake til fordelerskapet og til rom med sluk, slik hensikten med systemet er. Om det oppstår en lekkasje i dette systemet, er det en sjanse for at lekkasjen ikke blir oppdaget tidlig og forårsaker unødvendig skade.
