Tilstandsrapport

Boligbygg med flere boenheter

Ragnhild Jølsens veg 40E , 2006 LØVENSTAD

Befaringsdato: 08.05.2026

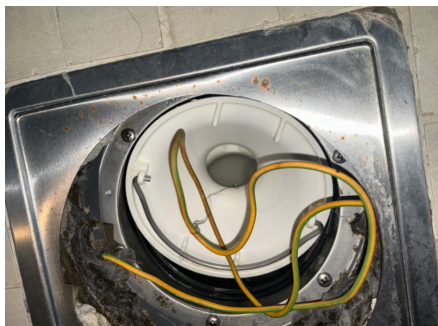
TG 1 Sluk, membran og tettesjikt

Sluket er i plast. Synlig membran i sluket.

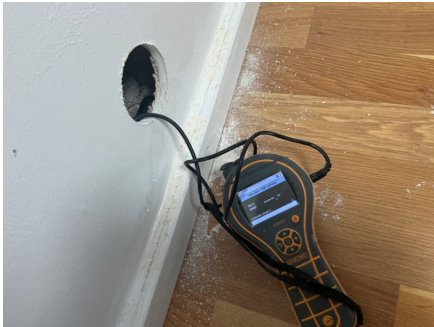
TG IU Tilliggende konstruksjoner våtrom

Måleresultat: Under 6 vektprosent.

På grunn av manglende tilgang bak dusjonen, ble hulltakingen med fuktmåling utført utenfor områder som normalt er mer utsatt for fuktpåvirkning, og gir etter NS3600 TG IU. Dette kan imidlertid redusere påliteligheten av målinger og observasjoner.
