# Tilstandsrapport

Fritidsbolig

Rønningsflovegen 19 , 2423 ØSTBY

Befaringsdato: 12.01.2026

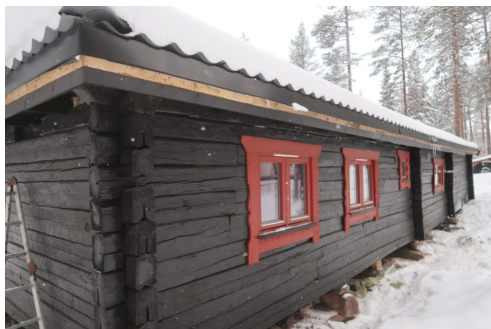
Manglende takrenner øker faren for fuktbelastning på yttervegger.

Bilde viser manglende takrenner.

Hjemmelshaver opplyser at manglende takrenner og takstige vil bli montert før salg/ overtakelse.

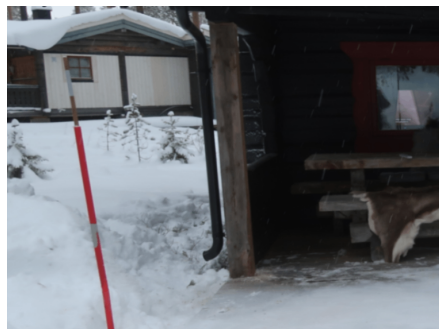
Utførelsen/ plassering av nedløpsrør ved terrasse øker fuktbelastningen på nærliggende tømmervegg.

Ikke tilfredsstillende bortledning av vann fra nedløpsrør øker risikoen for at skader på yttervegg, krypekjeller og grunnarbeid kan oppstå.

Bilde viser nedløpsrør med ikke tilfredsstillende bortledning av vann.

Bortledning av vann fra nedløpsrør anbefales utbedret.

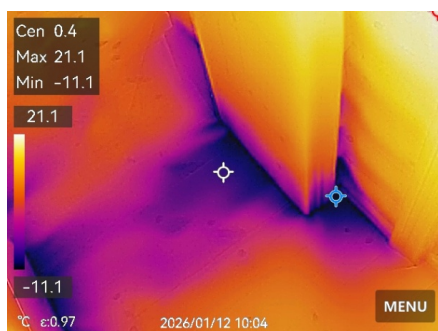
Utettheter i konstruksjonen øker varmetapet, og kan over tid føre til fukt- og råteskader i konstruksjonen.

Kald trekk kan medføre redusert komfort og økt risiko for frostsikader på vannrør.

Bilde viser termografering av skille mellom opprinnelig del og tilbygg. Bilde viser kaldtrekk fra gulv.

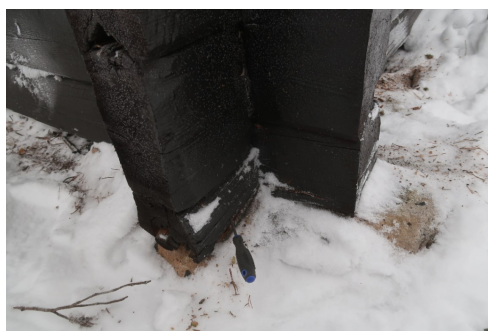
Ytterveggene har punktvis råteskader. Råteskadene ble påvist langs fasader mot nord og øst.

Langvarig fuktpåvirkning har gitt forhold som er forenelig med påviste råteskader.

Råteskader svekker styrken i treverket, og kan medføre ytterligere skader på konstruksjonen.

Bilde viser råteskadet treverk i hjørne mot nordøst.

Kostnadsestimat gjelder for ytterligere undersøkelser av fagperson for å kartlegge omfanget, og anbefale løsninger/ tiltak.

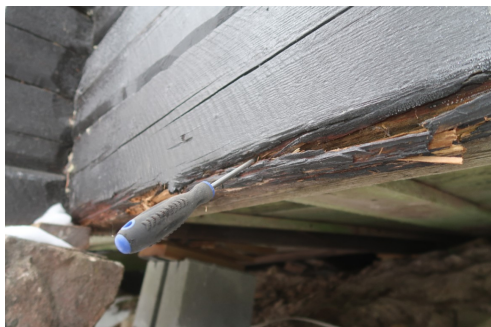
Bilde viser eksempel på råteskade i bunnstokk mot øst.

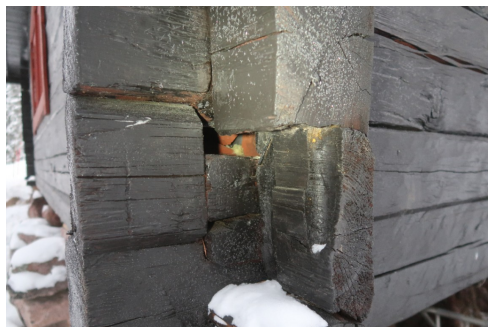
Elde, fuktpåvirkning og slitasje over tid er forenelig med lokale skader på lafteknuter.

Bilde viser utettheter og skader i lafteknuter. Bilde er tatt av hjørne mot sørvest.

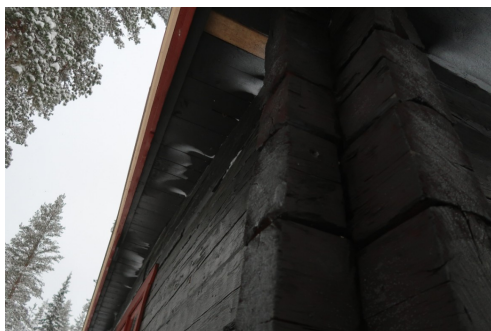
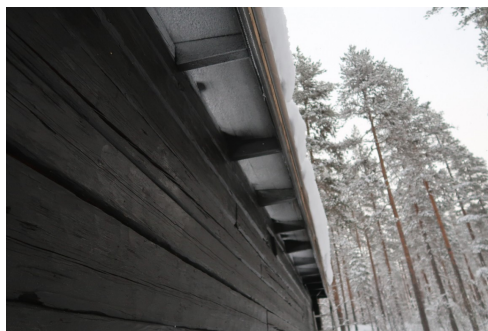
Rim- og isdannelser i takutstikk øker fuktbelastningen på takkonstruksjon.

Bilde viser rim- og isdannelser i takutstikk.

Det anbefales at nærmere undersøkelser utført av fagperson. Dette for å avklare årsak, omfang og behov for utbedring.

Det anbefales å åpne konstruksjon lokalt på teknisk rom, og kontrollere omfang av eventuell fuktskade/ utetthet og vurdere behov for utbedringer.

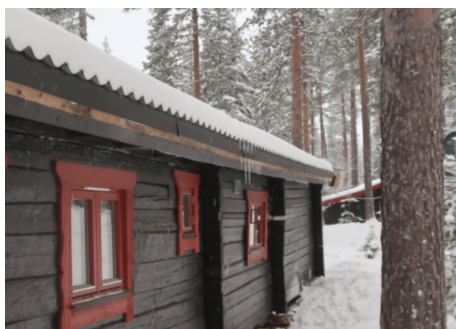
Det er risiko for at det kan være ytterligere skader i takkonstruksjon på teknisk rom som ikke er synlig uten destruktive tiltak.

Ising på yttertak over teknisk rom.

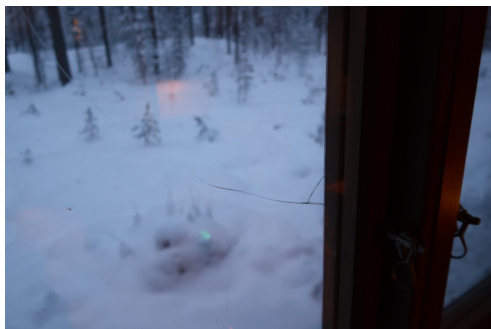
Ett vindu på kjøkken har sprekk i ene glasset.

Mekanisk påkjenning kan forklare sprekk i glass på kjøkkenvindu.

Sprekk i glass øker risikoen for at ytterligere skader i vinduet kan oppstå.

Bilde viser vindu på kjøkken med sprekk i ene glasset.

Vinduene bør kontrolleres nærmere av fagperson. Dette for å avklare om utskifting eller vedlikehold/ reparasjon er best egnet.

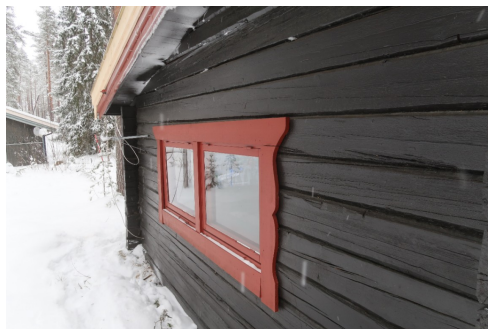
Manglende beslag kan resultere i at vann lettere kan trenge inn i konstruksjonen, og forårsake skader.

Vedvarende fuktinntrenging i yttervegg på grunn av manglende beslag, kan medføre fuktskader i konstruksjonen som kan føre til behov for utbedringer.

Bilde viser manglende beslag over og under vindu.

Beslag anbefales montert der det i dag mangler.

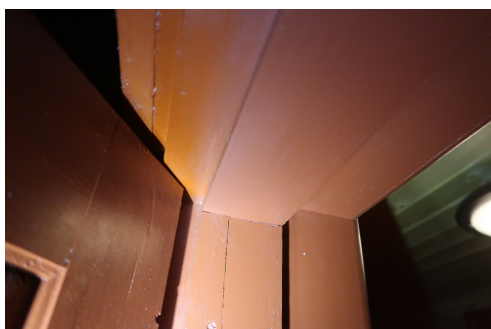
Manglende tettelister øker risikoen for at kald trekk og fuktskader kan oppstå.

Bilde viser manglende tettelister mellom dør og dørkarm.

Ytterdørene bør kontrolleres nærmere av fagperson. Dette for å avklare om utskifting eller vedlikehold/ reparasjon er best egnet.

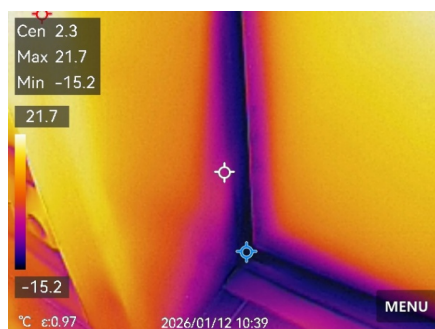
Bilde viser termografering av ytterdør med glassfelt. Bilde viser kald trekk i nedre hjørne.

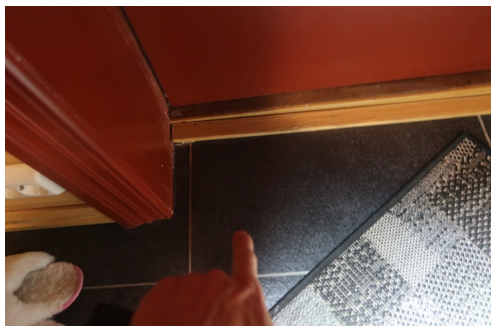
Bom/ hulrom under fliser øker risikoen for at fliser kan løsne helt og sprekke.

Bilde viser bom/ hulrom under flis i entré.

Det anbefales nærmere undersøkelser/ kostnadsestimer for utbedring. Dette for å få tilstrekkelig beslutningsgrunnlag for eventuelle utbedringer.

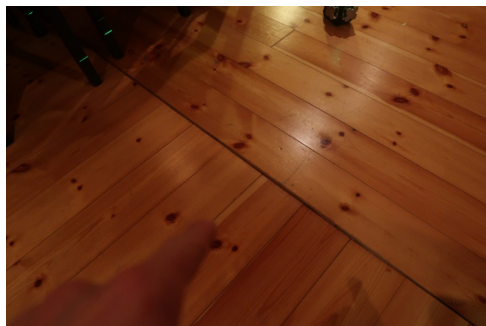
Bilde viser tregulv i stue/ kjøkken med svikt.

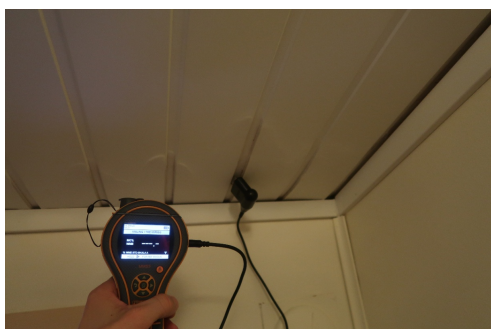
Himling på teknisk rom har svelleskader, og tegn på tidligere fuktskader.

Svelleskader og fuktmerker i himling på teknisk rom tilsier at fuktpåvirkning har vært til stede.

Fukt påvirket himling på teknisk rom gir økt risiko for at himlingen må skiftes ut.

Bilde viser fuktskadet himling i teknisk rom. Ikke skadelig fukt på befaringsdagen.

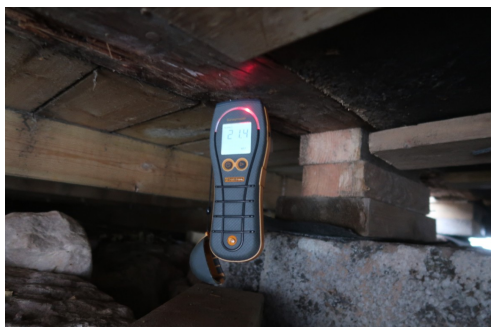
Målt fuktinnhold i treverk i krypekjelleren har et skadelig nivå.

Høyt fuktinnhold i treverk tilsier at det er fuktpåvirkning fra omgivelsene.

Høyt fuktinnhold i treverk øker risikoen for at fukt- og råteskader kan oppstå.

Bilde viser skadelig fukt i krypekjeller. Bilde er tatt under inngangsdør til entré.

Krypekjeller anbefales ytterligere kontrollert av fagperson, da store deler av krypekjelleren ikke kunne kontrolleres på befaringsdagen, grunnet manglende adkomst. Ytterligere kontroll av fuktinnhold i treverk anbefales utført av fagperson. Dette for å avklare årsak, omfang og behov for utbedring.

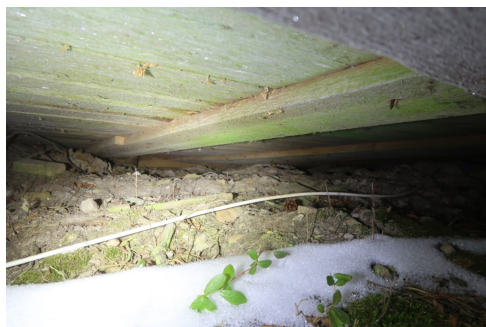
Manglende kontroll av deler av krypekjelleren øker faren for at det kan være skader som ikke ble påvist på befaringsdagen.

Bilde viser lav høyde i krypekjeller.

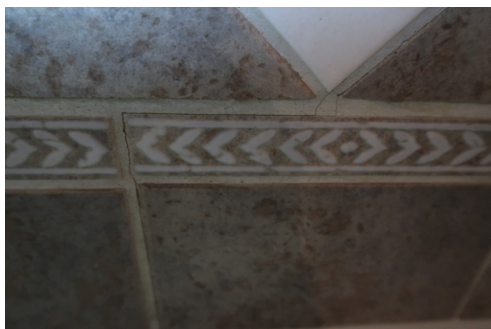
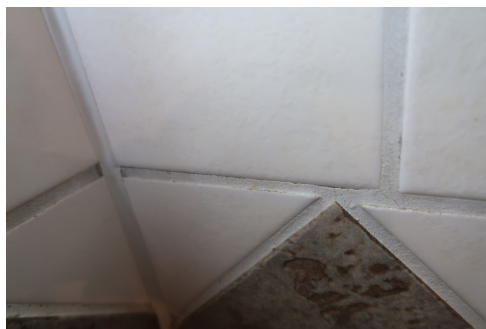
Sprekkdannelser i fuger mellom fliser i dusjsone.

Sprekker og riss i fuger mellom fliser er forenelig med bevegelser i konstruksjonen, eller fra fukt i bakenforliggende konstruksjon.

Sprekkdannelse i våtsonen gir økt risiko før at det er fuktskader i konstruksjonen.

Bilde viser sprekk mellom fliser i dusjsonen.

Det anbefales ytterligere undersøkelser av fagperson. Dette for å avklare årsak, omfang og behov og kostnader for utbedring.

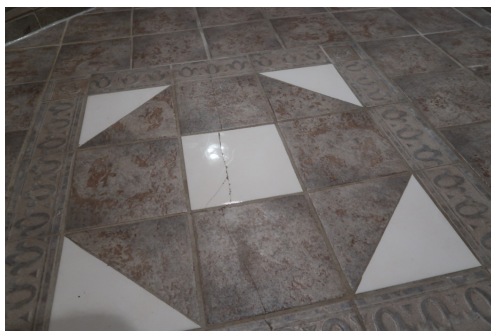
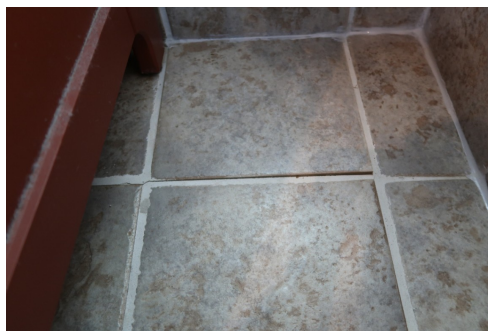
Sprekk i flere fliser på gulv.

Sprekkdannelse i fliser er forenelig med bevegelser i konstruksjonen.

Sprekker i fliser og fuger øker risikoen for at tettesjiktet under flisene også har sprekker/ skader, noe som gir økt risiko for fuktskader i konstruksjonen.

Bilde viser sprekkdannelse i gulv.

Det anbefales at sprekkdannelse vurderes av fagkyndig. Dette for å avklare årsak, omfang og behov for utbedring.

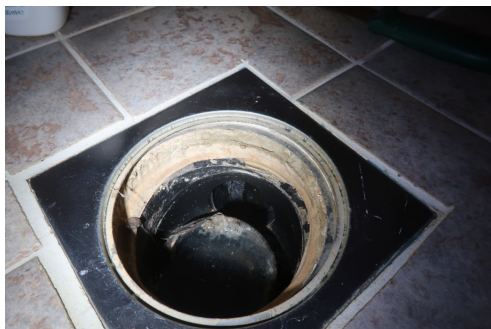
**Risiko:**  
Ikke tilfredsstillende tetthet mellom sluk og membran øker faren for at fuktskader i konstruksjon kan oppstå.  
Utgått forventet levetid på membranløsningen, øker risikoen for at fuktskader i tilstøtende konstruksjoner kan oppstå.

Bilde viser sluk uten montert klemring.

**Anbefalt tiltak:**  
Det anbefales at tetthet mellom membran/ tettesjikt og sluk kontrolleres og utbedres av fagperson.  
Oppgradering av våtrommet må påregnes i nær fremtid, og det anbefales at oppgradering gjøres i samsvar med anbefalinger fra fagperson.

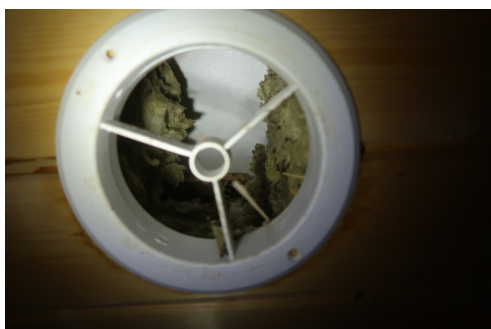
Ikke tilfredsstillende ventilasjon øker risikoen for fuktbelastning i rommet, og faren for fukt- og råteskader øker.

Bilde viser tidligere gjennomføring av avtrekk fra badet.

Hjemmelshaver opplyser at ventilasjonskanal vil bli montert før salg/ overtakelse.

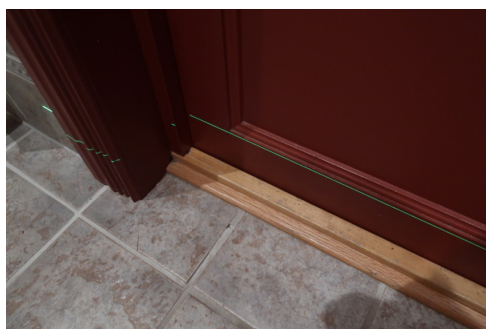
Forholdet medfører at badet kan få et dårlig og fuktig innneklima.

Bilde viser manglende tilluftsmulighet til rommet.

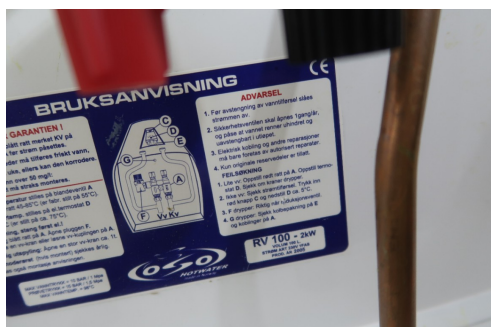
Utløpt forventet levetid øker risikoen for at varmtvannsberederen skal slutte å fungere, og har økt risiko for lekkasjer.

Bilde viser produktspesifikasjoner for varmtvannsberederen.

Varmtvannsberederen bør kobles til fast, forskriftsmessig elektrisk installasjon utført av autorisert elektriker.

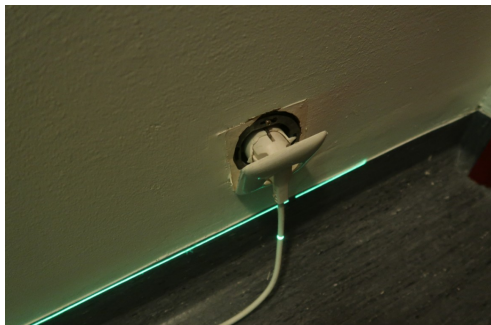
Bilde viser løs stikkontakt på teknisk rom.

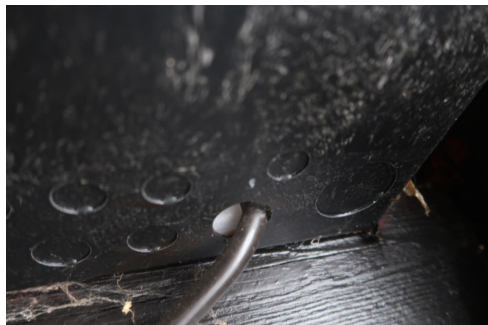
Det er manglende tetthet rundt gjennomføringer i utvendig sikringsskap. Manglende tetthet rundt kabelinnføringer kan redusere brann sikkerheten ved at åpningene gir mulighet for spredning av røyk, varme og flammer ved en eventuell feil eller varmgang i skapet. Åpninger kan også samle støv, som over tid øker risikoen for varmgang. Løsningen er ikke i tråd med anbefalt utførelse, og kan medføre økt fare for skader på elektriske komponenter samt redusert personsikkerhet.

Bilde viser eksempel på utetthet ved kabelinnføring i utvendig sikringsskap.

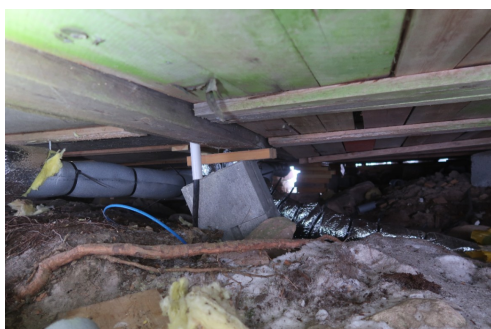
Bilde viser skjevhet i pilar under teknisk rom.

Det anbefales at grunnarbeidet kontrolleres ytterligere av fagperson. Dette for å avklare årsak, omfang og behov for utbedring.

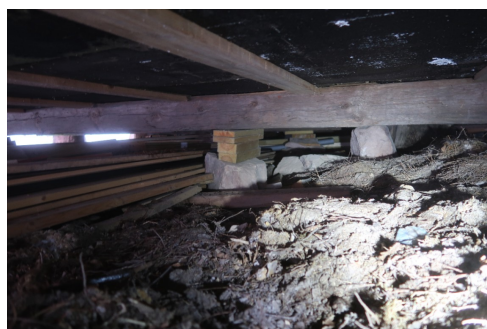
Bilde viser tegn på oppretting.

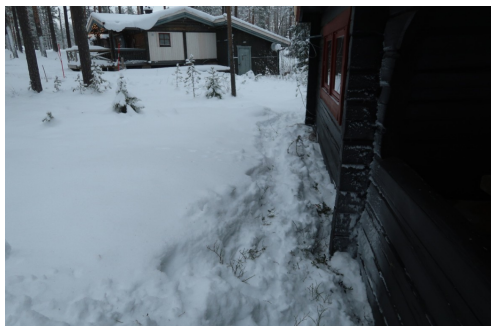
Sintef byggforsk anbefaler minimum fallforhold på 1:50 i en avstand på minst 3 meter fra veggen (ca. 2 cm fall per meter).

Bilde viser fallforhold langs nordfasaden.
