Rønningsflovegen 19, 2423 ØSTBY

**Koselig fritidsbolig beliggende i  
pene omgivelser ved Østby. Nært  
svenskegrensen og Stöten  
alpinsenter. Nytt tak i 2026!**

Befaringsdato: 12.01.2026

Rapportdato: 20.01.2026

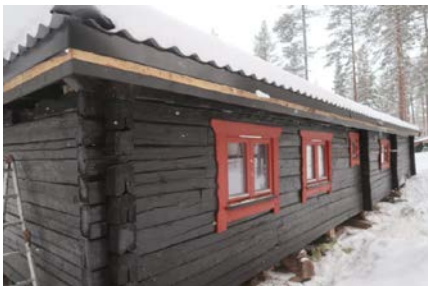
Bilde viser manglende takrenner.

Bortledning av vann fra nedløpsrør anbefales utbedret.

Hjemmelshaver opplyser at manglende takrenner og takstige vil bli montert før salg/ overtakelse.

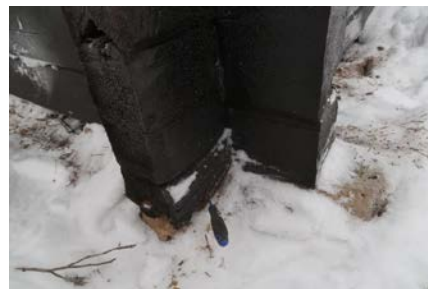
\* Utvendig > Veggkonstruksjon: Ytterveggene har punktvis råteskader. Råteskadene ble påvist langs fasader mot nord og øst. Enkelte løse utstikkende lafteknuter.

Bilde viser råteskadet treverk i hjørne mot nordøst.

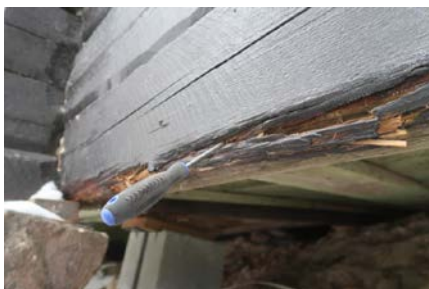
Bilde viser eksempel på råteskade i bunnstokk mot øst.

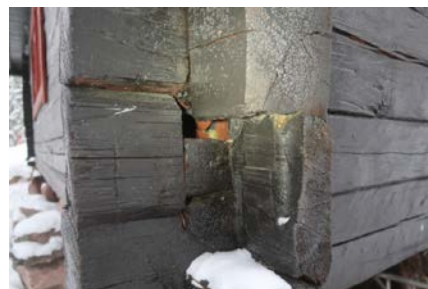
Bilde viser utettheter og skader i lafteknuter. Bilde er tatt av hjørne mot sørvest.

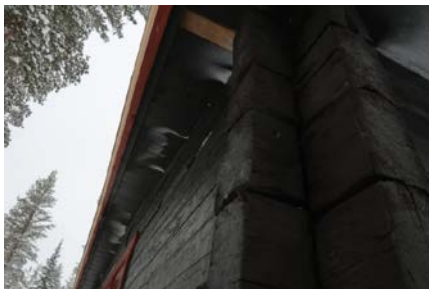
\* Utvendig > Takkonstruksjon/loft: På befaringsdagen ble det påvist isdannelser på yttertaket ved teknisk rom. Rim- og isdannelser i takutstikk flere steder. Lokal fuktskade i himling på teknisk rom.

Bilde viser rim- og isdannelser i takutstikk.

Det anbefales at nærmere undersøkelser utført av fagperson. Dette for å avklare årsak, omfang og behov for utbedring.

Det anbefales å åpne konstruksjon lokalt på teknisk rom, og kontrollere omfang av eventuell fukskade/ utetthet og vurdere behov for utbedringer.

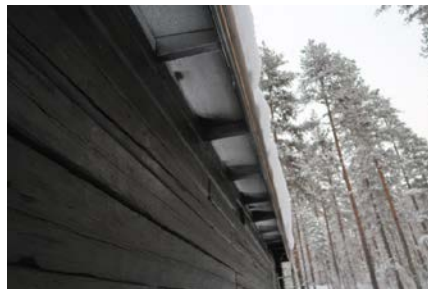
Bilde viser rim- og isdannelser i takutstikk.

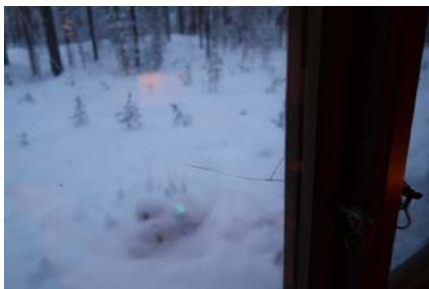
Bilde viser vindu på kjøkken med sprekk i ene glasset.

Vinduene bør kontrolleres nærmere av fagperson. Dette for å avklare om utskifting eller vedlikehold/ reparasjon er best egnet.

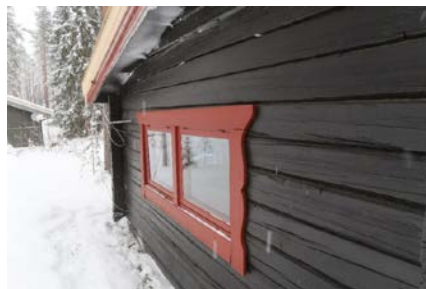
Bilde vise manglende beslag over og under vindu.

Beslag anbefales montert der det i dag mangler.

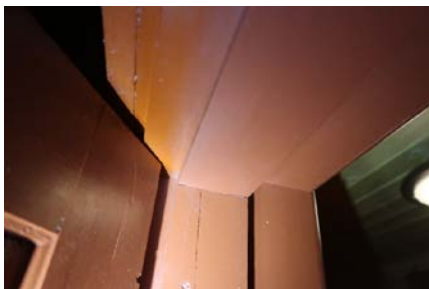
Bilde viser manglende tettelister mellom dør og dørkarm.

Ytterdørene bør kontrolleres nærmere av fagperson. Dette for å avklare om utskifting eller vedlikehold/ reparasjon er best egnet.

Beslag anbefales montert der det i dag mangler.

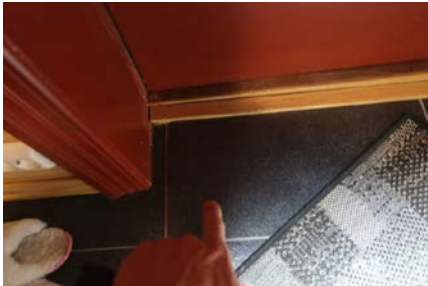
Bilde viser bom/ hulrom under flis i entré.

Det anbefales nærmere undersøkelser/ kostnadsestimater for utbedring. Dette for å få tilstrekkelig beslutningsgrunnlag for eventuelle utbedringer.

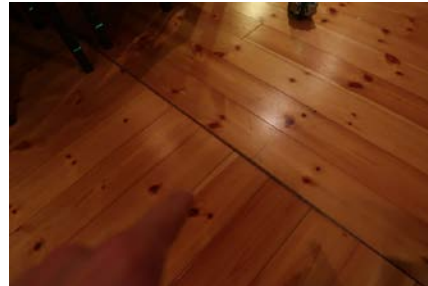
Bilde viser tregulv i stue/ kjøkken med svikt.

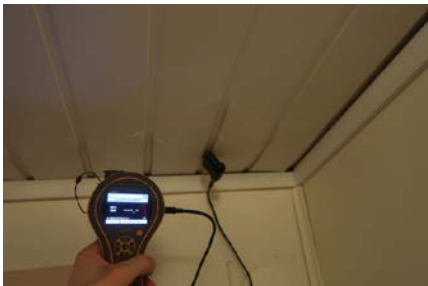
Bilde viser fuktskadet himling i teknisk rom. Ikke skadelig fukt på befaringsdagen.

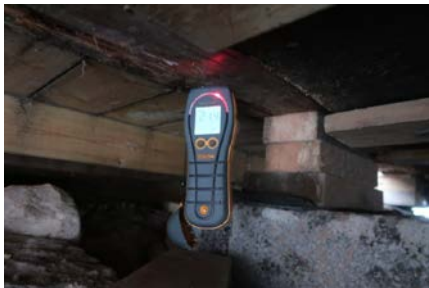
\* Innvendig > Krypkjeller: Krypekjelleren har for lav høyde for å kunne kripe under og kontrollere deler av arealet. Krypekjelleren er kontrollert der det var fysisk mulig. På befaringsdagen ble det påvist utettheter i bjelkelaget. Målt fuktinnhold i treverk i krypekjelleren har et skadelig nivå. Det var laget bygningsmateriell og annet organisk materiale i krypekjelleren.

Bilde viser skadelig fukt i krypekjeller. Bilde er tatt under inngangsdør til entré.

Tetthet ved bjelkelag anbefales utbedret av fagperson.

Lagrede materiale under fritidsboligen bør lagres på annet egnet sted.

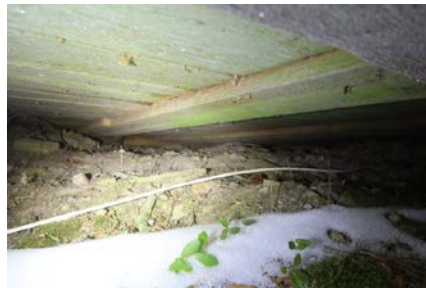
Bilde viser lav høyde i krypekjeller.

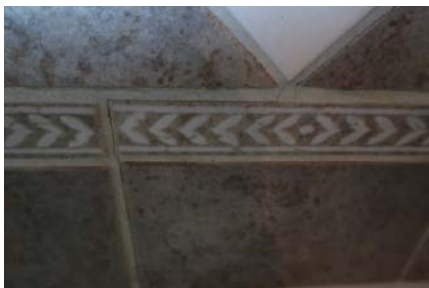
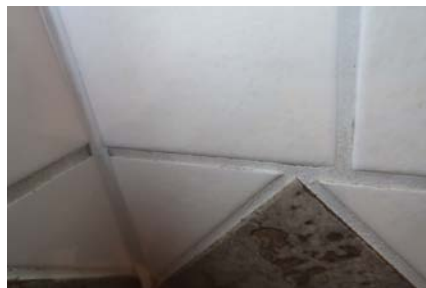
\* Våtrom > 1.etasje > Bad > Overflater vegger og himling: Sprekkdannelser i fuger mellom fliser i dusjsone. Det er uegnet materiale i dusjens våtsone. Fuktskjolder rundt gjennomføring av tidligere avtrekk i himling, og på vegg mot entre.

Bilde viser sprekk mellom fliser i dusjsonen.

Det anbefales ytterligere undersøkelser av fagperson. Dette for å avklare årsak, omfang og behov og kostnader for utbedring.

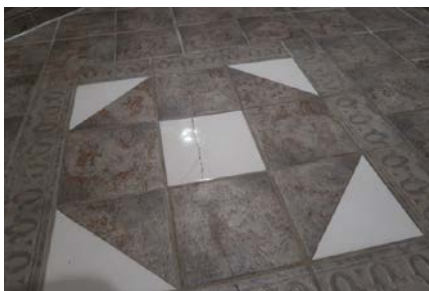
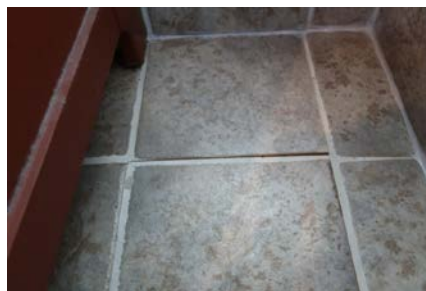
Bilde viser sprekkdannelse i gulv.

Det anbefales at sprekkdannelser vurderes av fagkyndig. Dette for å avklare årsak, omfang og behov for utbedring.

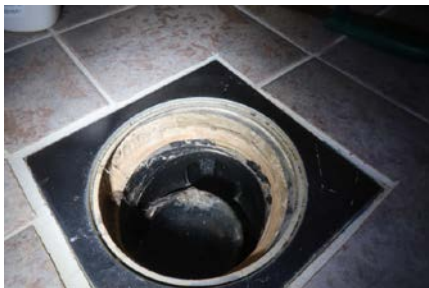
\* Våtrom > 1.etasje > Bad > Overflater gulv: Det er ikke tilfredsstillende fall mot sluk i dusjsonen. Sprekk i flere fliser på gulv. Bom/hulrom under fliser. Toalett og servant er ikke lekkasjesikret.

Bilde viser sluk uten montert klemring.

Det anbefales at tetthet mellom membran/ tettesjikt og sluk kontrolleres og utbedres av fagperson.  
Oppgradering av våtrommet må påregnes i nær fremtid, og det anbefales at oppgradering gjøres i samsvar med anbefalinger fra fagperson.

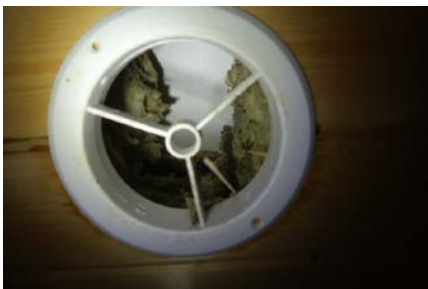
Bilde viser tidligere gjennomføring av avtrekk fra badet.

Hjemmelshaver opplyser at ventilasjonskanal vil bli montert før salg/ overtakelse.

**Kostnadsestimat: Under 20 000**

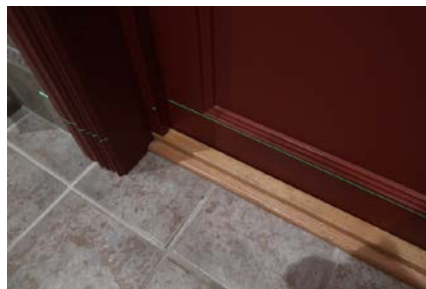
Bilde viser manglende tilluftsmulighet til rommet.

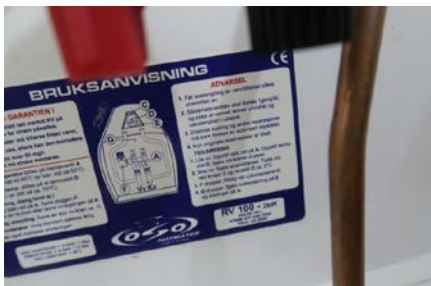
Bilde viser produktspesifikasjoner for varmtvannsberederen.

Det anbefales at varmtvannsberederen skiftes ut.  
Varmtvannsberederen bør kobles til fast, forskriftsmessig elektrisk installasjon utført av autorisert elektriker.

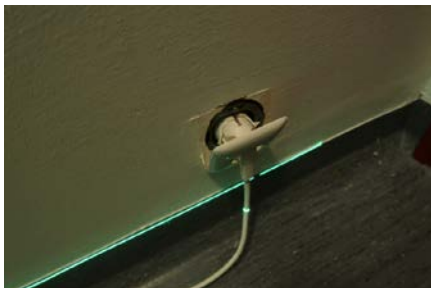
Bilde viser løs stikkontakt på teknisk rom.

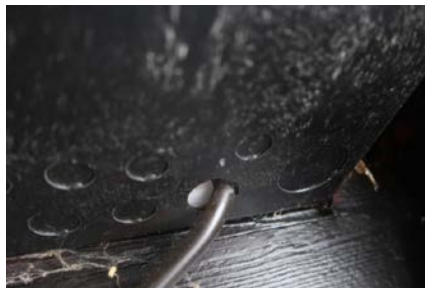
Bilde viser eksempel på utetthet ved kabelinnføring i utvendig sikringsskap.

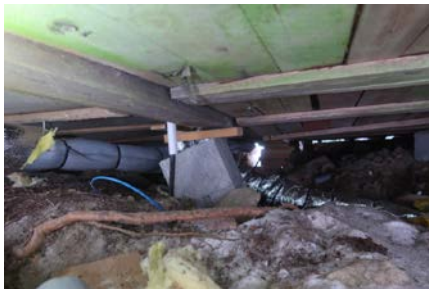
\* Tomteforhold > Grunnmur og fundamenter: Hjemmelshaver opplyser at fritidsboligen ble rettet opp og grunnarbeid utbedret og forsterket i ca. 2012, etter en vannlekkasje. Pilarer har påviste skjevheter. På befaringsdagen ble det påvist merkbare skjevheter i

Bilde viser skjevhet i pilar under teknisk rom.

Det anbefales at grunnarbeidet kontrolleres ytterligere av fagperson. Dette for å avklare årsak, omfang og behov for utbedring.

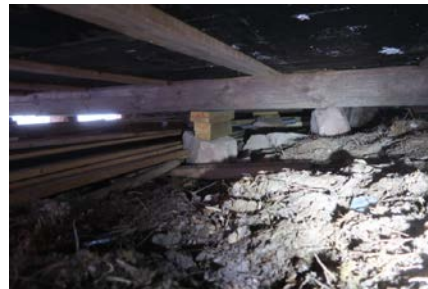
Bilde viser tegn på oppretting.

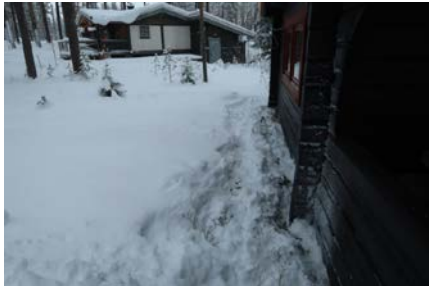
Sintef byggforsk anbefaler minimum fallforhold på 1:50 i en avstand på minst 3 meter fra veggen (ca. 2 cm fall per meter).

Bilde viser fallforhold langs nordfasaden.
