# Tilstandsrapport

Leilighet

Vattindvegen 2 F, 7970 KOLVEREID

Befaringsdato: 24.10.2025

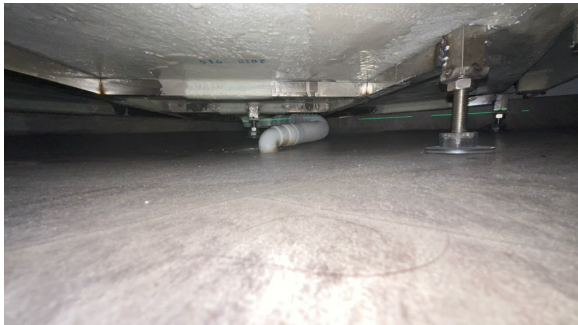
## TG 2 Sluk, membran og tettesjikt

- Rommet er et våtrom hvor det ved etablering var krav om "uavhengig kontroll", men det foreligger ingen dokumentasjon på at det er utført "uavhengig kontroll".
- Sluk har begrenset mulighet for inspeksjon og rengjøring.

Sluket er plassert under dusjkabinettet, noe som gir begrenset mulighet for besiktigelse og renhold. For å kunne besiktige sluket må dusjkabinettet flyttes.

- Innhent dokumentasjon, om mulig.
- Når sluket har begrenset tilgang, er det vanskelig å rengjøre sluket og å inspisere den for å oppdage skader i membranen/fuger rundt sluket, som er avgjørende for å forhindre lekkasjer.

Det bør fremskaffes ytterligere dokumentasjon på at uavhengig kontroll er gjennomført, da manglende dokumentasjon gir økt usikkerhet om utførelsens kvalitet og samsvar med gjeldende krav.

Tilgang til sluk for inspeksjon og rengjøring bør forbedres for å redusere risikoen for tette avløp, lekkasjer og fuktskader.
