# Tilstandsrapport

1-roms leilighet

Vidars gate 4, 0452 OSLO

Befaringsdato: 26.02.2025

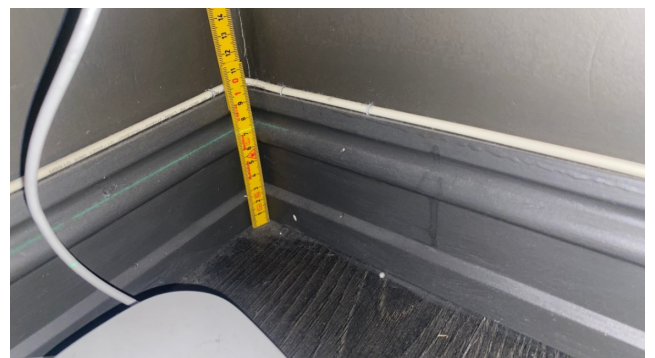
- Målt høydeforskjell på over 30 mm gjennom hele rommet. Tilstandsgrad 3 gis med bakgrunn i standardens krav til godkjente måleavvik.

- For å få tilstandsgrad 0 eller 1 må høydeforskjeller rettes opp. Det vil imidlertid sjelden være økonomisk rasjonelt som et enkeltstående tiltak i en bolig som dette. Dersom boligen en gang skal renoveres, kan man vurdere slike tiltak.

**Kostnadsestimat: 10 000 - 50 000**

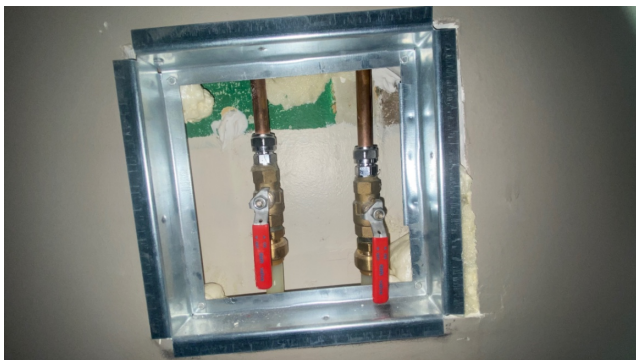
- Det er avvik:
- Det mangler tettemuffer i enden av varerør på rør-i-rør-system.

- Tiltak:
- Det må monteres tettemuffer i enden av varerørene.

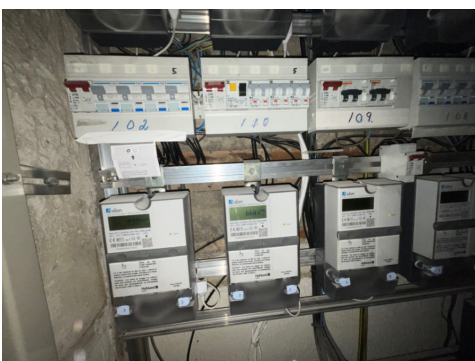
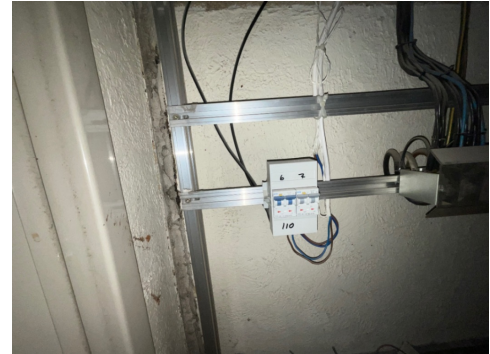
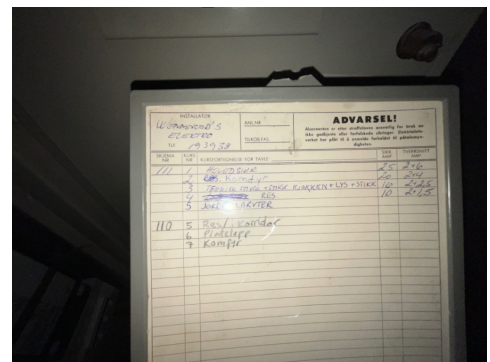
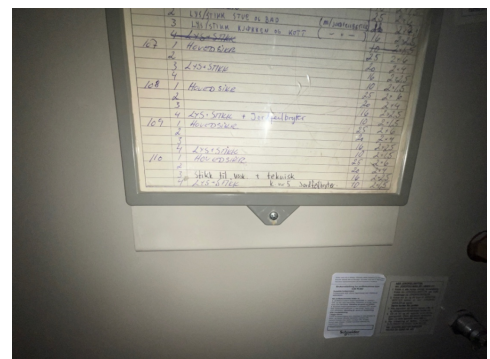
Det foreligger ingen/er ikke fremlagt dokumentasjon/samsvarserklæring på det elektriske anlegget. Samsvarserklæring er en garanti på at den elektriske installasjonen er gjort riktig i henhold til regelverket. Vær klar over risikoen og kostnadene mangelfull samsvarserklæring kan ha, da man ikke kan konstantere om det resterende elektriske ledningsnett er utført av sertifisert personell.

Kursfortegnelsen stemmer ikke overens med sikringene i skapet. Dette kan indikere at det har blitt gjort endringer i senere tid. For å adressere hvilke kurser som går hvor, anbefales det å utføre en utvidet el-kontroll. En el-kontroll vil også kunne oppdage ytterligere feil og mangler utover hva som er påkrevd å vurdere i en tilstandsrapport.
