Tilstandsrapport

Enebolig

Kjærlighetsstien 12 , 1850 MYSEN

Befaringsdato: 15.04.2026

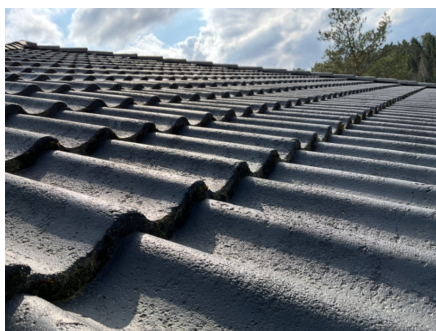
TG 2 Nedløp og beslag

- Det er påvist avvik i beslagløsninger.
- Det mangler snøfangere på hele eller deler av taket, men det var ikke krav om dette på byggemeldingstidspunktet.
- Mer enn halvparten av forventet brukstid er passert på renner/nedløp/beslag.

- Mer enn halvparten av den forventede brukstiden for takrenner, nedløp og beslag er passert. TG2 settes på bakgrunn av alder.
- Det er påvist en del fuktmerker rundt pipe som bør følges opp nærmere. Opplyst at det for ca 10 år siden kom inn vann rundt pipe og at denne ble helbeslått over tak.
- Det mangler snøfangere på hele eller deler av taket. Dette var ikke et krav ved oppføringstidspunktet.

Overvåk tilstanden jevnlig for å avdekke eventuell slitasje eller funksjonssvikt, da risikoen for skader øker med alderen på komponentene.

Utskifting av beslag, renner og nedløp må påregnes på sikt for å unngå lekkasjer og følgeskader på bygningen.

Fuktmerker rundt pipe bør holdes under oppsikt for å avdekke eventuelle lekkasjer og forhindre ytterligere skader på konstruksjonen.

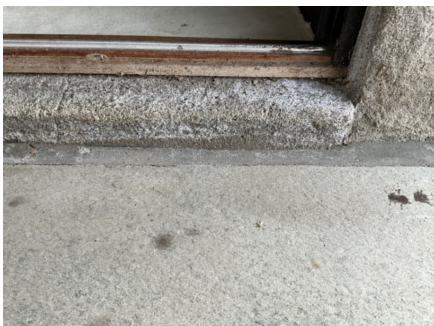
TG 2 Balkonger, terrasser og rom under balkonger

- Det er værslitt/oppsprukket trevirke/trepaneler.
 - Konstruksjonene har skjevheter.
- Det er påvist værslitt og oppsprukket trevirke/trepaneler på terrasser, som følge av eksponering for vær og vind over tid.
- Det er påvist skjevheter i veranda, som følge av utilstrekkelig eller mangelfullt grunnarbeid og fundamentering

- Andre tiltak:
- Trevirket bør slipes, behandles og eventuelt byttes ut der det er mest slitt. Uten tiltak vil oppsprekking og slitasje forverres, noe som kan føre til redusert levetid og økt risiko for råte og skader på terrassen.
- For å rette opp skjevhetene bør grunnarbeidet og fundamentering vurderes og eventuelt forbedres for å hindre videre setninger. Dersom tiltak ikke utføres, kan skjevhetene forverres over tid.

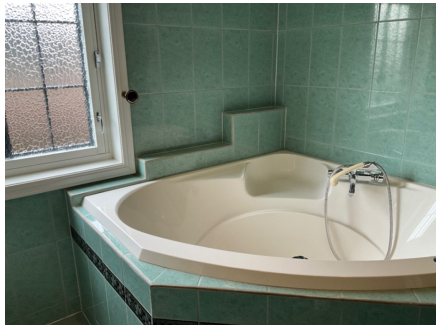
TG 3 Overflater Gulv

- Det er mulighet for at det kan forekomme vannlekkasje på våtrommet hvor vann ikke vil gå til sluk.
- Det er påvist at høydeforskjell fra topp slukrist til gulv/synlig topp membran ved dørterskel er mindre enn 25 mm.
- Det er påvist at noen fliser har bom (hulrom under).
- Det er påvist avvik i fuger.

- Takstmannen har foretatt kontroll av fallforhold på våtrommet ved hjelp av en punktlaser. Gulvet er tilnærmet flatt. Eventuelt lekkasjevann/brosvann vil ikke ledes mot sluk fra alle deler av rommet.

- Det bør etableres tilstrekkelig fall mot sluk for å sikre at alt vann ledes til sluk og for å redusere risikoen for vannskader i tilstøtende konstruksjoner.
- Fliser med bom bør overvåkes og vurderes for utbedring, da dette kan føre til sprekkdannelser eller at fliser løsner over tid.
- Misfargede fuger i dusjsonen bør utbedres for å hindre videre forringelse og mulig fuktskade.

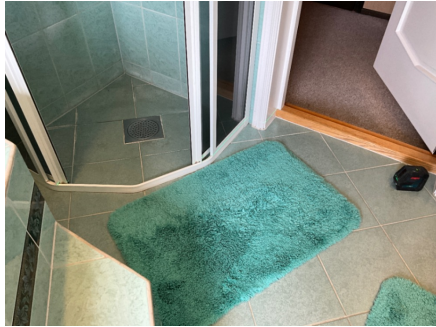
! TG 3 Sluk, membran og tettesjikt

- Det er ikke membran/tettesjikt i våtsonen.
- Sluket er ikke byttet i forbindelse med oppussing av badet, og forventet brukstid på sluket er oppbrukt. Dette kan redusere våtrommets levetid.
- Det ble ikke påvist noen form for tettesjikt i sluket ved inspeksjon.
- Det er også påvist synlig korrosjon på skruehullene til sluket.

- Det bør etableres nytt tettesjikt og sluk bør byttes for å sikre tilstrekkelig vanntetting og forhindre vannskader.
- Manglende tettesjikt og sluk med oppbrukt brukstid medfører betydelig risiko for lekkasjer og fuktskader i omkringliggende konstruksjoner, noe som kan føre til omfattende reparasjonsbehov og redusert levetid for våtrommet.
- Kostnadsestimat er kun for etablering av nytt tettesjikt og sluk og ikke for renovering av våtrom. Utbedring/etablering av tettesjikt er ofte dyrt og ikke økonomisk rasjonelt som et enkeltstående tiltak, og bør sees i sammenheng med totalrenovering av våtrom. Dette medfører høyere kostnadsestimat.

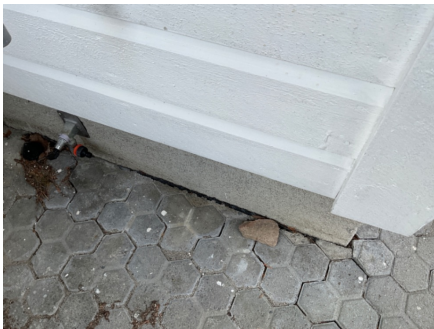
TG 2 Grunnmur og fundamenter

- Grunnmuren har sprekkdannelser.

- Påvist riss/sprekker i mur. Når det oppstår sprekker i puss/mur vil vannbelastningen og faren for frostskafer øke. Skrå sprekker/riss er et symptom på setninger. Horisontal sprekke/riss i grunnmur skyldes sannsynligvis innpressing av kjellervegg. Anbefaler å følge med på videre utvikling.

- Sprekkene bør overvåkes regelmessig for å unngå forverring. Tetting kan bli aktuelt for å hindre vanninntrengning og frostskafer.

- Dersom sprekken utvikler seg, bør det vurderes ytterligere undersøkelser og utbedring for å redusere risiko for vannskader, frostskafer og eventuelle setningsskader i konstruksjonen.

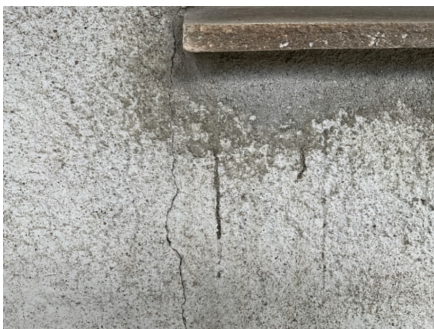
TG 2 Forstøtningsmurer

- Det er påvist mindre sprekker og/eller skjevheter i muren.

- Påvist noe sprekkdannelser i murer.

- Det bør utføres lokal utbedring av påviste sprekkdannelser i murene for å hindre videre forringelse og redusere risikoen for utglidning eller skader på konstruksjonen.
