# Tilstandsrapport

Boligbygg med flere boenheter

Hovedgata 30, 4900 TVEDESTRAND

Befaringsdato: 10.01.2026

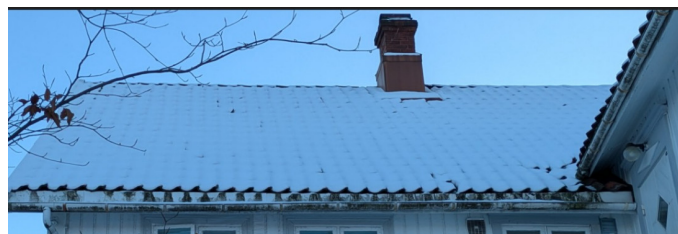
Taket er tekket med enkelkrum tegl. Tilstand på undertak er ukjent, men i egenerklæringen er det beskrevet at et sprukket tegl medførte lekkasje inn i bygget. Det indikerer et lite tett undertak. Taket bør derfor renoveres med nytt undertakstetting, nye lekter. Tegl gjenbrukes, ref kommuneplanens H570

Snødekt tak på befaringsdag

- Når taktekking og undertak begynner å bli gamle, øker risikoen for lekkasjer, noe som kan føre til omfattende og kostbare reparasjoner av underliggende konstruksjoner dersom en ikke foretar tiltak på konstruksjonene før dette oppstår.
- Det bør foretas nærmere undersøkelser av taktekking når taket er snøfritt.
- Tidspunkt for utskiftning av undertak nærmer seg.

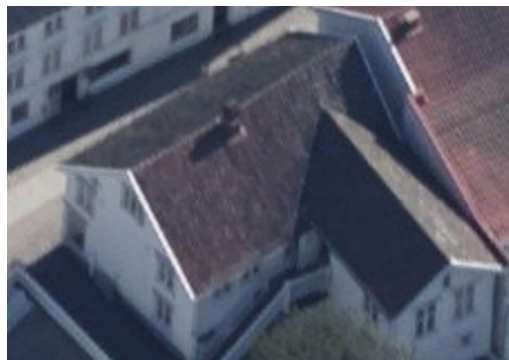
taket er tekket med enkelkrum tegltaksten

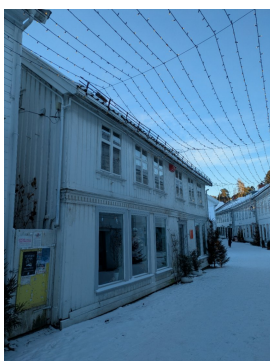
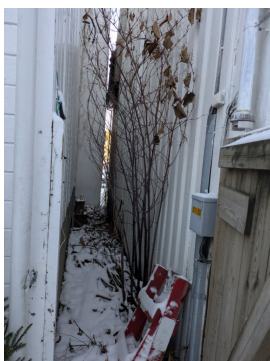
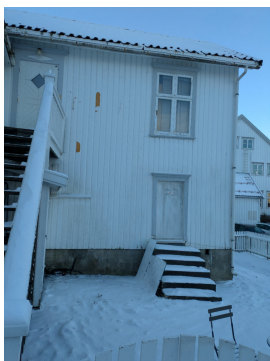
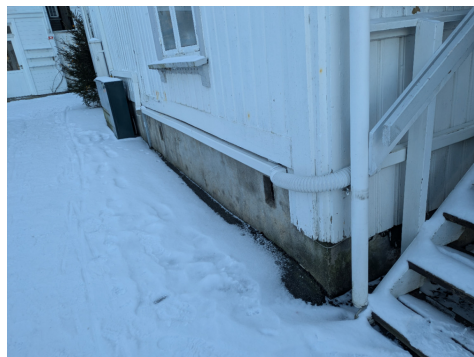
- Det er ingen eller liten lufting i nedre kant av kledning mot grunnmur.
- Det er påvist fuktskader i veggkonstruksjonen.
- Det er påvist spredte råteskader i bordkledningen.

Kledningen er ikke luftet. Maling flasser av og bobler. Det er påvist enkelte råteskader nederst mot grunnmur. Sokkel i kledning, mot hovedgata må rettes fagmessig og bakenforliggende konstruksjoner sjekkes for råteskader evt skiftes ut

Det er ufagmessig avslutning av kledning mot grunnmur på fasade mot Hovedgata. Dagens løsning stenger fukt inne, og gir utfordringer i forhold til angrep av råte i bunnsvill.

Ellers er det stedvise buktninger i kledningen, som enten skyldes settninger i bygget, eller damptrykk fra innvendige rom.

- Råteskadet trekledning må skiftes ut.
- Andre tiltak:
  - Råteskader i bordkledningen kan fortsette å utvikle seg både i tilliggende bordkledning og til bakenforliggende veggkonstruksjon, dersom en ikke foretar tiltak.
  - Fuktskadede konstruksjoner må skiftes ut, og årsak til skadene utbedres.
  - Det bør foretas tiltak for å bedre lufting av kledningen.
  - Uten tilstrekkelig lufting bak bordkledningen kan fuktighet som trenger inn bak bordene eller gjennom veggen innenfra ikke tørke opp. Dette skaper ideelle forhold for råtesopp og muggvekst.

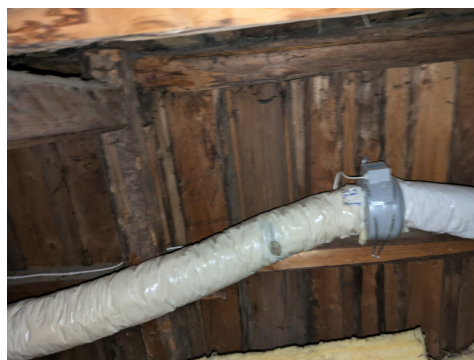
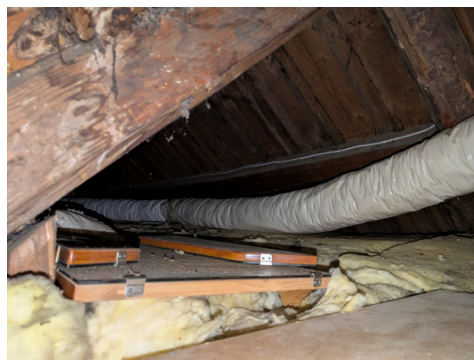
- Det er begrenset/dårlig ventilering av takkonstruksjonen.
- Det er påvist fukt-/råteskader i takkonstruksjonen.
- Det er påvist fuktskjolder/skader i takkonstruksjonen.
- Det er registrert symptom på aktivitet fra skadedyr.

- Det må foretas tiltak for å lukke avviket.
- Påviste skader må utbedres.
- Konstruksjonene må sikres mot råte, sopp og skadedyr.
- Råteskadede konstruksjoner må skiftes ut.
- Lufting/ventilering bør forbedres.

**Kostnadsestimat: 200 000 - 500 000**

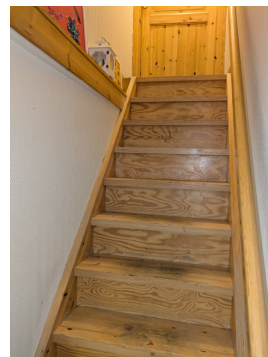
TRapp som adkomst til loftsleilighet

For å oppfylle krav til trapp må det etableres håndrekke på begge sider.

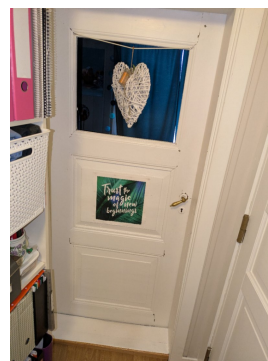
En dør i loftsleilighet, mangler en fylling. Flere dører må justeres , så de ikke henger i karm

Øverst speil mangler

- Enkelte dører må justeres.
- Det bør foretas tiltak på enkelte dører.
- Lokal utbedring må påregnes.

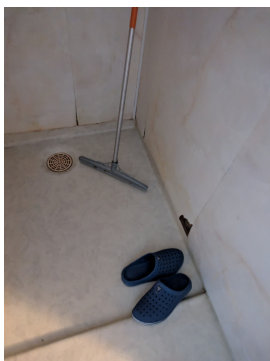
Baderomspanel har store fuktskader

- Våtrommet må totalrenoveres. Alle forhold med tettesjikt, våtsone, sluk m.m. må dokumenteres.
- Manglende oppgradering av våtrommet medfører høy risiko for at konstruksjonene ikke vil tåle vanlig bruk av vann eller lekkasjer. Dette kan føre til fuktskader på tilstøtende konstruksjoner.

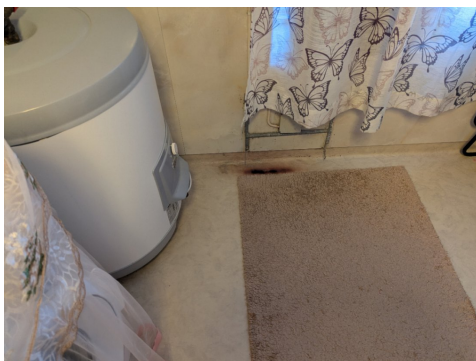
Bereder fra 2017 tilkøp med støpsel

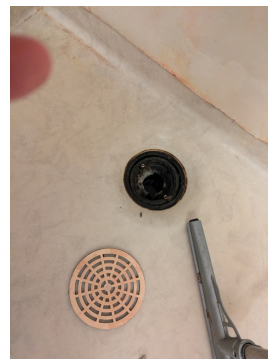
Belegg med klemring i sluk

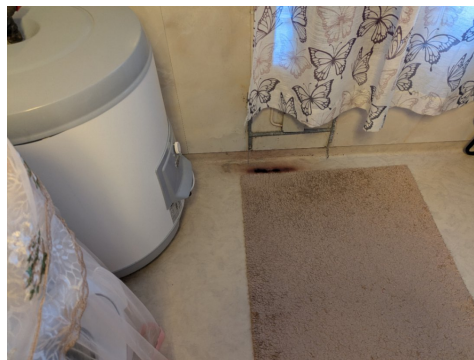
Vegghengt ovn har påført gulvbelegg varmeskade

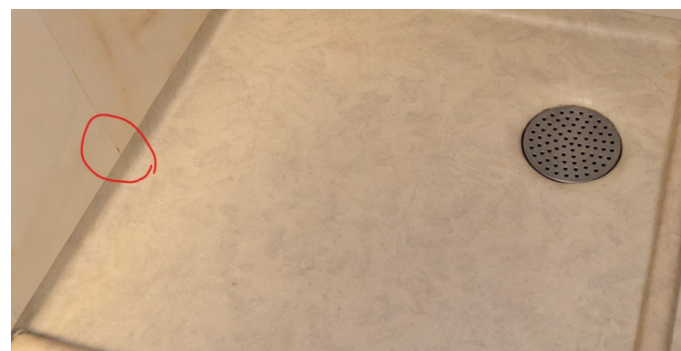
- Det er påvist tegn til fuktskader i overflater.
- Det er tegn på fuktskader nederst på våtromsplater.

Det er antydning til skade nederst på våtromsplate i Dusjnise

Skade i baderomspanel i dusjnise

- Påviste fuktskader kan føre til muggvekst over tid, noe som kan påvirke innneklimaet. Dersom skadene utvikler seg, kan dette svekke bygningens konstruksjon og medføre større skader på tilstøtende konstruksjoner.
- Dersom det ikke gjøres tiltak vil fuktopptaket i platene føre til oppsvelling og utett tettesjikt med fare for videre fuktskade i tilstøtende konstruksjoner.

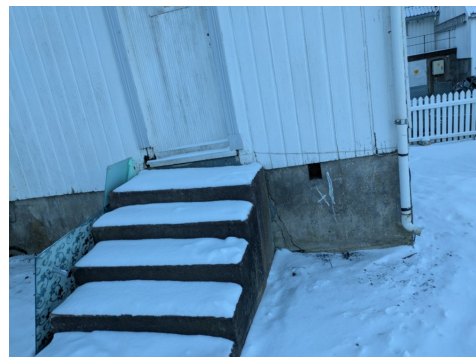
- Det er registrert skråriss som er symptom på setninger.
- Grunnmuren har sprekkdannelser.

Skaden har stabilisert seg, men utbedring blir uforholdsmessig dyrt og omfattende

- Det er ikke behov for utbedringstiltak.
