# Bygård med oppusset næringslokale i 1. etasje og 3 boenheter fordelt på 2. og 3. etasje.

# Tilstandsrapport

gnr. 74, bnr. 157

Befaringsdato: 10.01.2026

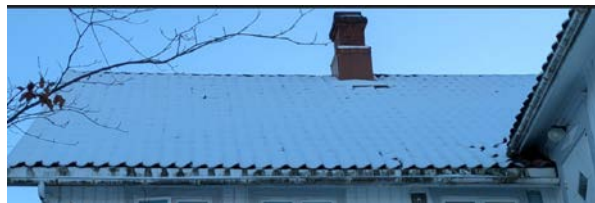
Taket er tekket med enkelkrum tegl. Tilstand på undertak er ukjent, men i egenerklæringen er det beskrevet at et sprukket tegl medførte lekkasje inn i bygget. Det indikerer et lite tett undertak. Taket bør derfor renoveres med nytt undertakstetting, nye lekter. Tegl gjenbrukes, ref kommuneplanens H570

Snødekt tak på befaringsdag

- Når taktekking og undertak begynner å bli gamle, øker risikoen for lekkasjer, noe som kan føre til omfattende og kostbare reparasjoner av underliggende konstruksjoner dersom en ikke foretar tiltak på konstruksjonene før dette oppstår.
- Det bør foretas nærmere undersøkelser av taktekking når taket er snøfritt.
- Tidspunkt for utskiftning av undertak nærmer seg.

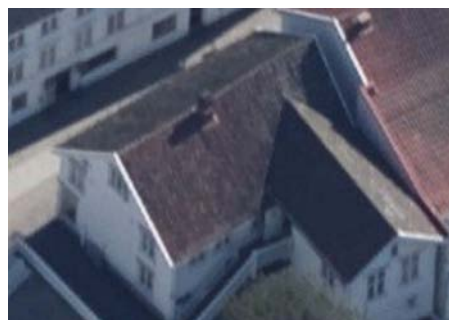
taket er tekket med enkelkrum tegltaksten

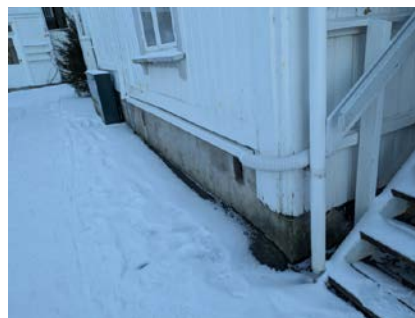
- Det er ingen eller liten lufting i nedre kant av kledning mot grunnmur.
- Det er påvist fuktskader i veggkonstruksjonen.
- Det er påvist spredte råteskader i bordkledningen.

Kledningen er ikke luftet. Maling flasser av og bobler. Det er påvist enkelte råteskader nederst mot grunnmur. Sokkel i kledning, mot hovedgata må rettes fagmessig og bakenforliggende konstruksjoner sjekkes for råteskader evt skiftes ut

Det er ufagmessig avslutning av kledning mot grunnmur på fasade mot Hovedgata. Dagens løsning stenger fukt inne, og gir utfordringer i forhold til angrep av råte i bunnsvill.

Ellers er det stedvise buktninger i kledningen, som enten skyldes settninger i bygget, eller damptrykk fra innvendige rom.

- Råteskadet trekledning må skiftes ut.
- Andre tiltak:
  - Råteskader i bordkledningen kan fortsette å utvikle seg både i tilliggende bordkledning og til bakenforliggende veggkonstruksjon, dersom en ikke foretar tiltak.
  - Fuktskadede konstruksjoner må skiftes ut, og årsak til skadene utbedres.
  - Det bør foretas tiltak for å bedre lufting av kledningen.
  - Uten tilstrekkelig lufting bak bordkledningen kan fuktighet som trenger inn bak bordene eller gjennom veggen innenfra ikke tørke opp. Dette skaper ideelle forhold for råtesopp og muggvekst.

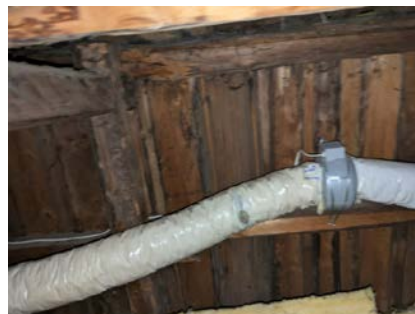
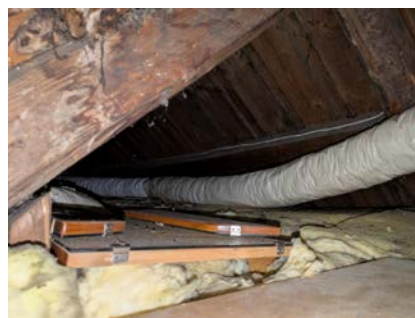
## 1 TO 3 Takkonstruksjon/Loft

- Det er begrenset/dårlig ventilering av takkonstruksjonen.
- Det er påvist fukt-/råteskader i takkonstruksjonen.
- Det er påvist fuktskjolder/skader i takkonstruksjonen.
- Det er registrert symptom på aktivitet fra skadedyr.

- Det må foretas tiltak for å lukke avviket.
- Påviste skader må utbedres.
- Konstruksjonene må sikres mot råte, sopp og skadedyr.
- Råteskadede konstruksjoner må skiftes ut.
- Lufting/ventilering bør forbedres.

Kostnadsestimat: 200 000 - 500 000

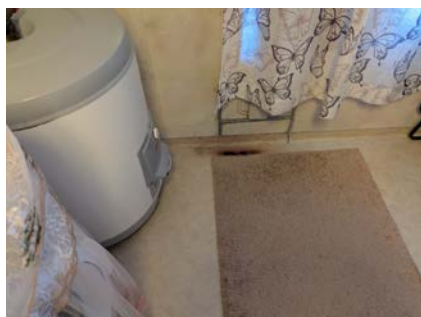
Baderomspanel har store fuktskader

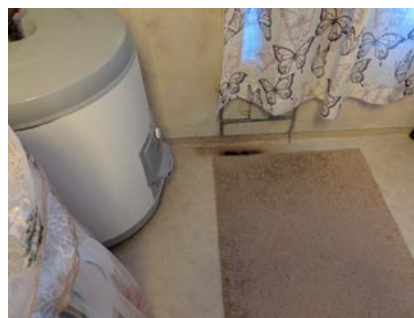
Vegghengt ovn har påført gulvbelegg varmeskade

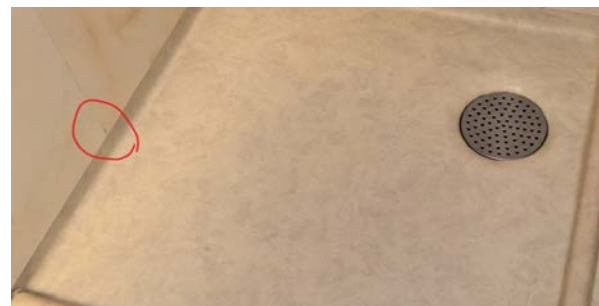
Skade i baderomspanel i dusjnise

- Påviste fuktskader kan føre til muggvekst over tid, noe som kan påvirke innneklimaet. Dersom skadene utvikler seg, kan dette svekke bygningens konstruksjon og medføre større skader på tilstøtende konstruksjoner.
- Dersom det ikke gjøres tiltak vil fuktopptaket i platene føre til oppsvelling og utett tettesjikt med fare for videre fuktskade i tilstøtende konstruksjoner.

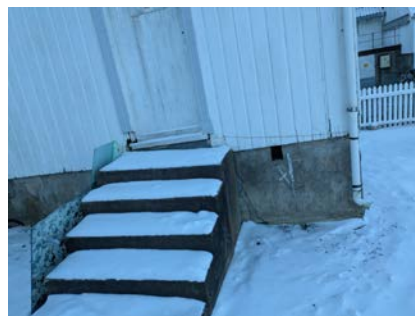
### ! TG 2 Grunnmur og fundamenter

Skaden har stabilisert seg, men utbedring blir uforholdsmessig dyrt og omfattende

- Det er ikke behov for utbedringstiltak.
