# Tilstandsrapport

Fritidsbolig

Nordre Bølsjøvegen 33, 2412 SØRSKOGBYGDA

# gnr. 83, bnr. 96

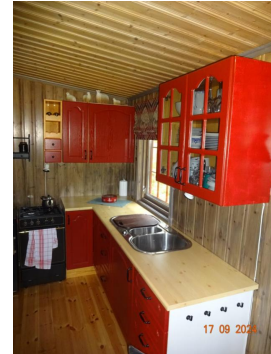
- Det er påvist andre avvik:

- Det må foretas tiltak for å lukke avviket.

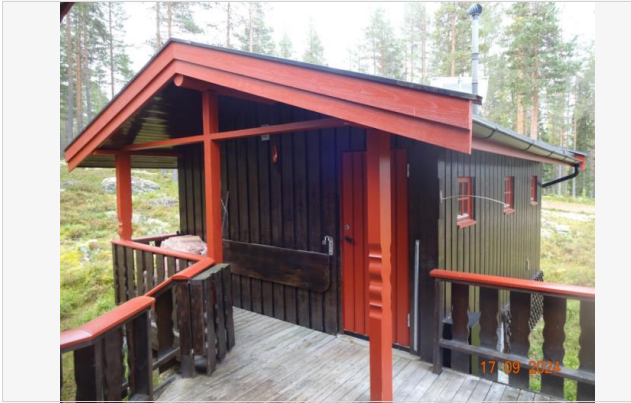
## Anneks

Glipper i gulv.  
Mangler gerikter til innerdør til soverom.  
Behov for justering av ytterdør.

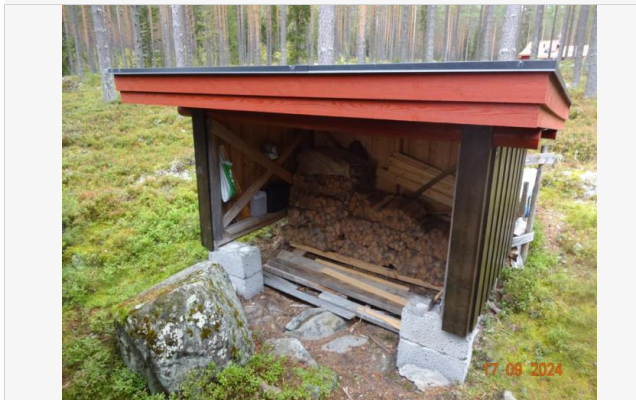
## Overbygget vedskjul

Det er påvist fuktmerker i undertak. Ved bruk av fuktmåler ble det ikke registrert unormale verdier.
