# Tilstandsrapport

Enebolig.

Holsvegen 14, 2315 HAMAR

Befaringsdato: 13.03.2024

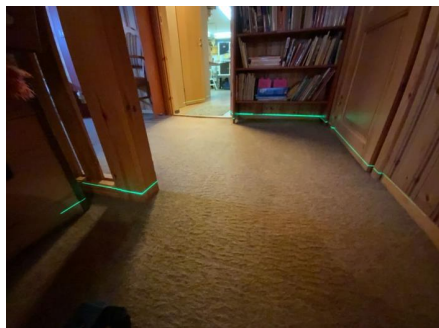
- Målt høydeforskjell på mellom 10 - 20 mm innenfor en lengde på 2 meter. Tilstandsgrad 2 gis med bakgrunn i standardens krav til godkjente måleavvik.
- Det er avvik:

Erfaringsmessig kan eldre etasjeskiller ha skjulte skader, spesielt over grunnmur og det gjøres oppmerksom på risikoen. Knirk er observert.

Målt høydeforskjell på mellom 15 mm innenfor en lengde på 2 meter i kjeller.

- Tiltak:
- For å få tilstandsgrad 0 eller 1 må høydeforskjeller rettes opp. Det vil imidlertid sjelden være økonomisk rasjonelt som et enkeltstående tiltak i en bolig som dette. Dersom boligen en gang skal renoveres, kan man vurdere slike tiltak.

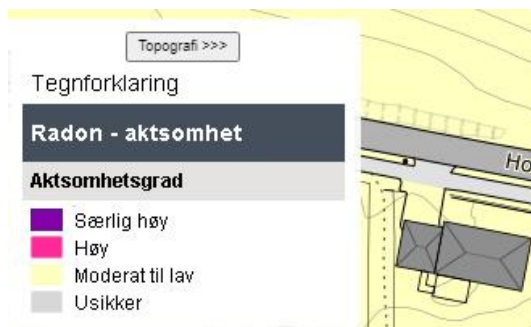
Eiendommen ligger i et området som er markert med moderat til lav aktsomhet i kartet.

- Det bør gjennomføres radonmålinger.

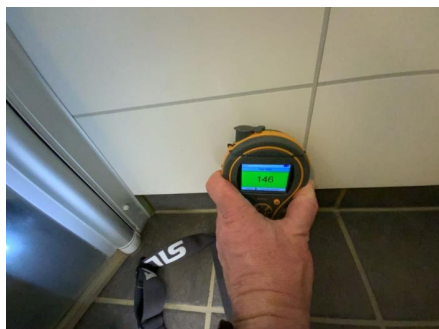
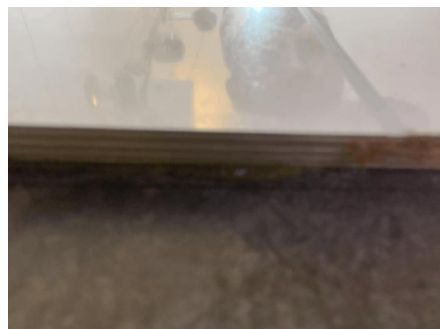
- Våtromsplater er ikke montert fagmessig.
- Det er vindu/dør med ikke fuktbestandige materialer i våtsonen (ved vask, dusj, badekar, osv.), løsningen eller byggematerialet er uegnet

Mangler bunnlist på baderomsplater. Det er vindu med ikke fuktbestandige materialer i våtsonen. Tilstandsgrad gitt pga. nevnte forhold.

Ved bruk av fuktindikator på utsatte steder registrerte jeg ingen unormale verdier. Bunnlist mangler på baderomsplater.

Bunnlist må monteres, utskifting av baderomsplater utelukkes ikke. Kostnader må påregnes. Konsekvensen av påviste avvik kan for eksempel være redusert brukstid og fuktskader.

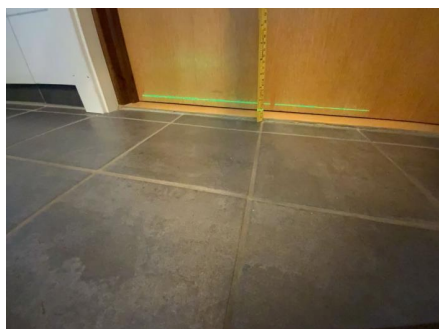
- Det er påvist avvik i fallforhold til sluk i forhold til krav i forskrift på byggetidspunktet.
- Det er påvist at høydeforskjell fra topp slukrist til gulv/synlig topp membran ved dørterskel er mindre enn 25 mm.

Fallforhold har avvik i forhold til referansenivå. Det gjøres oppmerksom på at våtrommet er vurdert ut fra kravene som gjaldt da det ble bygget og dagens krav. Tilstandsgrad gitt pga. nevnte forhold.

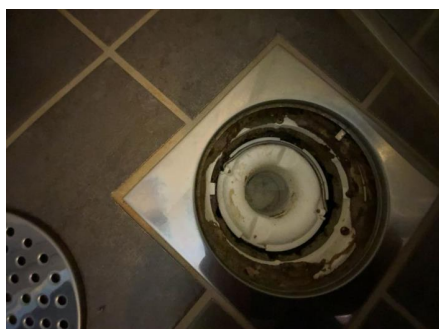
Det er plastsluk og smøremembran med ukjent utførelse.

Kontroll av sluk, ingen avvik avdekket.

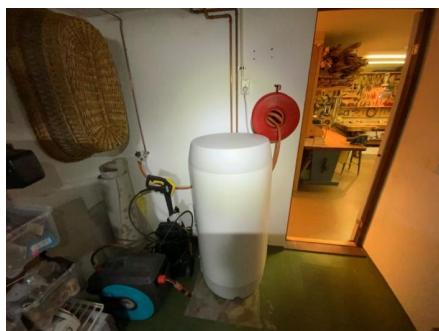
VVb montert i kjeller.

- Det bør etableres tilfredsstillende el-tilkobling etter gjeldende forskrift.
