# Tilstandsrapport

Enebolig.

Holsvegen 14, 2315 HAMAR

Befaringsdato: 13.03.2024

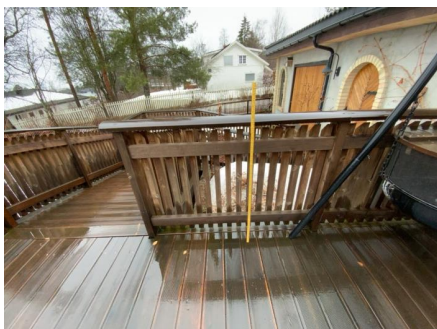
- Det er ikke krav om utbedring av rekkverkshøyde opp til dagens forskriftskrav.

Rekkverket er for lavt i forhold til dagens krav.

Jeg anbefaler og ta kontakt med kommunen ang. terrasse da denne mest sannsynlig ikke er søkt om. Konsekvensen av dette kan være at man må søke om tillatelse.

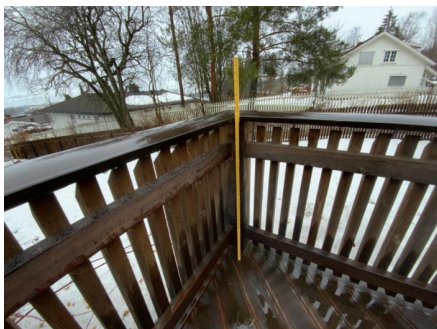
- Rekkverkshøyder er under dagens forskriftskrav til rekkverk i trapper.

Rekkverkshøyde er under dagens forskriftskrav til rekkverk i trapper.

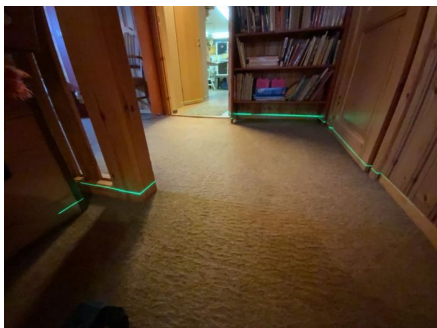
- Målt høydeforskjell på mellom 10 - 20 mm innenfor en lengde på 2 meter. Tilstandsgrad 2 gis med bakgrunn i standardens krav til godkjente måleavvik.
- Det er avvik:

Erfaringsmessig kan eldre etasjeskiller ha skjulte skader, spesielt over grunnmur og det gjøres oppmerksom på risikoen. Knirk er observert.

Målt høydeforskjell på mellom 15 mm innenfor en lengde på 2 meter i kjeller.

- Tiltak:
- For å få tilstandsgrad 0 eller 1 må høydeforskjeller rettes opp. Det vil imidlertid sjelden være økonomisk rasjonelt som et enkeltstående tiltak i en bolig som dette. Dersom boligen en gang skal renoveres, kan man vurdere slike tiltak.

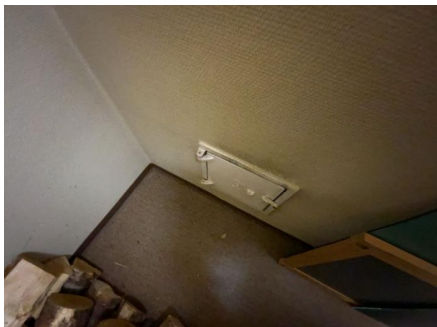
Mangler brennbar plate under feieluke.

- Tidspunkt for piperehabilitering nærmer seg.

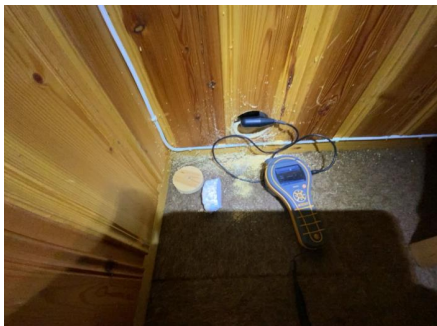
Fuktmåling ble foretatt, jeg målte tørre verdier i konstruksjon.

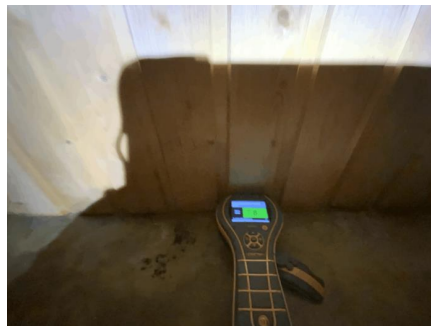
- Det er påvist indikasjoner på noe fuktgjennomtrenging i kjellergulv.

Påvist forhøyede fuktindikasjoner i overflater på betonggulv som er mer eller mindre vanlig på eldre gulv uten fuktsperre og samtidig kan ha en sammenheng med sviktende drenering. Utforede vegger under terreng er å betrakte som en risikokonstruksjon, det vil si en konstruksjon som erfaring viser at har høy skadefrekvens. Hulltaking er utført for å tilfredsstille forskrift. Hulltaking er foretatt mot sør i kjellerstue. Dette punktet må ses i sammenheng med "drenering, grunnmur og fundamenter". Tilstandsgrad gitt pga. nevnte forhold.

Saltutslag på gulv mot nord-østlig hjørne i badstue.

- Det påviste fuktnivå gir grunn til å overvåke konstruksjonen jevnlig for å se utvikling over tid, og eventuelt foreta tiltak for å unngå fuktskader.

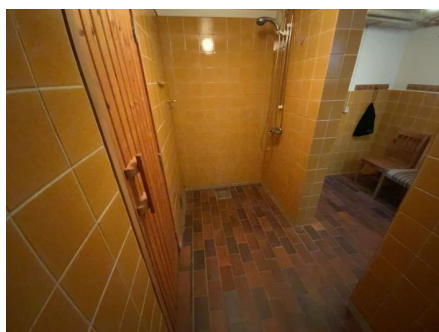
Hulltaking er ikke foretatt da rommet må påregnes oppgradert og det er funnet avvik i våtsone. Ved bruk av fuktindikator på utsatte steder registrerte jeg ingen unormale verdier. Det er blant annet avvik på membran, ventilasjon og fall. Det gjøres oppmerksom på at våtrommet er vurdert ut fra kravene som gjaldt da det ble bygget og dagens krav. Våtrommet er gitt en samlet vurdering på grunn av en tilstand som gjør at våtrommet ikke tåler dagens normale bruk. Forhold rundt overflater, gulv, sluk, membran/tettesjikt, sanitærutstyr og ventilasjon er allikevel vurdert slik det skal i forskriften, men under samme punkt. Tilstandsgrad gitt pga. nevnte forhold.

Våtrommet påregnes oppgradert.

**Kostnadsestimat: 100 000 - 300 000**

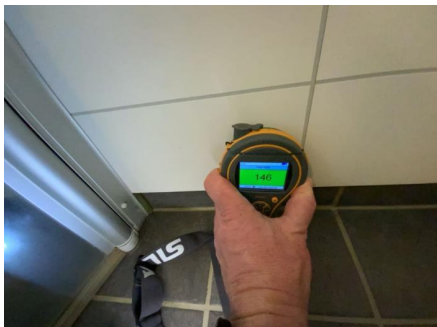
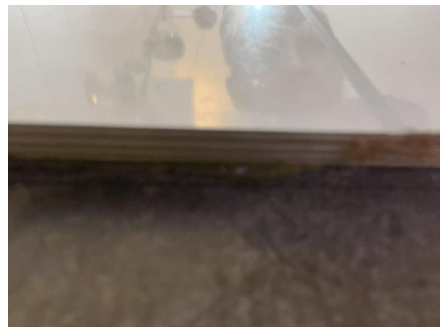
- Våtromsplater er ikke montert fagmessig.
- Det er vindu/dør med ikke fuktbestandige materialer i våtsonen (ved vask, dusj, badekar, osv.), løsningen eller byggematerialet er uegnet

Mangler bunnlist på baderomslater. Det er vindu med ikke fuktbestandige materialer i våtsonen. Tilstandsgrad gitt pga. nevnte forhold.

Ved bruk av fuktindikator på utsatte steder registrerte jeg ingen unormale verdier. Bunnlist mangler på baderomsplater.

Bunnlist må monteres, utskifting av baderomsplater utelukkes ikke. Kostnader må påregnes. Konsekvensen av påviste avvik kan for eksempel være redusert brukstid og fuktskader.

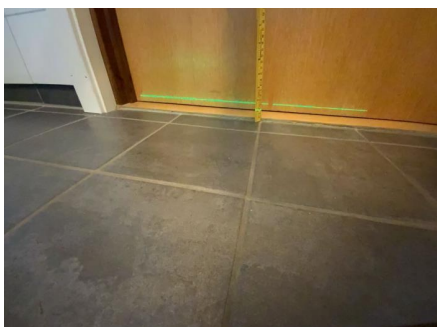
- Det er påvist avvik i fallforhold til sluk i forhold til krav i forskrift på byggetidspunktet.
- Det er påvist at høydeforskjell fra topp slukrist til gulv/synlig topp membran ved dørterskel er mindre enn 25 mm.

Fallforhold har avvik i forhold til referansenivå. Det gjøres oppmerksom på at våtrommet er vurdert ut fra kravene som gjaldt da det ble bygget og dagens krav. Tilstandsgrad gitt pga. nevnte forhold.

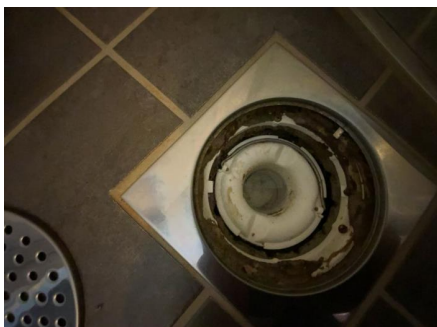
Det er plastsluk og smøremembran med ukjent utførelse.

Kontroll av sluk, ingen avvik avdekket.

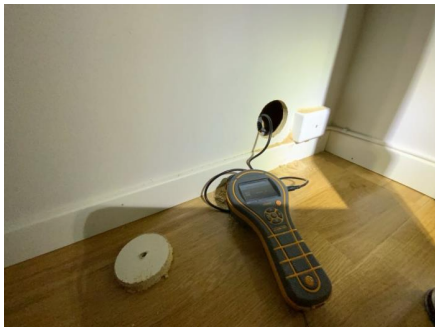
Hulltaking er foretatt uten å påvise unormale forhold. Hulltaking er foretatt ved/i Arbeidsrom.

Ved fuktmåling ble det registrert tørre verdier.

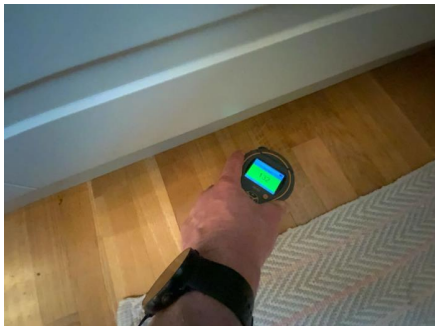
Ved bruk av fuktindikator registrerte jeg ingen unormale verdier.

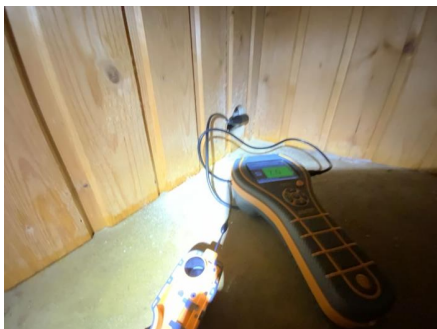
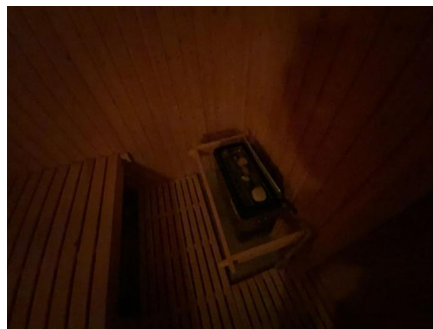
Ved enkel fuktmåling registrerte jeg tørre verdier.

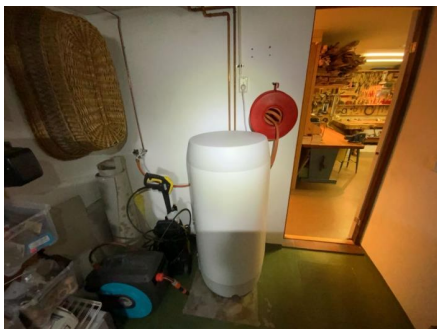
VVb montert i kjeller.

- Det bør etableres tilfredsstillende el-tilkobling etter gjeldende forskrift.

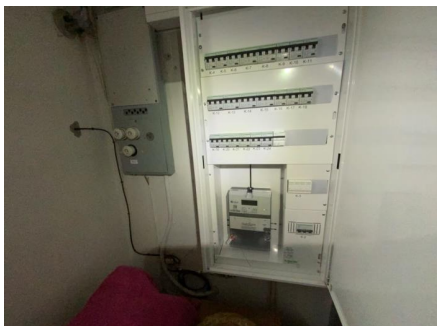
På arbeider utført på det elektriske anlegg etter 1999 skal det foreligge en samsvarserklæring. Det mangler erklæring på deler av anlegg. Jeg anbefaler utvidet kontroll utført av registrert elektroinstallasjonsvirksomhet som kan gi et eksakt kostnadsestimat. Kostnadsestimatet i denne rapporten er kun estimert ut fra hva en el-kontroll kan koste. Det må påregnes høyere kostnader til utbedringer.

El-skap med automatsikringer.

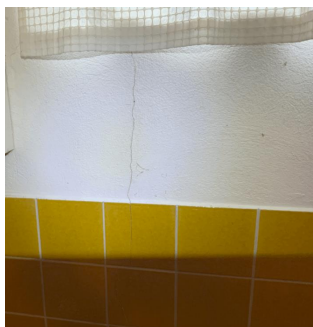
- Grunnmuren har sprekkdannelser.

Sprekker/riss ble registrert på grunnmur og støttemur. Tilstandsgrad gitt pga. nevnte forhold.

Riss i mur mot nord.

Anbefaler å følge med videre utvikling.
