# Tilstandsrapport

Fritidsbolig

Kvieveien 71, 3148 HVASSER

Befaringsdato: 11.06.2024

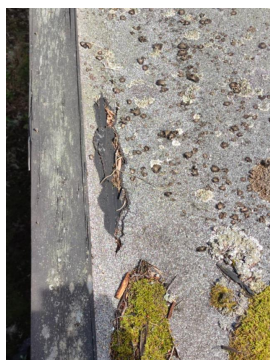
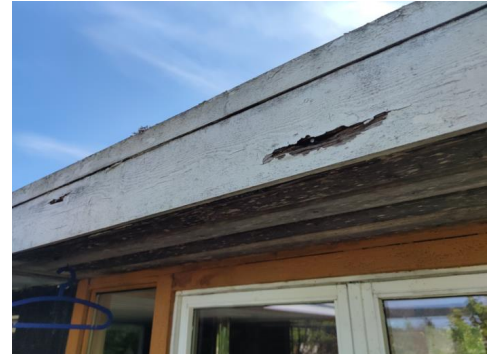
- Mer enn halvparten av forventet brukstid er passert på taktekingen.
- Mer enn halvparten av forventet brukstid er passert på undertak.
- Det er påvist råteskader.

Det er råteskader i forkant- og israftbord. Tegn til punktering av takteking over soverom mot nord.

Det må beregnes omlegging av takteking og undertak.

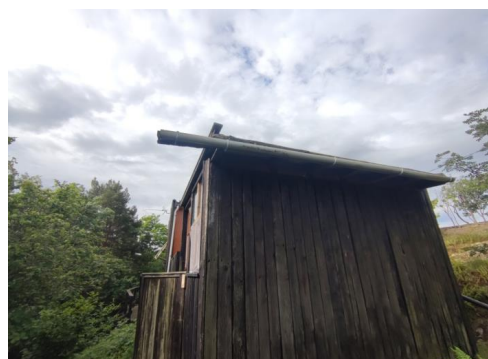
Takrenne mangler nedløpsrør

- Overvåk tilstanden jevnlig. For å få tilstandsgrad 0 eller 1 må beslag/renner/nedløp skiftes ut, men tidspunktet for når dette er nødvendig er vanskelig å si noe om.
- Det bør lages system for bortledning av vann fra taknedløp ved grunnmur.

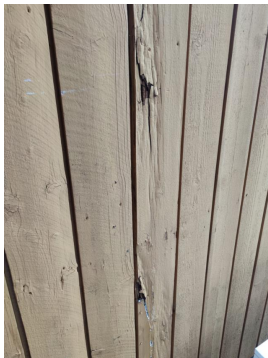
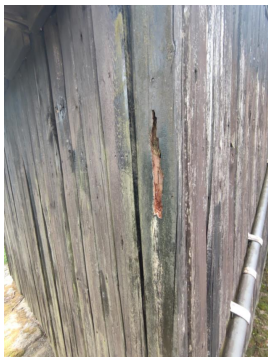
- Det er påvist betydelige råteskader i bordkledningen.
- Det er værslitt/oppsprukket trevirke/trepaneler.

- Det må foretas tiltak for å lukke avviket.

Kledningen er av en slik alder/tilstand at det er påregnelig med omkledning og det anbefales da i samme omfang at boligen etterisoleres og tilordner tilfredsstillende lufting.

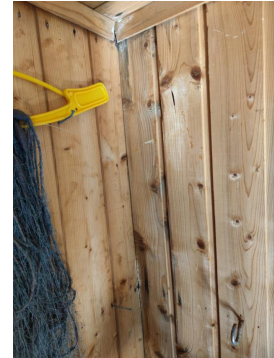
- Det er påvist fuktskjolder i undertak/takkonstruksjon.

Merker etter fukt fra tak.

Det anbefales omlegging av under og yttertak, og samtidig etablere tilfredsstillende lufting.

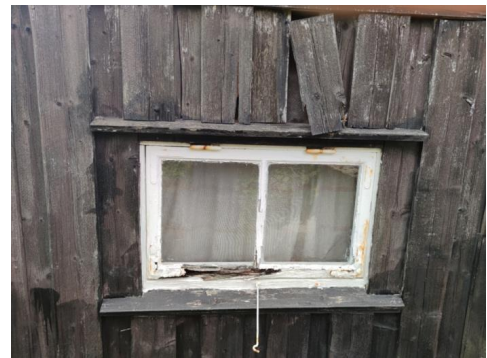
- Det er påvist tegn på innvendig kondensering av enkelte vindusglass.
- Det er påvist vinduer med fukt/råteskader.
- Karmene i vinduer er slitte og det er sprekker i trevirket.

Det er tegn til lekkasje fra vinduer i spisestue da det er fuktskjolder på vegg i underkant.

Vinduer bør skiftes ut med mer energi effektive vinduer/glass.

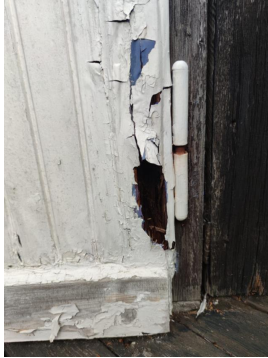
- Det er påvist dør(er) med fukt/råteskader.

Råteskader i soveromsdør.

Tidspunkt for utskiftning av ytterdører nærmer seg.

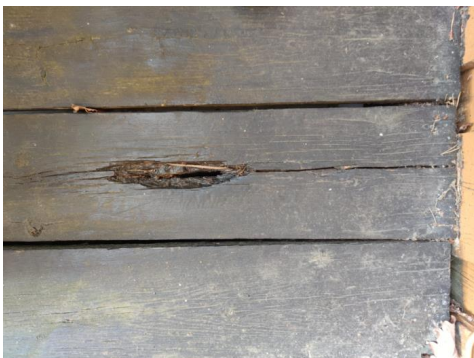
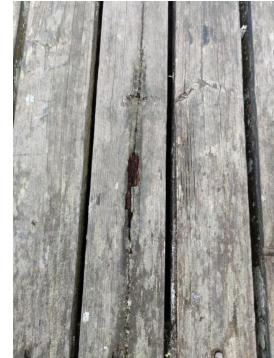
- Åpninger i rekkverk er ikke i henhold til krav i dagens forskrifter.
- Det er påvist fukt/råteskader i konstruksjonen.
- Rekkverket er for lavt i forhold til dagens krav til rekkverkshøyder.

- Det er ikke krav om utbedring av rekkverkshøyde opp til dagens forskriftskrav.
- Det er ikke krav om utbedring av åpninger i rekkverk til dagens forskriftskrav.
- Råteskadede konstruksjoner må skiftes ut.

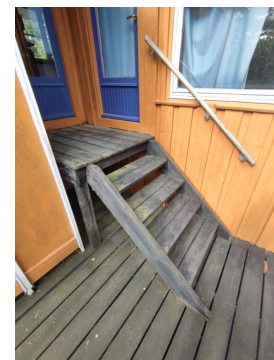
Mangler rekkverk.

- Det er ikke krav om utbedring av rekkverkshøyder opp til dagens krav.
- Det er ikke krav om utbedring av åpninger i rekkverk til dagens forskriftskrav.
- Rekkverk må monteres for å lukke avviket.

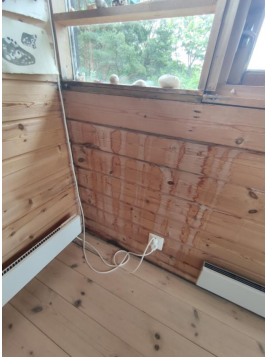
Fuktskjolder vegg i spisestue.

- Overflater må utbedres eller skiftes.

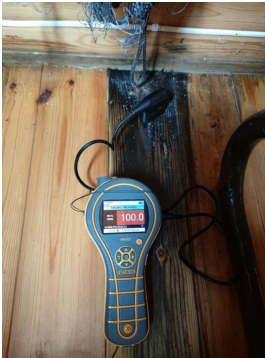
Fuktskade soveromsgulv i underetasje.

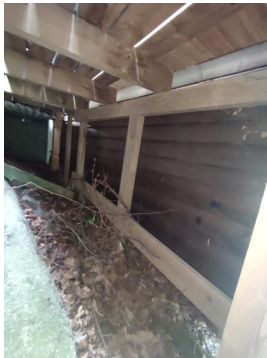
Hytta ligger skrått fjellterreng, dette fører til naturlig stor fuktbelastning mot deler av grunnmur. Det er ikke mulig å kontrollere eventuell fuktmembran/fuktsperre eller drenering.

Fall inn mot vegg.

- Det bør foretas terrengjusteringer.
