# Tilstandsrapport

Rekkehus

Fartein Valens vei 103, 1410 KOLBOTN

Befaringsdato: 19.10.2024

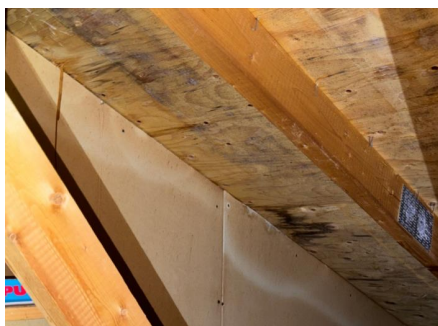
Undertaket er stedvis misfarget. Synlig fuktskjolde og noe svertesopp i undertak mot nabo. Takverk i trekonstruksjon uten brannhemmende materialer mot nabo - redusert brannsikret. Hele loftet ble ikke besiktiget som følge av manglende gangbart gulv. Det kan være fuktskjolde og avvik som derfor ikke fremkommer av denne rapporten. For at dette skal kunne avdekkes i sin helhet fordrer dette gangbart gulv. Det tas forbehold om forhold i takkonstruksjon som ikke var mulig å inspisere.

Misfarget undertak og fuktskjolde i undertak

Normalt ettersyn og vedlikehold må påregnes på sikt. Generelt bør takkonstruksjon jevnlig overvåkes/kontrolleres for kondensskader, fukt o.l.

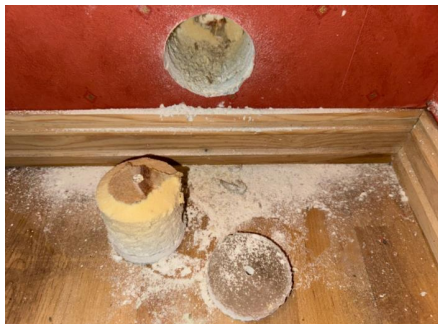
Hulltaking er foretatt og det er påvist avvik i konstruksjonen. Det ble foretatt hulltaking i kjellerstue og oppdaget konstruksjon av multielement/multimur. Det ble ikke påvist symptomer på fukt/fuktskade på befaringsdagen.

- Grunnmuren er en Multimur. Grunnmuren er særlig fuktutsatt konstruksjon og har høy skadefrekvens.

Hulltaking i kjellerstue

Normalt ettersyn og vedlikehold må påregnes på sikt. Overvåk tilstanden, foreta utbedringer ved behov.

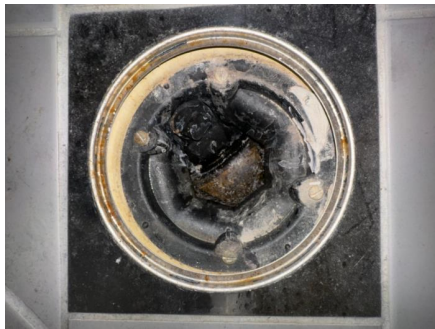
Bad/wc i 1.etg

Plastsluk med stakemutter fra byggeår og originalt linoelumsbelegg

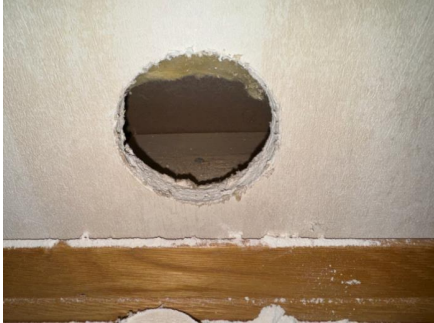
Det ble foretatt hulltaking (73 mm) i tilstøtende kjøkken (bak dusjsone). Det ble ikke påvist symptomer på fukt/fuktskader. Måleresultat: Under 10 % (vektprosent). Synlig fra hulltaking: Bunnsvill og bindingsverk i treverk samt gipsplate mot bad/wc. Våtrommet ble i tillegg fuktkontrollert med egnet fuktmålerverktøy (fuktmåler Protimeter MMS). Det ble utført overflatesøk på gulv og vegger i våtrommet. Det bemerkes at tilliggende konstruksjoner i eldre bad er en risikokonstruksjon.

Hulltaking i tilstøtende kjøkken

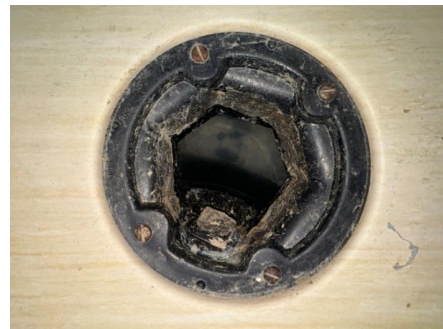
Vaskerom i u.etg

Plastsluk med stakemutter fra byggeår og originalt linoleumsbelegg

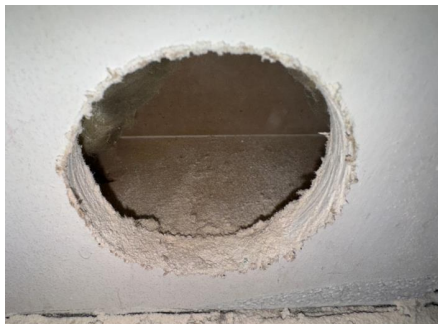
Det ble foretatt hulltaking (73 mm) i tilstøtende bod. Det ble ikke påvist symptomer på fukt/fuktskader. Måleresultat: Under 10 % (vektprosent). Synlig fra hulltaking: Bunnsvill og bindingsverk i treverk samt gipsplate mot bad/wc. Våtrommet ble i tillegg fuktkontrollert med egnet fuktmålerverktøy (fuktmåler Protimeter MMS). Det ble utført overflatesøk på gulv og vegger i våtrommet. Det bemerkes at tilliggende konstruksjoner i eldre bad er en risikokonstruksjon.

Hulltaking i tilstøtende bod

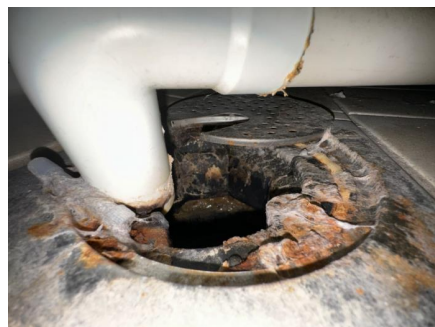
Bad/wc i u.etg

Plastsluk med stakemutter fra byggeår og originalt linoelumsbelegg

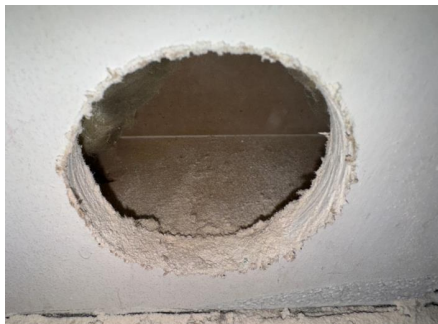
Det ble foretatt hulltaking (73 mm) i tilstøtende bod. Det ble ikke påvist symptomer på fukt/fuktskader. Måleresultat: Under 10 % (vektprosent). Synlig fra hulltaking: Bunnsvill og bindingsverk i treverk samt gipsplate mot bad/wc. Våtrommet ble i tillegg fuktkontrollert med egnet fuktmålerverktøy (fuktmåler Protimeter MMS). Det ble utført overflatesøk på gulv og vegger i våtrommet. Det bemerkes at tilleggende konstruksjoner i eldre bad er en risikokonstruksjon.

Hulltaking i tilstøtende bod
