Fartein Valens vei 103, 1410 KOLBOTN

**Sjarmerende og familievennlig  
rekkehus med skjermet terrasse.  
Attraktiv beliggenhet vest for  
sentrum. Garasjeplass.**

# Tilstandsrapport

Befaringsdato: 19.10.2024

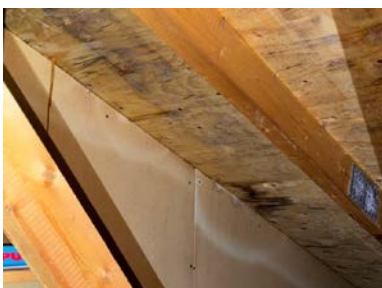
- Det er avvik:
- Undertaket er misfarget.

Undertaket er stedvis misfarget. Synlig fuktskjolde og noe svertesopp i undertak mot nabo. Takverk i rekonstruksjon uten brannhemmende materialer mot nabo - redusert brannsikret. Hele loftet ble ikke besiktiget som følge av manglende gangbart gulv. Det kan være fuktskjolde og avvik som derfor ikke fremkommer av denne rapporten. For at dette skal kunne avdekkes i sin helhet fordrer dette gangbart gulv. Det tas forbehold om forhold i takkonstruksjon som ikke var mulig å inspisere.

Misfarget undertak og fuktskjolde i undertak

Normalt ettersyn og vedlikehold må påregnes på sikt. Generelt bør takkonstruksjon jevnlig overvåkes/kontrolleres for kondensskader, fukt o.l.

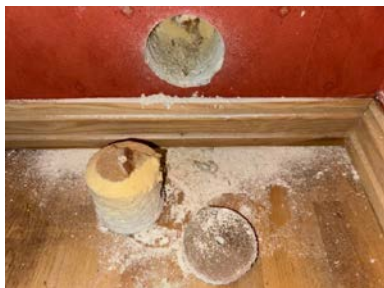
Hulltaking er foretatt og det er påvist avvik i konstruksjonen. Det ble foretatt hulltaking i kjellerstue og oppdaget konstruksjon av multielement/multimur. Det ble ikke påvist symptomer på fukt/fuktskade på befaringsdagen.

- Grunnmuren er en Multimur. Grunnmuren er særlig fuktutsatt konstruksjon og har høy skadefrekvens.

Multielement/multimur består av elementer som er laget av gipsplater montert på trebindingsverk hvor kjernen er isolert med polyuretanskum e.l. Multielement/multimur ble lansert på slutten av 70-tallet, og var mye i bruk på 80- og 90- tallet som grunnmur i rekkehus og eneboliger med innredete underetasjer. Konstruksjonstypen har høy risiko for fukt-, mugg- og råtesopp-skader.

Hulltaking i kjellerstue

Normalt ettersyn og vedlikehold må påregnes på sikt. Overvåk tilstanden, foreta utbedringer ved behov.

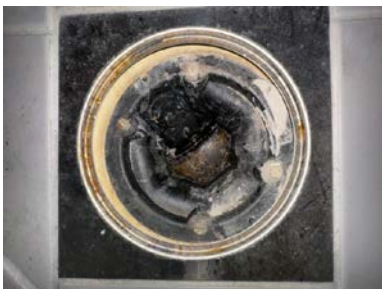
Bad/wc i 1.etg

Plastsluk med stakemutter fra byggeår og originalt linoleumsbelegg

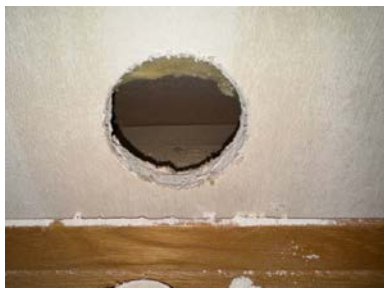
Det ble foretatt hulltaking (73 mm) i tilstøtende kjøkken (bak dusjsone). Det ble ikke påvist symptomer på fukt/fuktskader. Måleresultat: Under 10 % (vektprosent). Synlig fra hulltaking: Bunnsvill og bindingsverk i treverk samt gipsplate mot bad/wc. Våtrommet ble i tillegg fuktkontrollert med egnet fuktmålerverktøy (fuktmåler Protimeter MMS). Det ble utført overflatesøk på gulv og vegger i våtrommet. Det bemerkes at tilliggende konstruksjoner i eldre bad er en risikokonstruksjon.

Hulltaking i tilstøtende kjøkken

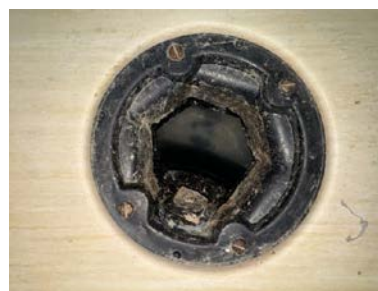
Vaskerom i u.etg

Plastsluk med stakemutter fra byggeår og originalt linoleumsbelegg

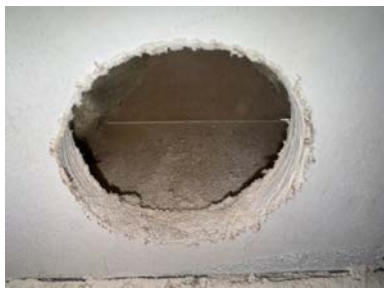
Det ble foretatt hulltaking (73 mm) i tilstøtende bod. Det ble ikke påvist symptomer på fukt/fuktskader. Måleresultat: Under 10 % (vektprosent). Synlig fra hulltaking: Bunnsvill og bindingsverk i treverk samt gipsplate mot bad/wc. Våtrommet ble i tillegg fuktkontrollert med egnet fuktmålerverktøy (fuktmåler Protimeter MMS). Det ble utført overflatesøk på gulv og vegger i våtrommet. Det bemerkes at tilliggende konstruksjoner i eldre bad er en risikokonstruksjon.

Hulltaking i tilstøtende bod

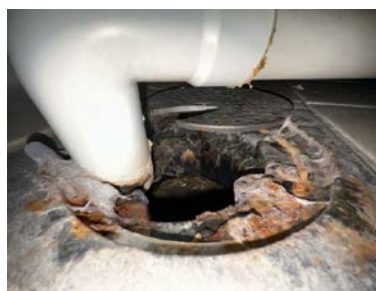
Bad/wc i u.etg

Plastsluk med stakemutter fra byggeår og originalt linoelumsbelegg

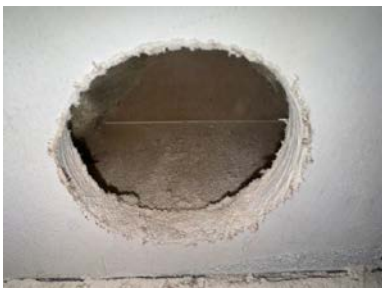
Det ble foretatt hulltaking (73 mm) i tilstøtende bod. Det ble ikke påvist symptomer på fukt/fuktskader. Måleresultat: Under 10 % (vektprosent). Synlig fra hulltaking: Bunnsvill og bindingsverk i treverk samt gipsplate mot bad/wc. Våtrommet ble i tillegg fuktkontrollert med egnet fuktmålerverktøy (fuktmåler Protimeter MMS). Det ble utført overflatesøk på gulv og vegger i våtrommet. Det bemerkes at tilliggende konstruksjoner i eldre bad er en risikokonstruksjon.

Hulltaking i tilstøtende bod
