# Tilstandsrapport - NS 3600

**Kirkeveien 80**

**4817 His**

**Rapport kode: 045564**

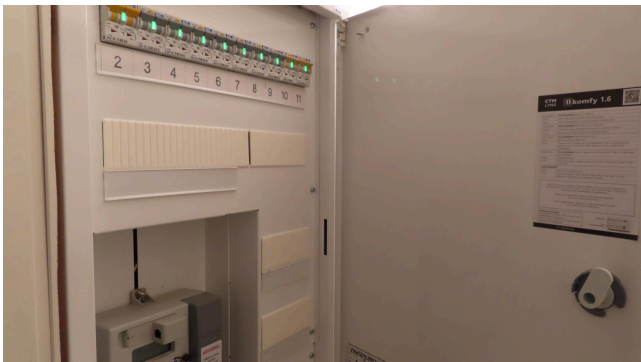
Det elektriske anlegget er ikke Tilstandsgrad-vurdert da undertegnede ikke innehar den faglige kompetansen for vurdering av dette i henhold FEK §9 (Forskrift om elektroforetak og kvalifikasjonskrav for arbeid knyttet til elektriske anlegg og elektrisk utstyr). Det er likevel foretatt en enkel vurdering av anlegget basert på selgers informasjon og besiktelse av synlige deler i boligen. Undersøkelsen er basert på spørsmål og punkter fra forskriften Tryggere Bolighandel som ble vedtatt 01.01.2022.

Sikringskap.

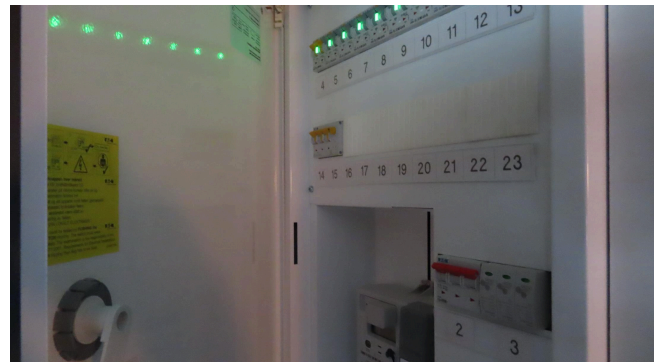
Sikringskap.
