# Tilstandsrapport

Enebolig

Enervegen 21 , 2344 ILSENG

Befaringsdato: 18.02.2026

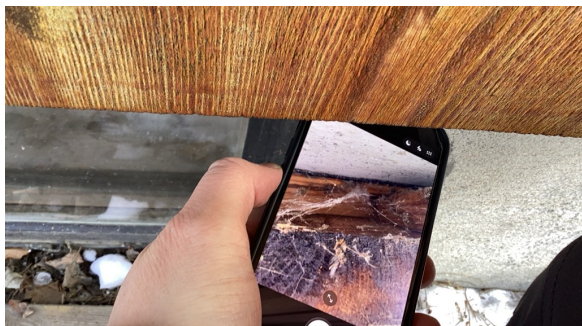
Eksakt tilstand kan ikke sjekkes uten bygningsmessige inngrep. Utvendig kledning er ikke luftet. Det er observert åpninger i utvendig komplettering som øker risikoen for at mus kan komme inn. Kledning er ført ned på vannbrett, risiko for fuktopptrekk. Det tas spesifikt forbehold om at deler av bygningsdelen er skjult, har en alder som øker sannsynligheten for skjulte feil og har brukt opp mye av sin forventede brukstid. Beplantning inntil kledning anbefales fjernet. Deler av kledning bærer preg av slitasje. Tilstandsgrad gitt pga. nevnte forhold.

Sjekk av lufting.

Behov for vedlikehold/utbedring. Det bør etableres tilfredsstillende lufting bak kledningen for å redusere risikoen for fuktskader og råte. Åpninger i utvendig komplettering bør tettes for å hindre inntrengning av mus, samtidig som nødvendig ventilasjon ivaretas. Beplantning inntil kledningen bør fjernes for å unngå fuktopptrekk og ytterligere slitasje. Konsekvensen av manglende tiltak kan være økt risiko for fuktskader, råte og skadedyr i konstruksjonen, samt skjulte feil på grunn av alder og utilstrekkelig inspeksjonsmulighet.

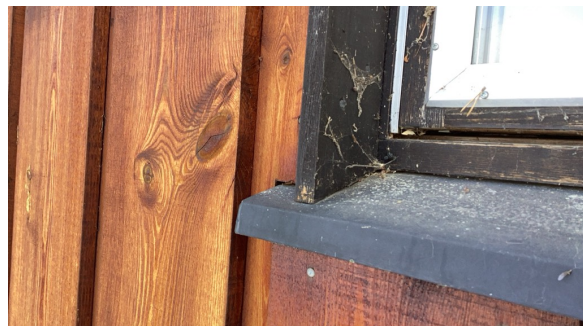
Kledning er ført ned på vannbrett, risiko for fuktopptrekk.

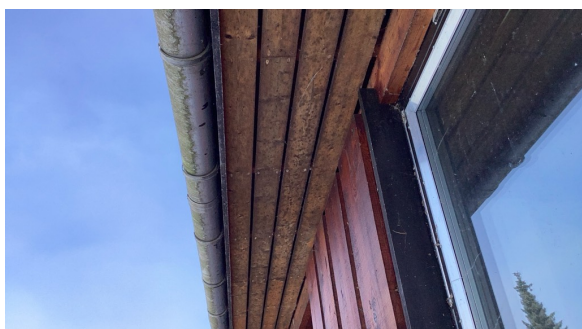
Misfarging på gesimskasse rundt om.

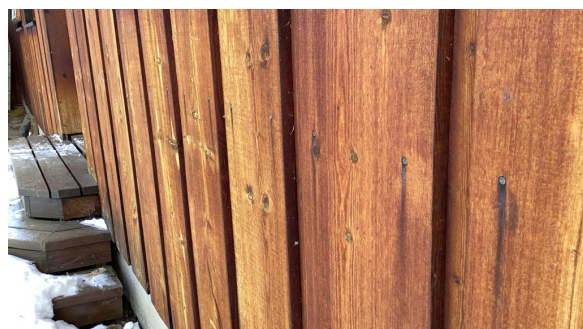
Det er ikke benyttet syrefaste spiker til og feste kledning. Rennemerker ved spiker.

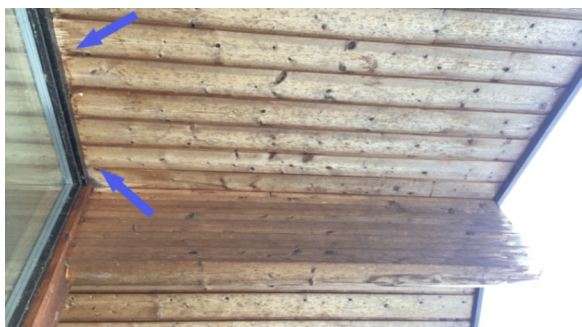
Eksakt tilstand kan ikke sjekkes uten bygningsmessige inngrep. Takkonstruksjonen er lukket og inspeksjonsmuligheten er derfor begrenset. Skrå, isolerte takflater defineres som risikokonstruksjon på grunn av erfaringsmessig høy skadefrekvens, spesielt med tanke på fukt- og kondensproblematikk som ofte oppstår i slike konstruksjoner. Det tas spesifikt forbehold om at deler av bygningsdelen er skjult, har en alder som øker sannsynligheten for skjulte feil og har brukt opp mye av sin forventede brukstid. Tilstandsgrad gitt pga. nevnte forhold.

Misfarging og fuktmerker på bord utvendig.

Det anbefales jevnlig kontroll og oppfølging av takkonstruksjonen for å avdekke eventuelle skjulte skader, spesielt med tanke på fukt og kondens. Begrenset inspeksjonsmulighet og høy alder medfører økt risiko for skjulte feil og redusert levetid, noe som kan føre til kostbare utbedringer dersom skader ikke oppdages i tide.

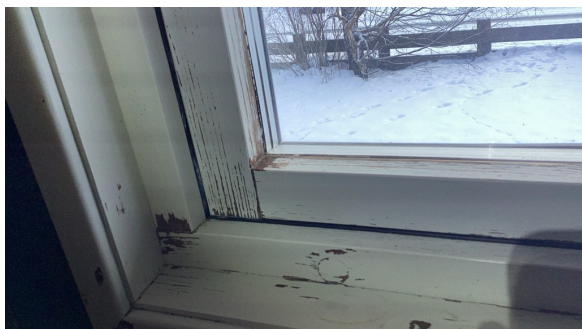
Kondensmerker i vinduer.

Det bør gjennomføres vedlikehold og utbedring av vinduene for å sikre funksjonalitet og forhindre ytterligere slitasje og skader. Manglende vindu i kjelleråpning bør utbedres for å hindre varmetap, fuktinntrengning og redusert sikkerhet. Kondensmerker og løse pakninger bør utbedres for å redusere risiko for fuktskader og forringelse av treverket. Ved utskifting av isolerglassruter fra 1970-tallet må det tas hensyn til mulig PCB-innhold, da dette skal behandles som spesialavfall. Lav høyde mellom terreng og kjellervinduer kan medføre økt risiko for fuktinntrengning og bør vurderes nærmere. Alder og slitasje tilsier at det må påregnes kort gjenværende brukstid og mulig behov for utskifting av flere vinduer.

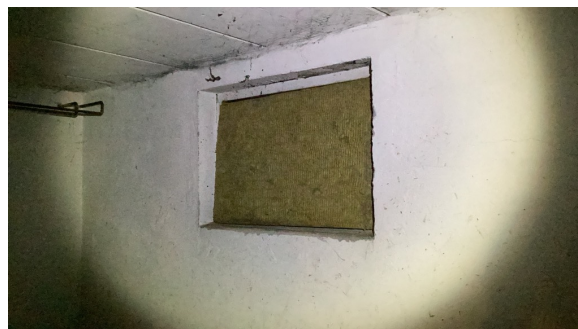
Mangler vindu på bod i kjeller.

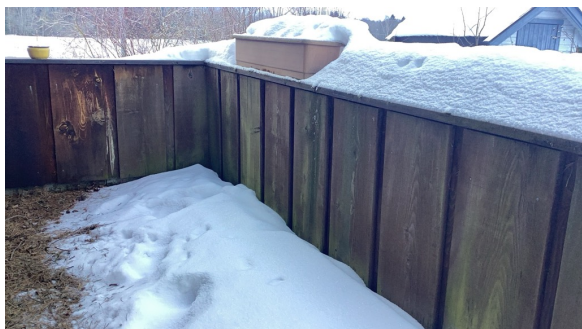
Behov for vedlikehold.

Behov for vedlikehold. Det anbefales å gjennomføre supplerende undersøkelser når snøen er fjernet for å avdekke eventuelle skjulte skader eller slitasje. Dersom dette ikke gjøres, kan det medføre at skader forblir uoppdaget, noe som kan føre til økte kostnader for utbedring.

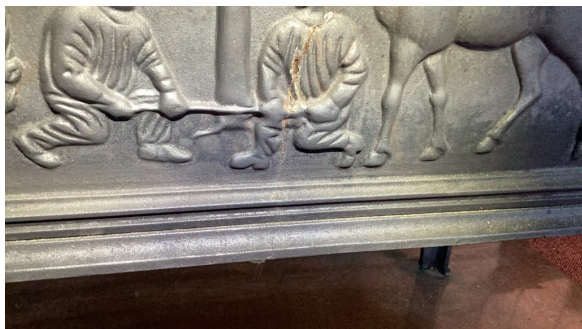
- Avstanden mellom ildstedet og brennbart materiale er for liten.
- Det er påvist sprekker og/eller riss i pipe.
- Ildfast plate mangler på gulvet under sotluke/feieluke på pipe.
- Ildfast plate mangler på gulvet under/foran ildstedet.

Sprekk/riss i ovn.

Behov for utbedringer. Det bør etableres tilstrekkelig avstand mellom ildsted og brennbart materiale, samt montere ildfast plate under sotluke/feieluke og tilstrekkelig foran ildstedet. Sprekker og riss i pipe må utbedres av fagperson før videre bruk. Manglende tiltak kan medføre økt risiko for brann og skade på bygningsdeler, samt redusert sikkerhet ved bruk av ildstedet. Alder og skjulte konstruksjoner gir økt usikkerhet og risiko for skjulte feil, noe som kan medføre ytterligere kostnader ved utbedring. Det tas spesifikt forbehold om at kostnadsestimatet i denne rapporten kun er et estimat på hva en ytterligere kontroll kan koste. Det må påregnes høyere kostnader til evt. utbedringer.

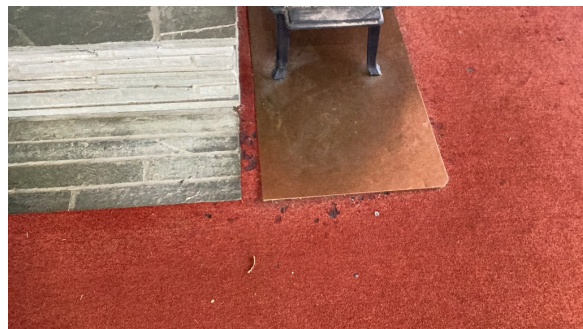
Ikke tilstrekkelig plate foran ildsted. Brennmerker på teppe.

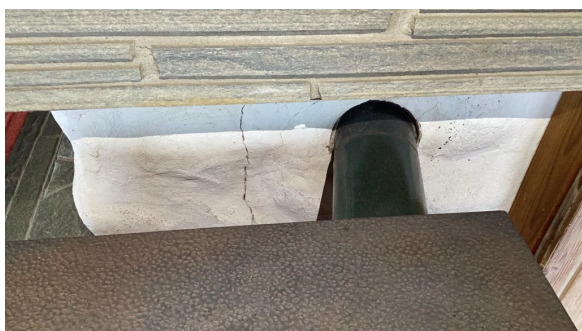
Sprekk i puss/pipe.

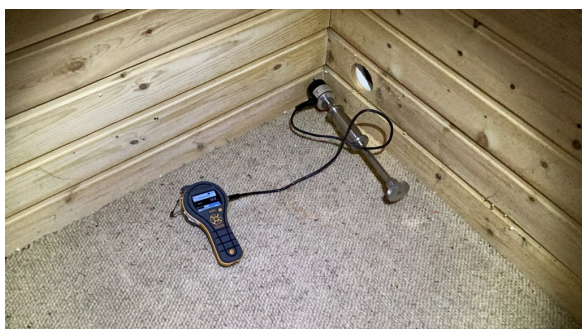
Eksakt tilstand kan ikke sjekkes uten bygningsmessige inngrep. Fuktopptrekk via fundament og gulv må påregnes på eldre kjellere selv om fuktsikring utbedres. Oppforet gulv og utforede vegger under terreng slik som her regnes som risikokonstruksjoner, da erfaring viser at slike konstruksjoner ofte har høy skadefrekvens. Dette skyldes at fukt kan trenge inn i konstruksjonen, noe som kan føre til skjulte skader og redusert levetid. Det anbefales å være oppmerksom på mulige fuktproblemer og vurdere tiltak for å redusere risikoen. Spor av mus registrert, ukjent omfang. Det tas spesifikt forbehold om at deler av bygningsdelen er skjult, har en alder som øker sannsynligheten for skjulte feil og har brukt opp mye av sin forventede brukstid. Gjenstående arbeid. Hulltaking er utført for å tilfredsstille forskrift. Tilstandsgrad gitt pga. nevnte forhold.

Fuktmåling ble foretatt, jeg målte tørre verdier i konstruksjon.

Behov for vedlikehold/utbedring. Det anbefales å overvåke kjellerens tilstand jevnlig og vurdere ytterligere undersøkelser for å avdekke eventuelle skjulte fukt- eller råteskader, spesielt bak oppforede gulv og utforede vegger. Tiltak for å redusere risiko for fuktopptrekk og mus bør vurderes. Konsekvensen av manglende tiltak kan være skjulte skader, redusert levetid på konstruksjonen og økt risiko for sopp, råte og skadedyr.

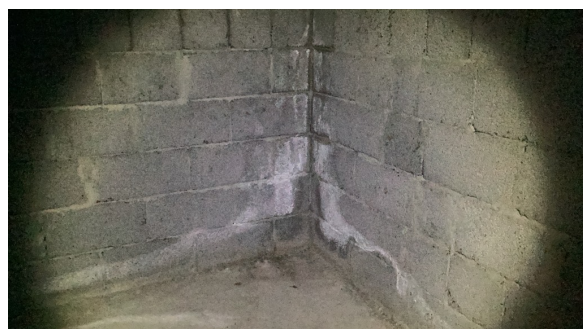
Kalkutslag i kjeller.

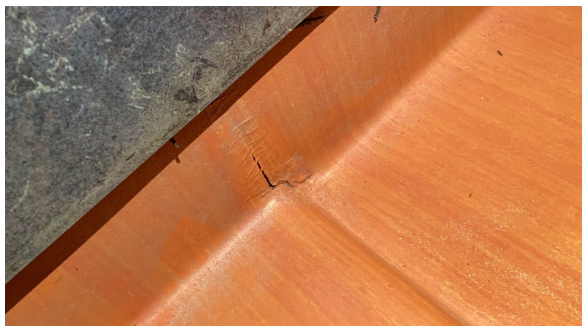
Fortsatt bruk av våtrommet frarådes pga. påviste avvik. Med bakgrunn i at våtrommet er ca. 49 år, eldre våtrom erfaringsmessig er utsatt for lekkasjer og påviste avvik må våtrommet påregnes oppgradert. Det er blant annet avvik på membran, ventilasjon, innredning, overflater og fall. Våtrommet er gitt en samlet vurdering på grunn av en tilstand som gjør at våtrommet ikke tåler dagens normale bruk. Forhold rundt overflater, gulv, sluk, membran/tettesjikt, sanitærutstyr og ventilasjon er allikevel vurdert slik det skal i forskriften, men under samme punkt. Hulltaking er ikke foretatt da rommet må påregnes oppgradert og det er funnet avvik i våtsone. Tilstandsgrad gitt pga. nevnte forhold.

Hull i belegg i dusjsone.

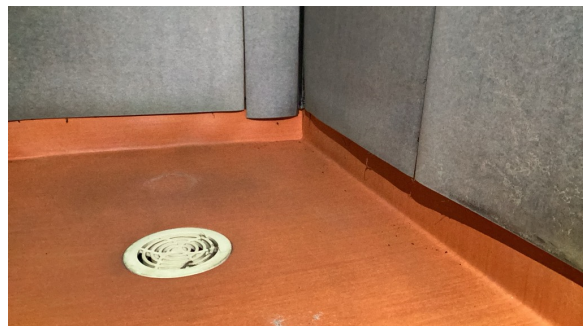
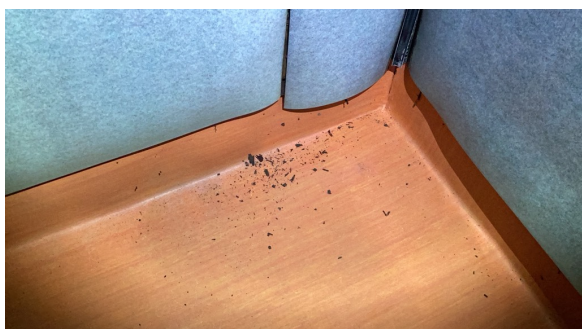
Fuktskader på plater.

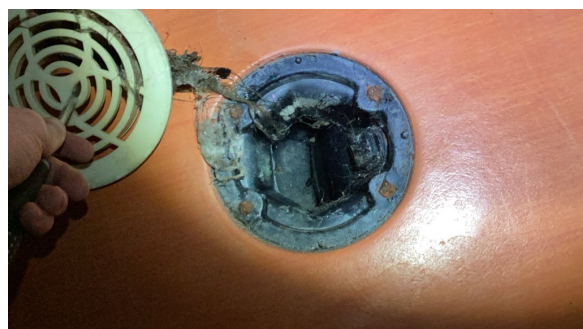
Sluk.

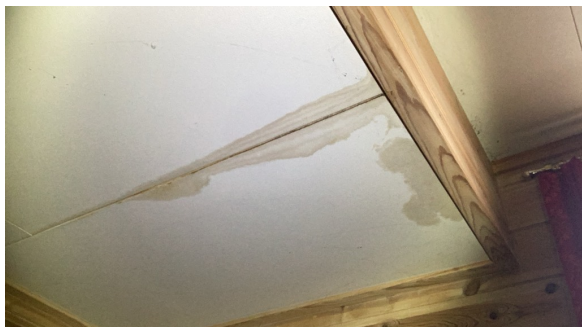
Hulltaking er unnlatt fordi avvik med sannsynlighet for fuktskade allerede er påvist på annen måte. Det er i stedet gjort fuktkontroll med egnet verktøy. Viser til vurdering på "generell" over for ytterligere vurderinger. Synlige fuktmerker. Tilstandsgrad gitt pga. nevnte forhold.

Fuktmerker i himling under bad.

Tiltak må utføres. Kostnadsestimat må ses i sammenheng med punktet "generell".

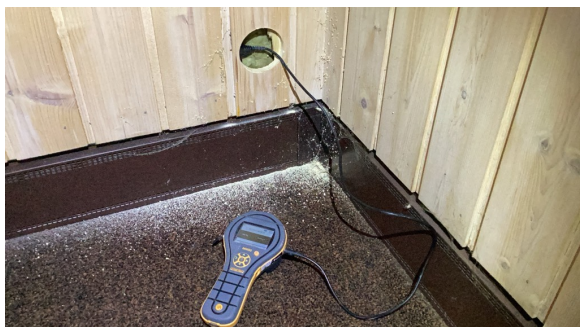
Ved fuktmåling ble det registrert tørre verdier.

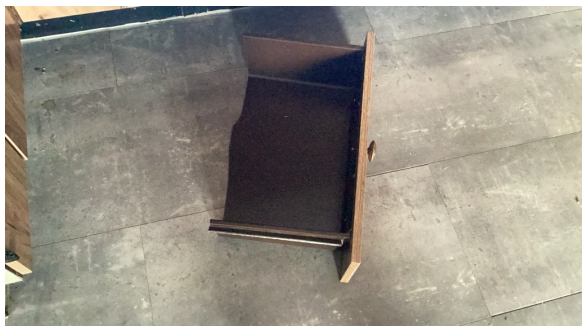
Kjøkkeninnredning bærer preg av slitasje. Komfyrvakt anbefales montert. Det tas spesifikt forbehold om at deler av bygningsdelen er skjult, har en alder som øker sannsynligheten for skjulte feil og har brukt opp mye av sin forventede brukstid. Det var ikke mulig å inspisere bak eller under kjøkkeninnredning på befaringen. Det tas derfor spesifikt forbehold om eventuelle skjulte skader eller feil i dette området. Tilstandsgrad gitt pga. nevnte forhold.

Knekt innmat i skuff.

Behov for vedlikehold/utbedring. Det bør vurderes utskiftning eller oppgradering av kjøkkeninnredningen for å sikre tilfredsstillende funksjonalitet og redusere risikoen for skjulte skader som følge av alder og slitasje. Montering av komfyrvakt anbefales for å ivareta brannsikkerheten. Manglende inspeksjonsmulighet bak og under innredningen medfører økt usikkerhet og risiko for skjulte feil eller fuktskader.

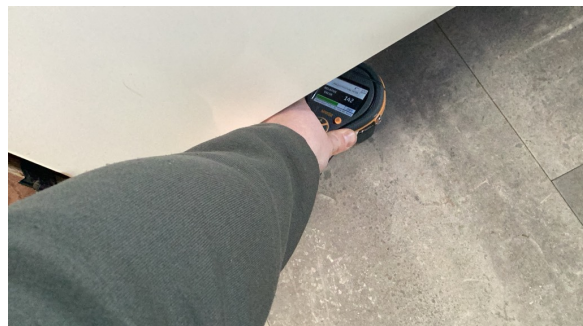
Ved bruk av fuktindikator registrerte jeg ingen unormale verdier.

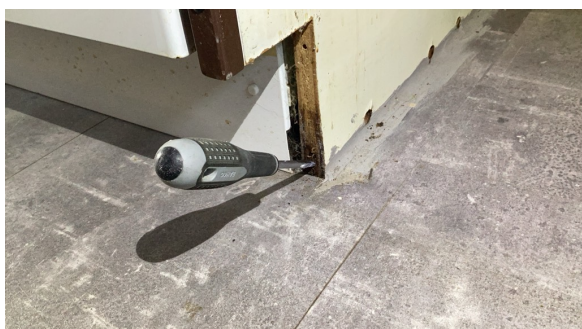
Fuktskade på innredning.

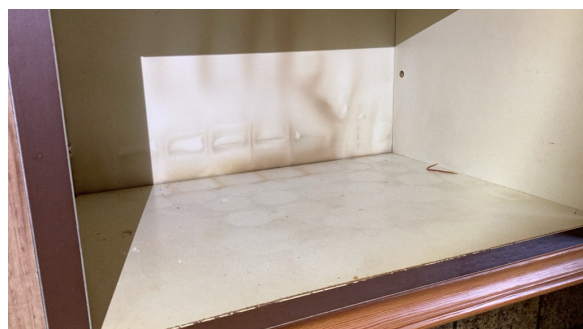
Misfarging i skap.

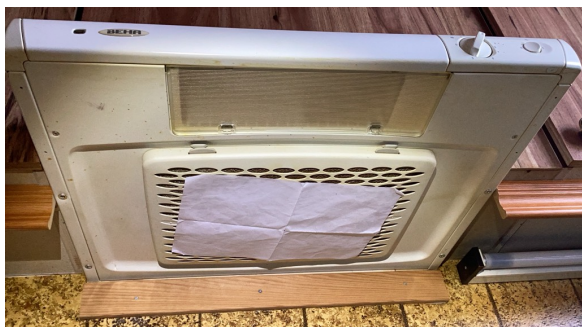
Ved test av avtrekksvifte som beskrevet i NS3600, fungerte viften som tiltenkt.

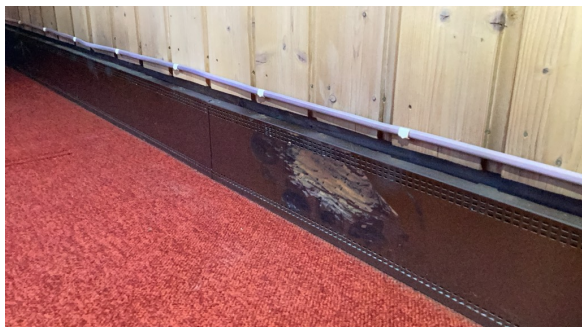
Varmesokkel hadde veldig høy temperatur på befaringsdagen. Dette bør undersøkes ytterligere av fagperson.

Det bør gjennomføres en fagkyndig kontroll av oppvarmingskildene for å avdekke eventuelle skjulte feil eller mangler. Konsekvensen av å ikke undersøke dette nærmere er økt risiko for funksjonssvikt, redusert sikkerhet og kostnader ved fremtidige reparasjoner eller utskiftninger.

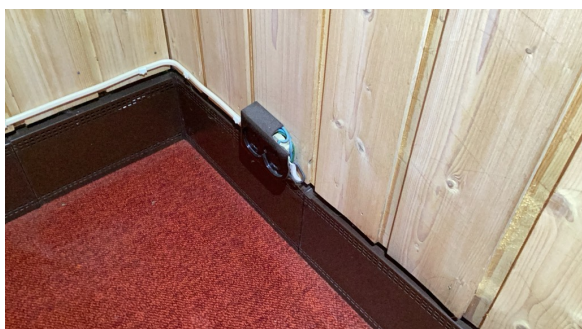
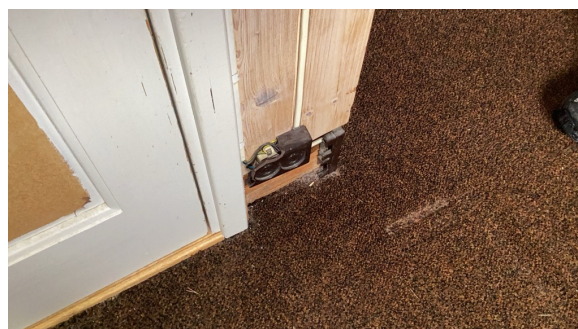
**Ja** Deler av bygningsdelen er over 25 år, delvis skjult, har en alder som øker sannsynligheten for skjulte feil og har brukt opp mye av sin forventede brukstid. Konsekvensen av avvikene kan være økt fare for brann og personskader. Det er ikke fremlagt dokumentasjon på det elektriske anlegget.  
På arbeider utført på det elektriske anlegg etter 1999 skal det foreligge en samsvarserklæring. Når dette mangler øker risikoen for mangler ved eiendommen. Alt arbeid på elektriske anlegg skal utføres av en el-virksomhet som er registrert i myndighetenes sentrale register. <https://innmelding.dsb.no/elvirksomhetsregisteret/privatsok>. På grunn av påviste forhold anbefaler jeg utvidet el-kontroll utført etter NEK 405 -2-3 av registrert elektroinstallasjonsvirksomhet.

Ødelagt stikkontakt.

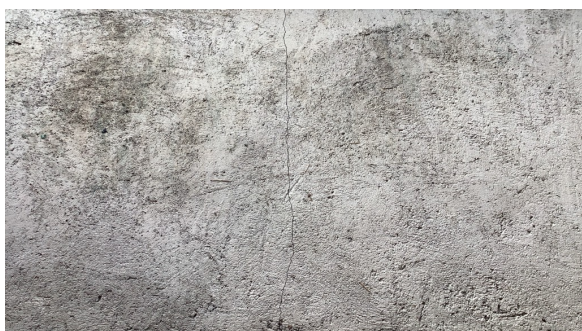
Sprekk i gulv i tilbygd del av 1. etasje.

Sprekkene bør overvåkes og eventuelt utbedres dersom de utvikler seg. Det anbefales å gjennomføre ytterligere undersøkelser for å avdekke om det foreligger skjulte skader, da alder og skjulte konstruksjoner øker risikoen for alvorligere feil. Konsekvensen av å ikke utbedre kan være redusert stabilitet, økt risiko for fuktinntrengning og ytterligere skader på konstruksjonen.

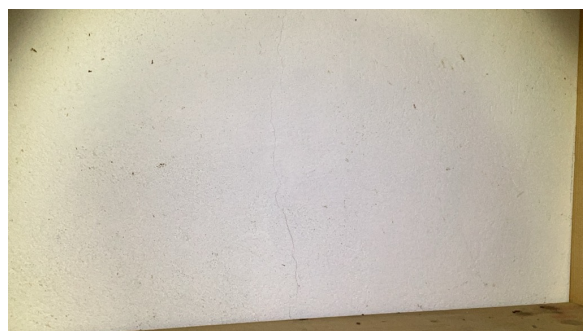
Sprekk i mur.

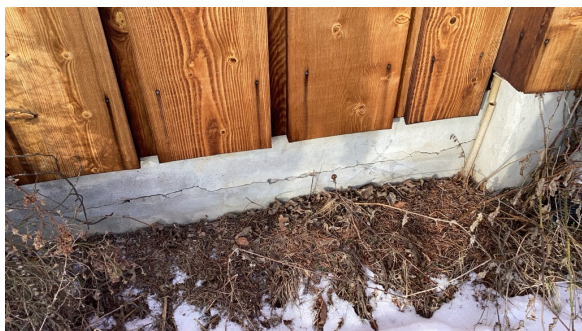
Sprekk i gulv.
