Enervegen 21, 2344 ILSENG

**Enebolig med flott barnevennlig  
beliggenhet. Påkostninger må  
påregnes.**

# Tilstandsrapport

Befaringsdato: 18.02.2026

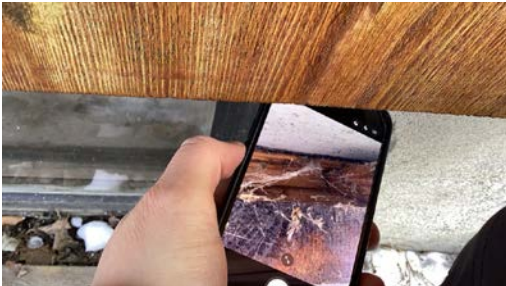
Avvik: Det er ingen eller liten lufting i nedre kant av kledning mot grunnmur.

Eksakt tilstand kan ikke sjekkes uten bygningsmessige inngrep. Utvendig kledning er ikke luftet. Det er observert åpninger i utvendig komplettering som øker risikoen for at mus kan komme inn. Kledning er ført ned på vannbrett, risiko for fuktopptrekk. Det tas spesifikt forbehold om at deler av bygningsdelen er skjult, har en alder som øker sannsynligheten for skjulte feil og har brukt opp mye av sin forventede brukstid. Beplantning inntil kledning anbefales fjernet. Deler av kledning bærer preg av slitasje. Tilstandsgrad gitt pga. nevnte forhold.

Sjekk av lufting.

Behov for vedlikehold/utbedring. Det bør etableres tilfredsstillende lufting bak kledningen for å redusere risikoen for fuktskader og råte. Åpninger i utvendig komplettering bør tettes for å hindre inntrengning av mus, samtidig som nødvendig ventilasjon ivaretas. Beplantning inntil kledningen bør fjernes for å unngå fuktopptrekk og ytterligere slitasje. Konsekvensen av manglende tiltak kan være økt risiko for fuktskader, råte og skadedyr i konstruksjonen, samt skjulte feil på grunn av alder og utilstrekkelig inspeksjonsmulighet.

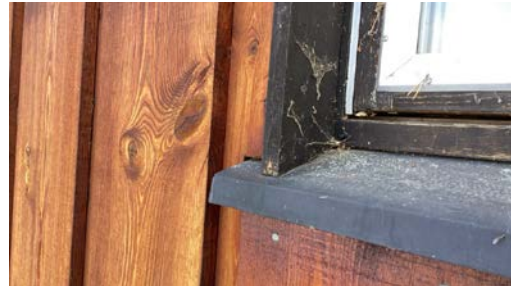
Kledning er ført ned på vannbrett, risiko for fuktopptrekk.

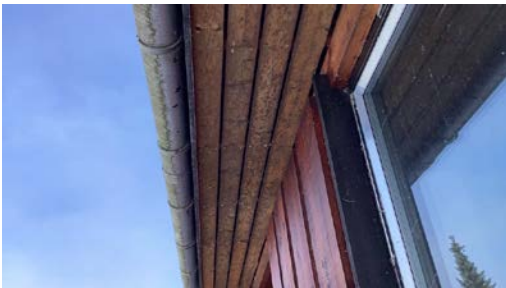
Misfarging på gesimskasse rundt om.

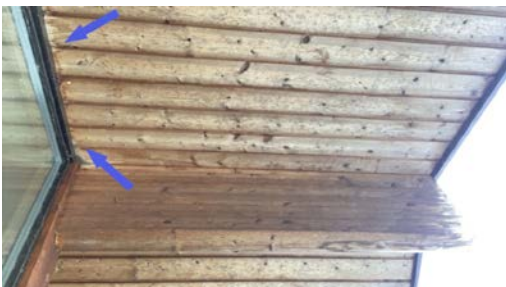
Eksakt tilstand kan ikke sjekkes uten bygningsmessige inngrep. Takkonstruksjonen er lukket og inspeksjonsmuligheten er derfor begrenset. Skrå, isolerte takflater defineres som risikokonstruksjon på grunn av erfaringsmessig høy skadefrekvens, spesielt med tanke på fukt- og kondensproblematikk som ofte oppstår i slike konstruksjoner. Det tas spesifikt forbehold om at deler av bygningsdelen er skjult, har en alder som øker sannsynligheten for skjulte feil og har brukt opp mye av sin forventede brukstid. Tilstandsgrad gitt pga. nevnte forhold.

Misfarging og fuktmerker på bord utvendig.

Det anbefales jevnlig kontroll og oppfølging av takkonstruksjonen for å avdekke eventuelle skjulte skader, spesielt med tanke på fukt og kondens. Begrenset inspeksjonsmulighet og høy alder medfører økt risiko for skjulte feil og redusert levetid, noe som kan føre til kostbare utbedringer dersom skader ikke oppdages i tide.

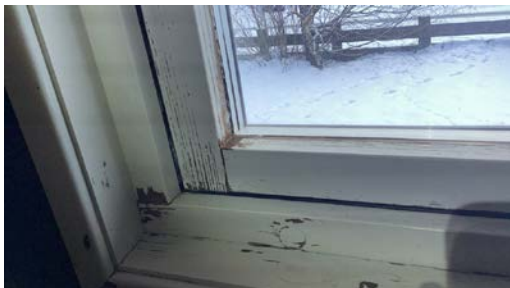
Kondensmerker i vinduer.

Det bør gjennomføres vedlikehold og utbedring av vinduene for å sikre funksjonalitet og forhindre ytterligere slitasje og skader. Manglende vindu i kjelleråpning bør utbedres for å hindre varmetap, fuktinntrengning og redusert sikkerhet. Kondensmerker og løse pakninger bør utbedres for å redusere risiko for fuktskader og forringelse av treverket. Ved utskifting av isolerglassruter fra 1970-tallet må det tas hensyn til mulig PCB-innhold, da dette skal behandles som spesialavfall. Lav høyde mellom terreng og kjellervinduer kan medføre økt risiko for fuktinntrengning og bør vurderes nærmere. Alder og slitasje tilsier at det må påregnes kort gjenværende brukstid og mulig behov for utskifting av flere vinduer.

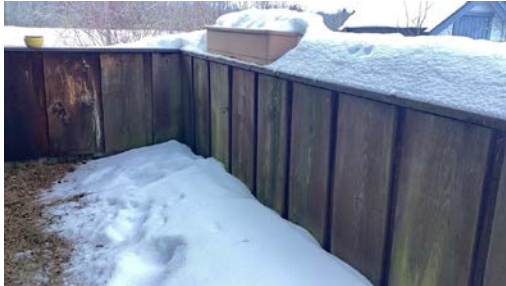
Behov for vedlikehold.

Behov for vedlikehold. Det anbefales å gjennomføre supplerende undersøkelser når snøen er fjernet for å avdekke eventuelle skjulte skader eller slitasje. Dersom dette ikke gjøres, kan det medføre at skader forblir uoppdaget, noe som kan føre til økte kostnader for utbedring.

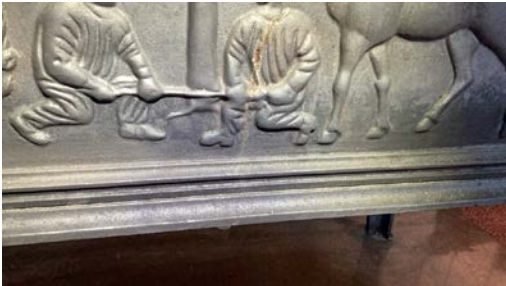
Sprekk/riss i ovn.

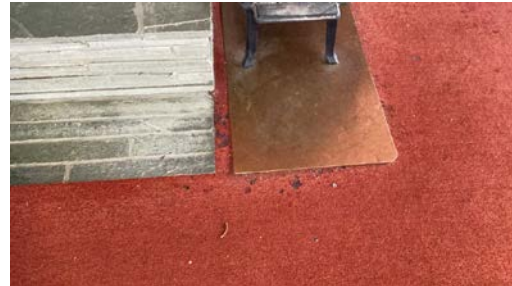
Avvik: Avstanden mellom ildstedet og brennbart materiale er for liten.

Ikke tilstrekkelig plate foran ildsted. Brennmerker på teppe.

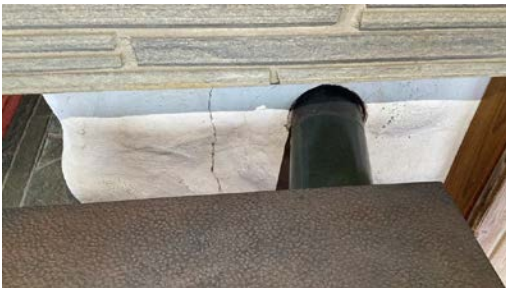
Det er påvist sprekker og/eller riss i pipe.

Sprekk i puss/pipe.

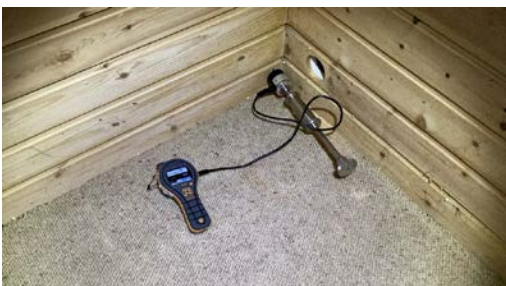
Fuktmåling ble foretatt, jeg målte tørre verdier i konstruksjon.

Behov for vedlikehold/utbedring. Det anbefales å overvåke kjellerens tilstand jevnlig og vurdere ytterligere undersøkelser for å avdekke eventuelle skjulte fukt- eller råteskader, spesielt bak oppforede gulv og utforede vegger. Tiltak for å redusere risiko for fuktopptrekk og mus bør vurderes. Konsekvensen av manglende tiltak kan være skjulte skader, redusert levetid på konstruksjonen og økt risiko for sopp, råte og skadedyr.

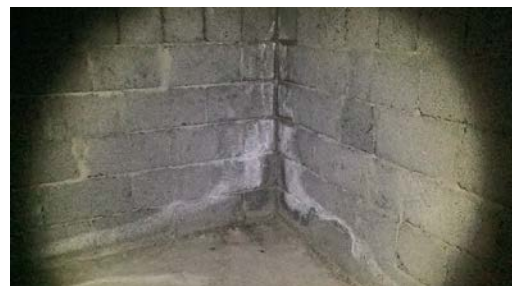
Kalkutslag i kjeller.

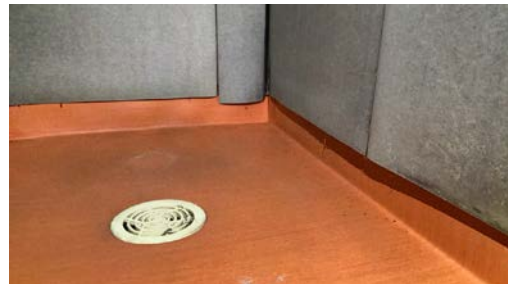
Fuktskader på plater.

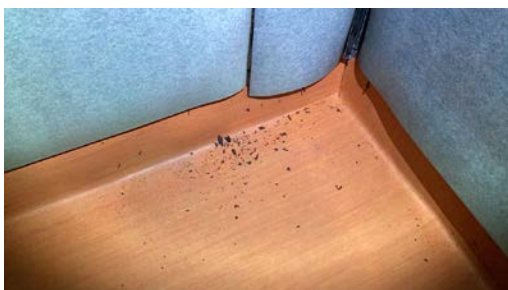
Fuktskader på plater.

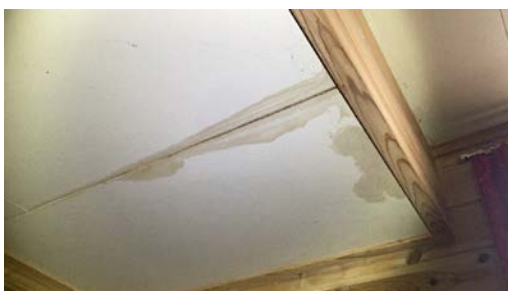
Fuktmerker i himling under bad.

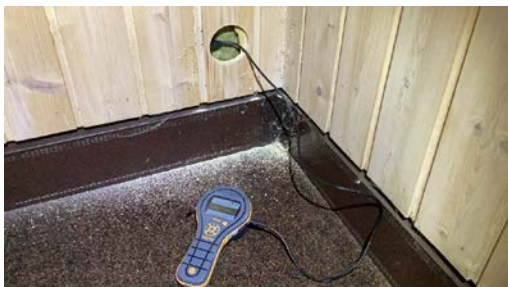
Ved fuktmåling ble det registrert tørre verdier.

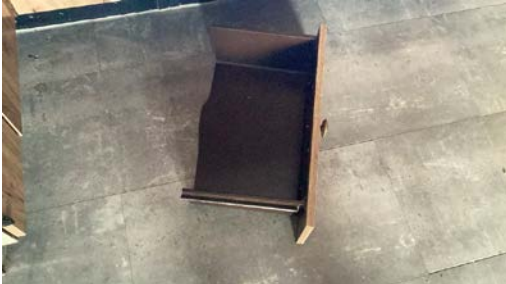
Knekt innmat i skuff.

Behov for vedlikehold/utbedring. Det bør vurderes utskiftning eller oppgradering av kjøkkeninnredningen for å sikre tilfredsstillende funksjonalitet og redusere risikoen for skjulte skader som følge av alder og slitasje. Montering av komfyrvakt anbefales for å ivareta brannsikkerheten. Manglende inspeksjonsmulighet bak og under innredningen medfører økt usikkerhet og risiko for skjulte feil eller fuktskader.

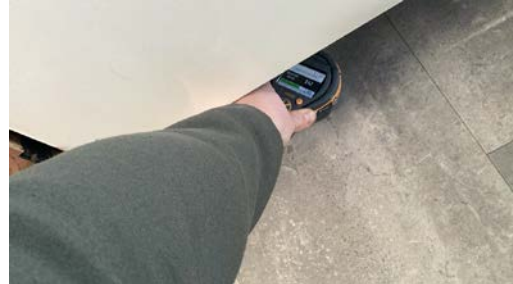
Ved bruk av fuktindikator registrerte jeg ingen unormale verdier.

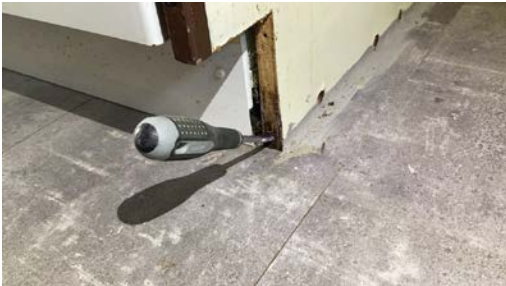
Fuktskade på innredning.

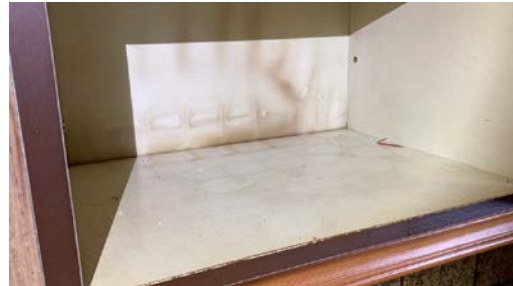
Misfarging i skap.

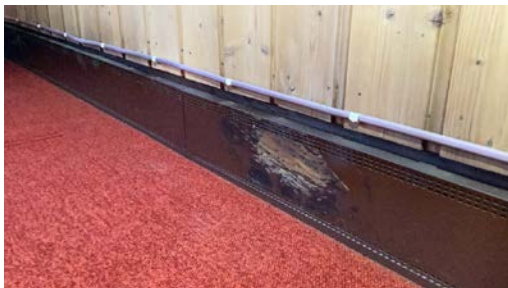
Varmesokkel hadde veldig høy temperatur på befaringsdagen. Dette bør undersøkes ytterligere av fagperson.

Det bør gjennomføres en fagkyndig kontroll av oppvarmingskildene for å avdekke eventuelle skjulte feil eller mangler. Konsekvensen av å ikke undersøke dette nærmere er økt risiko for funksjonssvikt, redusert sikkerhet og kostnader ved fremtidige reparasjoner eller utskiftninger.

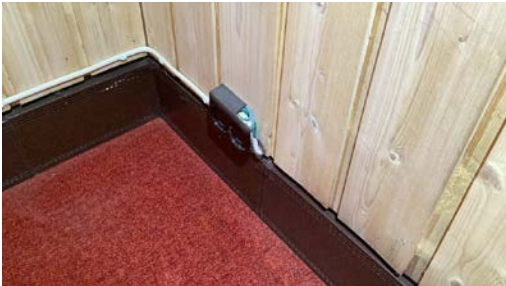
Ødelagt stikkontakt.

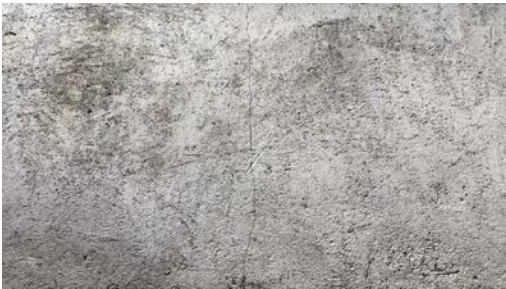
Sprekk i gulv i tilbygd del av 1. etasje.

Sprekkene bør overvåkes og eventuelt utbedres dersom de utvikler seg. Det anbefales å gjennomføre ytterligere undersøkelser for å avdekke om det foreligger skjulte skader, da alder og skjulte konstruksjoner øker risikoen for alvorligere feil. Konsekvensen av å ikke utbedre kan være redusert stabilitet, økt risiko for fuktinntrengning og ytterligere skader på konstruksjonen.

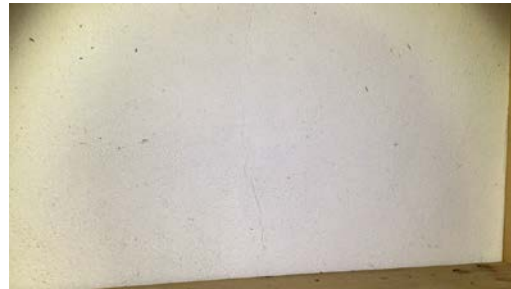
Avvik: Grunnmuren har sprekkdannelser.

Sprekker/riss av en slik karakter i bygninger fra denne perioden er ikke uvanlig. Det tas spesifikt forbehold om at deler av bygningsdelen er skjult, har en alder som øker sannsynligheten for skjulte feil og har brukt opp mye av sin forventede brukstid. Tilstandsgrad gitt pga. nevnte forhold.

Sprekk i mur.
