Tilstandsrapport

Tomannsbolig

Korsvikveien 2, 3234 SANDEFJORD

Befaringsdato: 17.03.2025

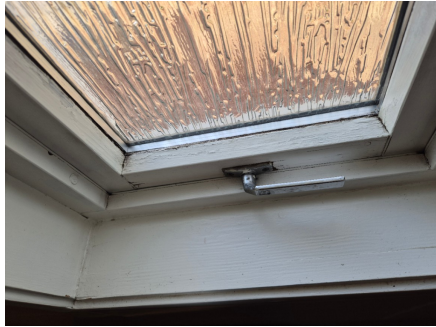
Vurdering av avvik:

- Det er avvik:

- Tiltak:

Tidspunkt for utskifting av vinduer nærmer seg.

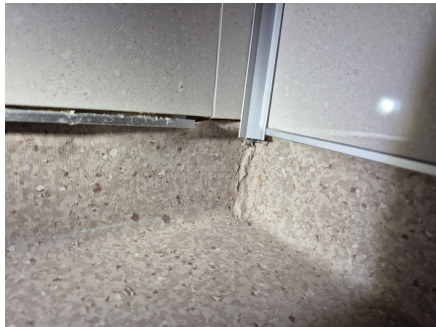
Utette rørgjennomføringer.

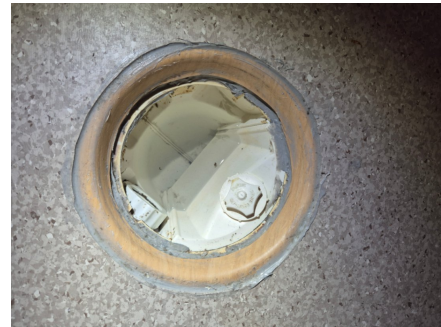
Utett utførelse.

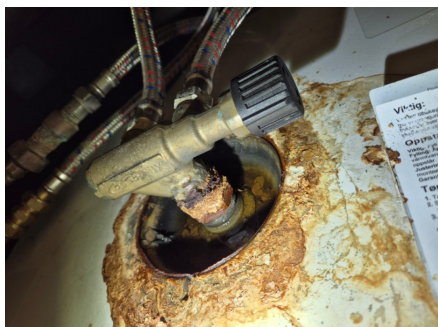
Det er påvist lekkasje fra blandeventilen i toppen av varmtvannsberederen.

Dette bør utbedres for å unngå videre lekkasje og eventuelle vannskader.

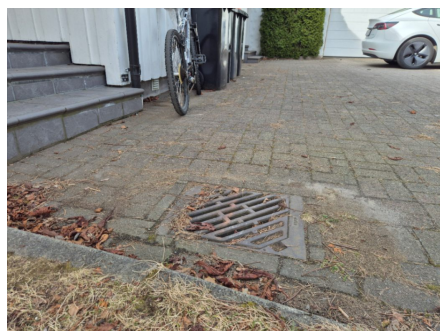
Det er viktig at terrenget heller riktig i områder ved grunnmuren, nemlig at det er tilfredsstillende hellingsgrad ut fra grunnmuren. Overflatevann skal hurtigst mulig vekk for å unngå unødvendige fuktbelastninger på utvendig fuktsikring og drenering.

Det anbefales terrengjustering for å få riktig fall langs grunnmuren. Ideelt bør det i en avstand på ca. 3 meter være god helning vekk fra husets grunnmur. Dette bør gjøres i forbindelse med drenering rundt boligen. Derav lavere kostnadsestimat.
