# Tilstandsrapport

Enebolig

Lunderveien 55, 1866 BÅSTAD

Befaringsdato: 23.06.2025

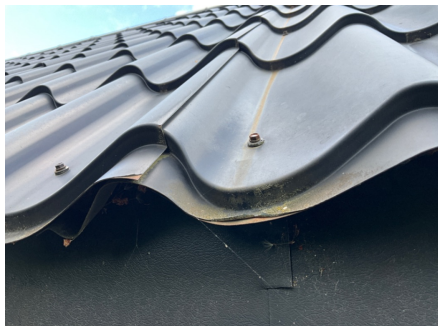
- Det er avvik:
- Noe avflassing og rust på takplater.

Videre bruk forutsetter jevnlig visuell kontroll for å oppdage eventuelle endringer. Det må påregnes at behov for utbedring eller utskifting kan oppstå på sikt, men tidspunkt for dette er usikkert så lenge tekkingen fungerer som forutsatt. Manglende oppfølging kan øke risikoen for skader i underliggende konstruksjon.

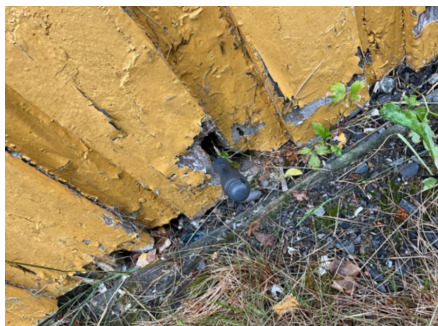
- Det er påvist betydelige råteskader i bordkledningen.
- Det er påvist råteskader i veggkonstruksjonen.

- Det ble foretatt stikktakninger etter råte/dårlig kledning ved hjelp av en syl, påvist råte. På steder hvor det er registrert råte i kledningsbord, er det å forvente at veggkonstruksjon har råteskader. Påvist råteskader i veggkonstruksjon bak kledning i innsisert område. Ellers er det generelt med værslitte bord samt malingsavflassing på trekledning.

- Skadet kledning og underliggende råteskader må utbedres. Råte i veggkonstruksjon kan svekke bæreevne og medføre økt risiko for videre skader. Kledningen må gjennomgå systematisk, og nødvendig utskifting og oppbygging av veggpartier bør utføres. Dersom tiltak uteblir, kan skadeomfanget øke over tid og medføre høyere utbedringskostnader.

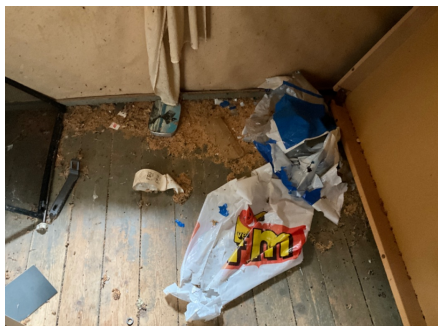
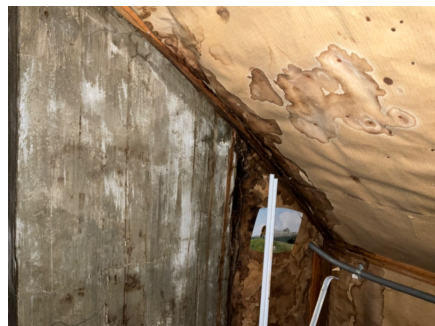
- Det er begrenset/dårlig ventilering av takkonstruksjonen.
- Det er påvist fuktskjolder/skader i takkonstruksjonen.
- Det er registrert skader etter aktivitet av skadedyr.
- Konstruksjonene har skjevheter.

- Påvist noe svanker/skjevheter i takkonstruksjonen, som følge av elde og underdimensjonerte materialer.  
- Begrenset med lufting ned mot ender av loftet. God og kontinuerlig lufting er viktig, slik at risiko for skader reduseres.  
- Påvist en del fuktskjolder i undertaket rundt pipe, ikke fuktig på befaringsdagen, men det garanteres ikke for tetthet.  
- Det er påvist en del museekremerer av mus på loftet, noe som indikerer at skadedyr har hatt tilgang til området. Årsaken til dette kan være små åpninger, sprekker eller utilstrekkelig tetting i byggets konstruksjon som gir mus mulighet til å trenge inn.

- Anbefalt å holde svanke i taket under oppsikt. Dersom forhold forverres må det gjøres ytterligere undersøkelser samt gjøre eventuelle endringer.  
- Luftingen bør utbedres for å lukke avviket, men det er sjelden økonomisk rasjonelt som et enkeltstående tiltak. Ved omlegging av taktekingen bør lufting over tak vurderes for å redusere risikoen for kondens og fuktskader.  
- Det bør foretas gjennomgang av musetetting rundt boligen for å forhindre at mus trenger inn i boligen, skader på materialer samt vond lukt som konsekvens.  
- Gjennomføringer i taktekket er som regel svake punkt hvor det fort oppstår lekkasje. Kontinuerlig tilsyn er anbefalt.

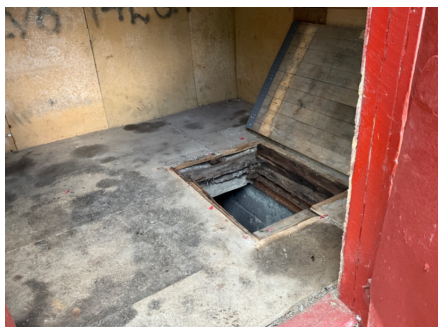
- Påvist generelt store fukt-/råteskader i bygget.

- Bygget står ovenfor full renovering eller riving.

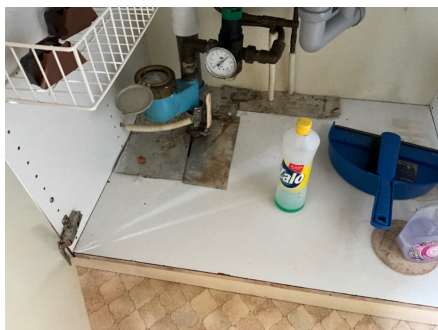
- Det er påvist fukskjolder og svelling i bunnplaten i benkeskapet, men det ble ikke målt unormale fuktverdier på befaringsdagen. Skadene kan være et resultat av tidligere fuktproblemer, men det er ingen tegn til aktiv fuktighet på nåværende tidspunkt.

- Selv om det er påvist fukskjolder og svelling i bunnplaten i benkeskapet, er det ikke behov for utbedringer på nåværende tidspunkt, da kjøkkenet fremstår som funksjonelt. Det anbefales å holde området under oppsikt for å sikre at det ikke oppstår nye fuktproblemer.
