# Tilstandsrapport

Fritidsbolig

Trygves veg 22, 2090 HURDAL

Befaringsdato: 23.04.2025

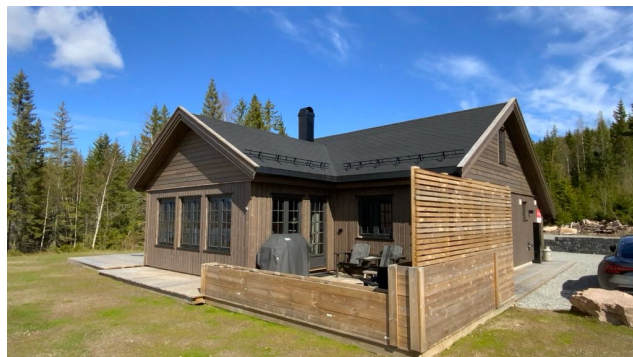
Besiktigelse av taktekke.

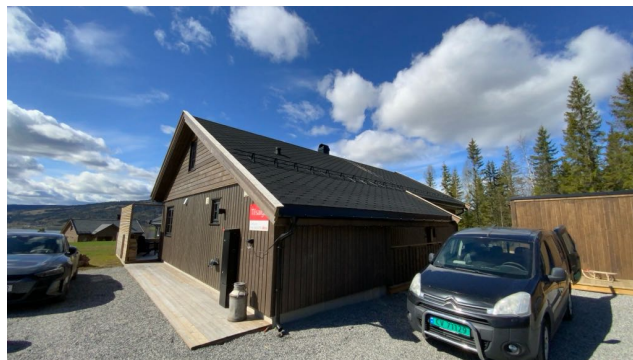
Besiktigelse av taktekke.

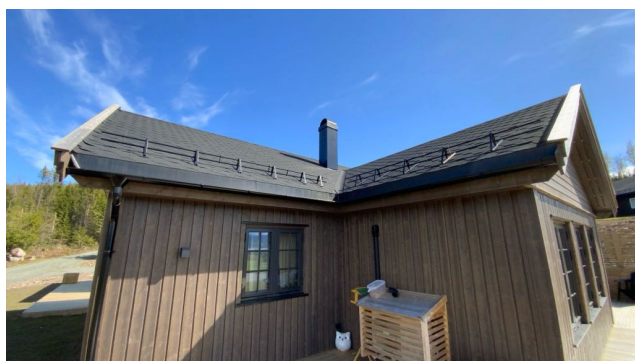
Pappshingel fra byggeår. Taktekking anses å ha sin tiltenkte funksjon. Taktekket ble besiktiget fra bakkeplan. Siden taket (takkonstruksjon, taktekking og skorstein) kun er observert fra bakkenivå, er vurderingen begrenset av dette. Det er ikke sikkerhetsmessig forsvarlig å bevege seg ut på taket eller observere fra stige. Selv om det ikke er avdekket skader under befaringen, betyr ikke dette at det ikke foreligger skader som en besiktigelse på taket kan avdekke. Vær oppmerksom på denne risikoen. En undersøkelse av taket kan utføres av en fagperson under tilstrekkelige sikkerhetsforhold.

Besiktigelse av taktekke.

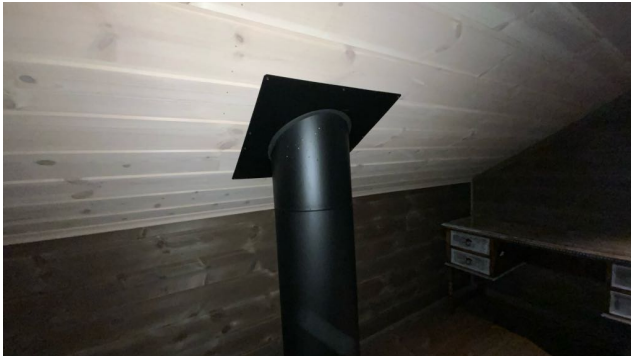
Kontroll rundt pipeløp. Ingen synlige lekkasjer på befaringsdagen.

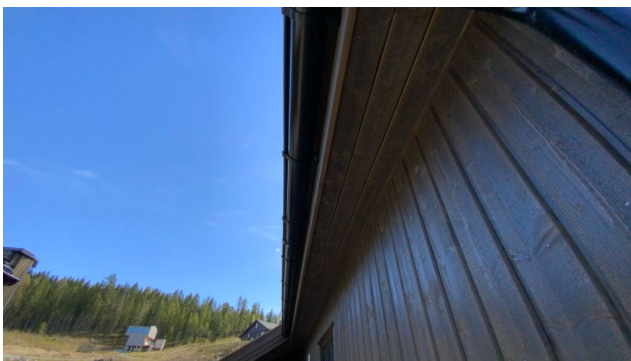
Synlige luftespalter i gesimskasse.

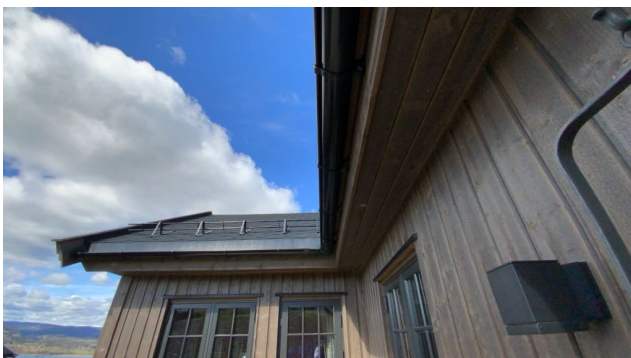
Synlige luftespalter i gesimskasse.

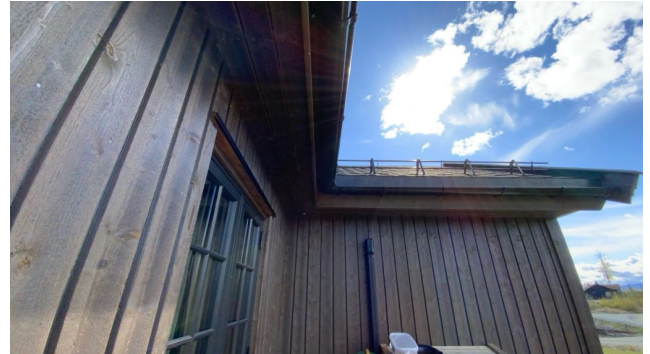
Synlige luftespalter i gesimskasse.

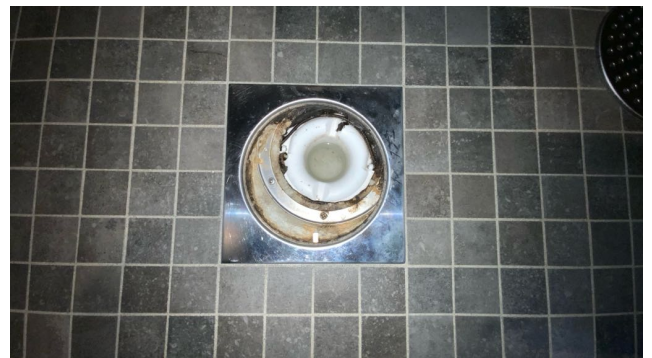
Badet har plastsluk. Badet har smøremembran med dokumentert utførelse. Synlig mansjett med tilfredsstillende klemt tettefunksjon.

Kontroll av sluk.

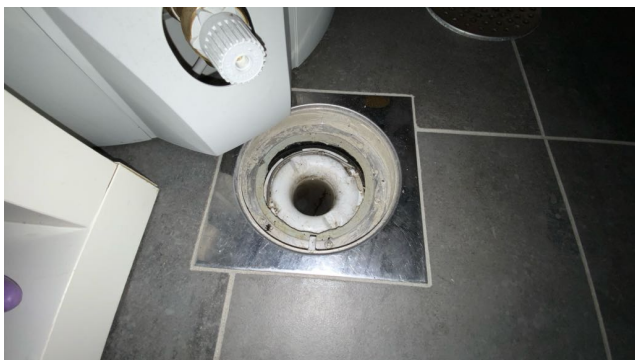
Vaskerom har plastsluk og smøremembran med dokumentert utførelse. Synlig mansjett med tilfredsstillende klemt tettefunksjon.

Kontroll av sluk.

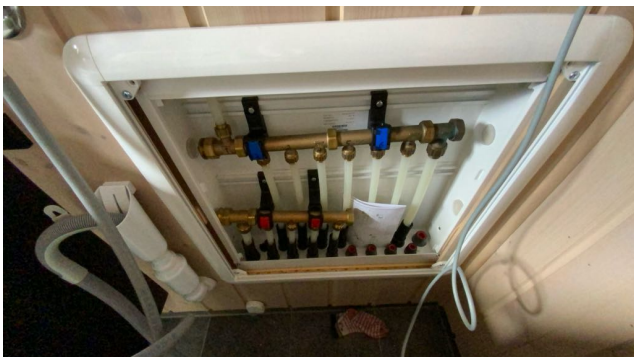
Vannrør fra byggeår av materialtype pex og kobber. Fordelerskap på vaskerom. Waterguard i benkeskap på kjøkken bør etableres for god sikring av lekkasjevann. Alder er normalt i seg selv en vurderingskriterie hva angår slitasjegrad. Videre bemerkes at bunnledninger av den årsak følgelig heller ikke er kontrollert.

Besiktigelse av røropplegg.

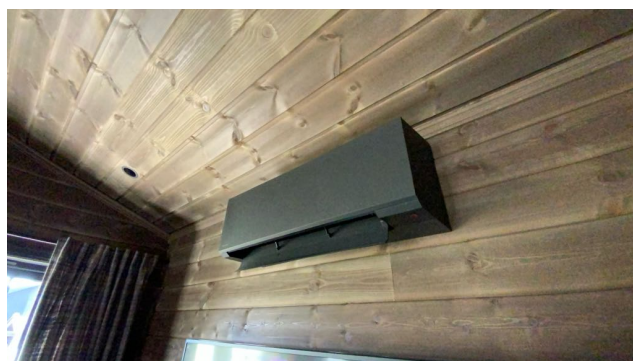
Varmepumpe fra 2024. Varmepumpe fremstår med tiltenkt funksjon og vurdert opp mot alder. Jevnlig service er anbefalt for god ivaretagelse. Ev.t kommende vedlikehold tilfaller ny eier.

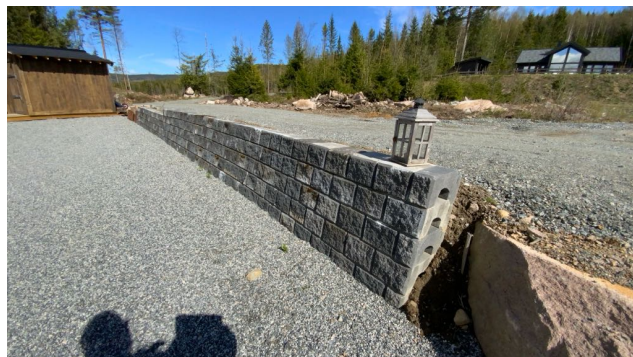
Støttemur i stablestein fremstår med tiltenkt funksjon ut i fra visuell kontroll. Noe variasjoner ble registrert men støttemur fremstår som stabil på befaringsdagen. Kommende vedlikehold av støttemur er påregnelig på generelt grunnlag. Ukjent utførelse på underliggende masser og oppbygging.
