# Tilstandsrapport

Boligbygg med flere boenheter

Haneborg alle 6, 1463 FJELLHAMAR

Befaringsdato: 01.09.2025

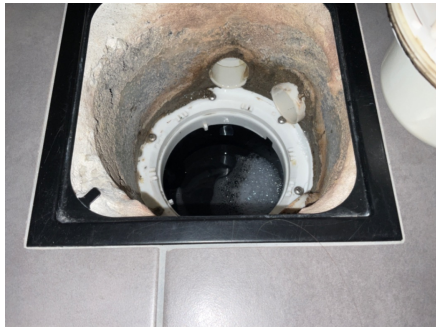
Hovedsluket under innredningen

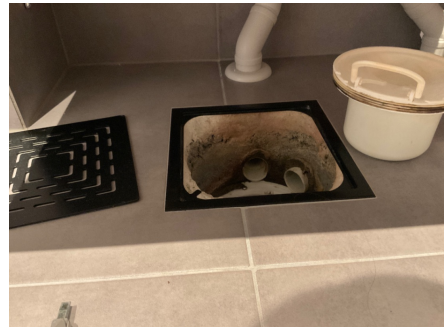
Hovedsluket under innredningen

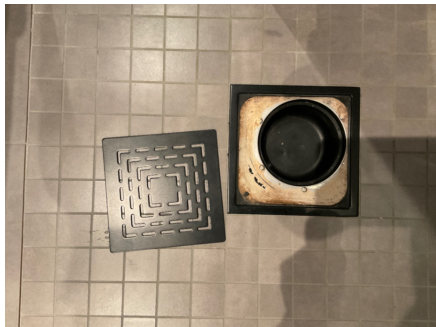
Hjelpesluket i dusjsonen
