# Henrik Wergelands veg 41 2407 ELVERUM

## Tilstandsrapport Eierskifte

Boligtype: Horisontaldelt tomannsbolig

Byggeår: 1998

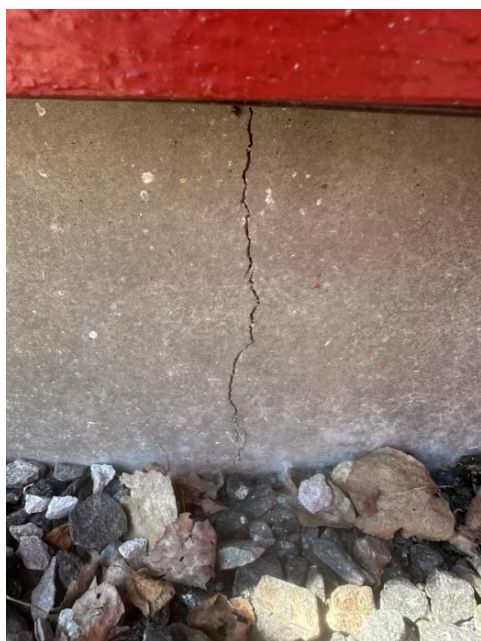
### 6.2 Grunnmur og fundament

Det er registrert skråriss som er symptom på setninger.

Det anbefales å foreta en gjenpussing av sprekker i grunnmur, slik at forholdet kan observeres over tid, med tanke på om dette er under utvikling eller er stabilt.

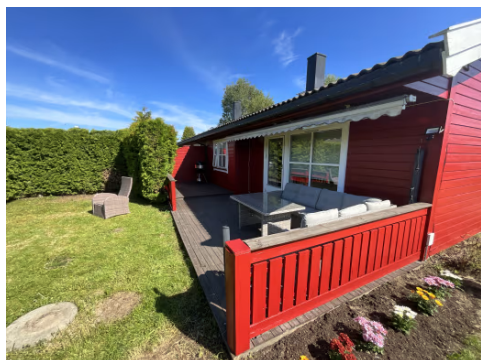
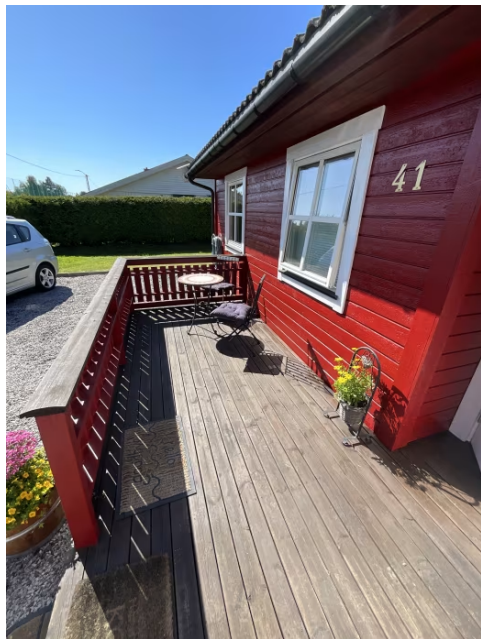
### 6.3 Balkong, terrasse, platting

Fundamenter er lagt direkte på bakken uten frostsikring, og bevegelser pga. tle i bakken må påregnes.

Utbedring av ovennevnte forhold må påregnes.

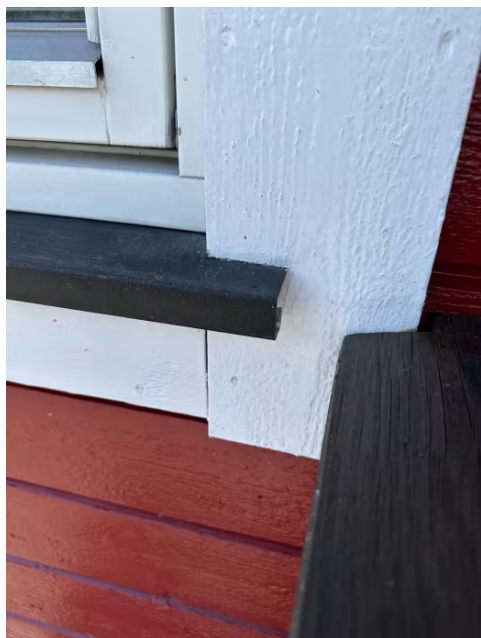
## 6.4 Vinduer og dører

Det er påvist avvik ved omramming. Liten/ingen avstand mellom trepanel og beslag, fare for fuktopptrekk.

Justeringer/smøring anbefales.

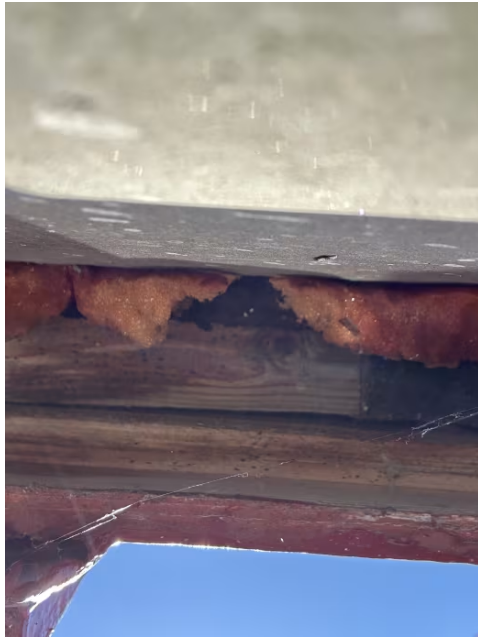
## 6.5 Yttervegger

| Manglende lufting gir økt risiko for fuktskader i konstruksjonen. | |

| Det bør foretas tiltak for å bedre lufting av kledningen. | |

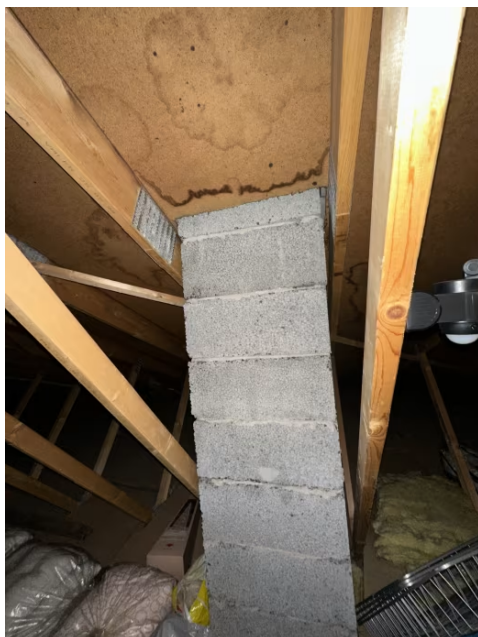
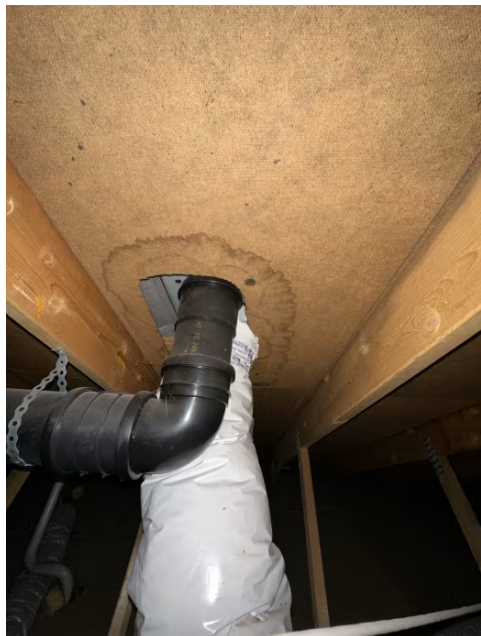
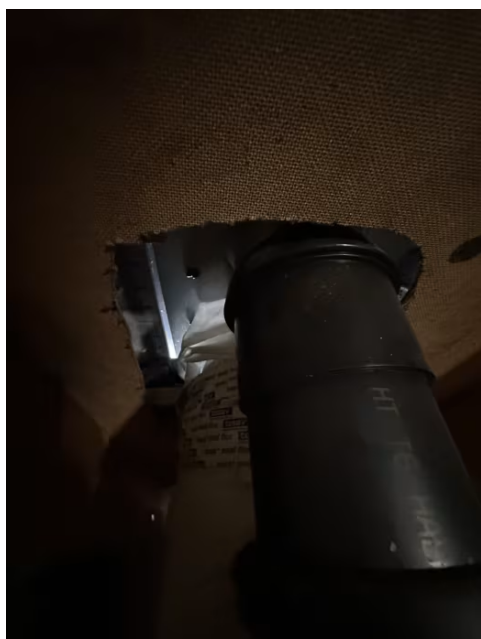
## 6.6 Loft (konstruksjonsoppbygging)

Det er påvist fuktskjolder i undertak/takkonstruksjon. Det registreres lysåpning ved luftekanal/ventilasjonsrør.

Det registreres fuktmerker rundt takgjennomføring til pipe og lufting.

Det ble ikke målt forhøyde verdier i undertak. Anbefaler ytterligere undersøkelser og jevnlig kontroll av loft.

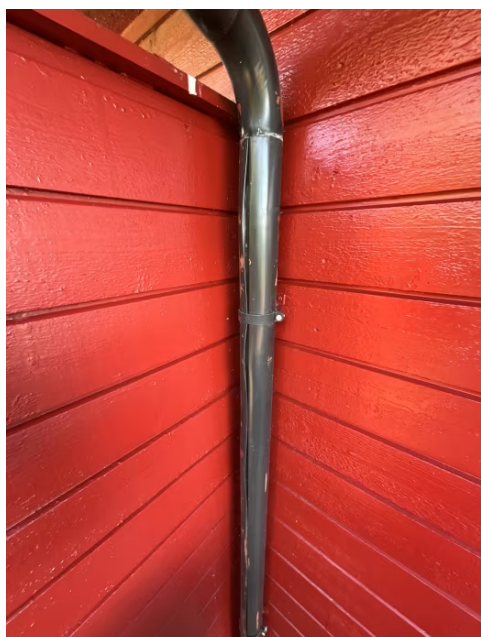
## 6.7 Renner og nedløp

Det ble registrert buling/skade i nedløpsrør som er et symptom på frostspreng.

Utbedring av nedløpsrør med skader må påregnes.

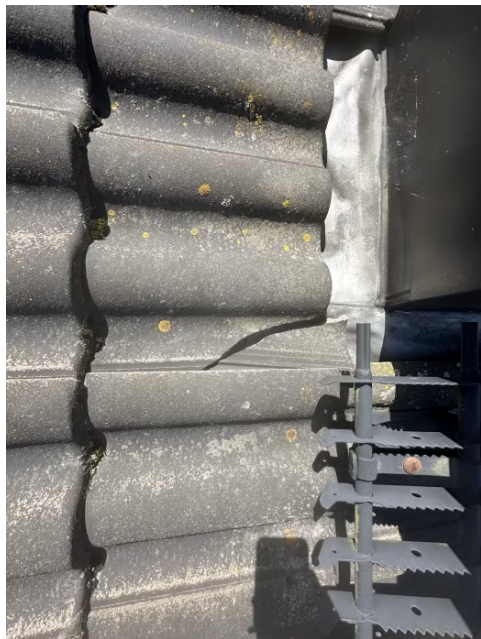
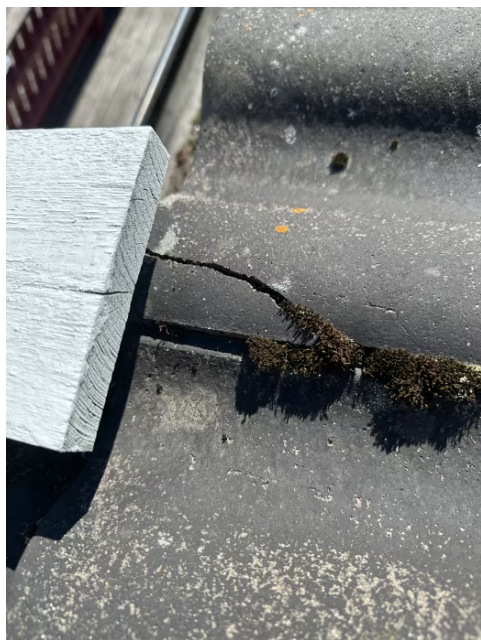
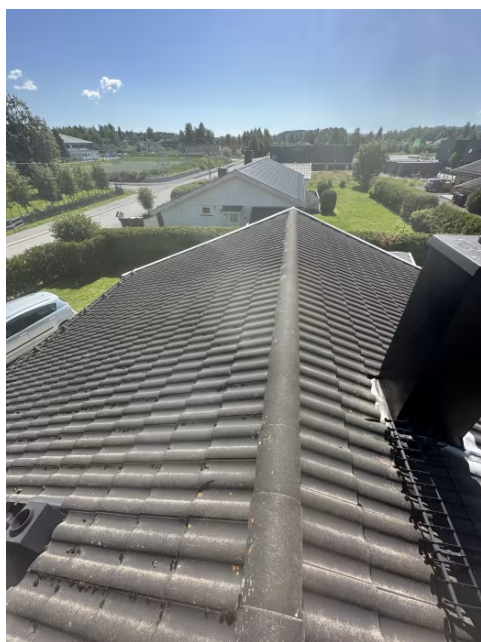
## 6.9 Taktekking

Det registreres knekte takstein.

Taktekkingen har mose og slitasje på grunn av elde.

Knekte takstein må skiftes ut. Utbedring/utskifting av beslagsløsninger anbefales for å unngå lekkasjer og skader.

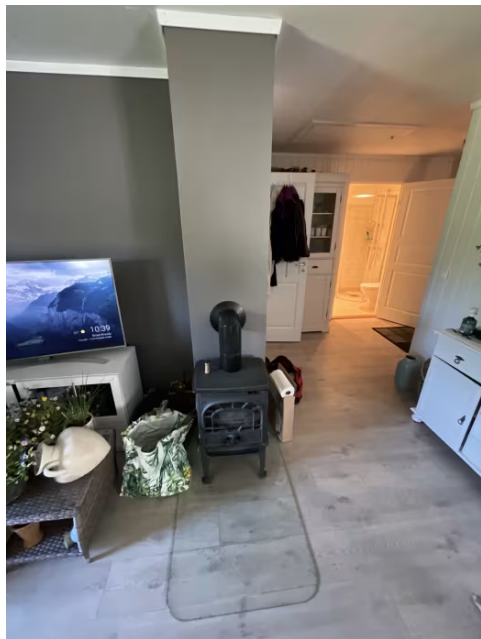
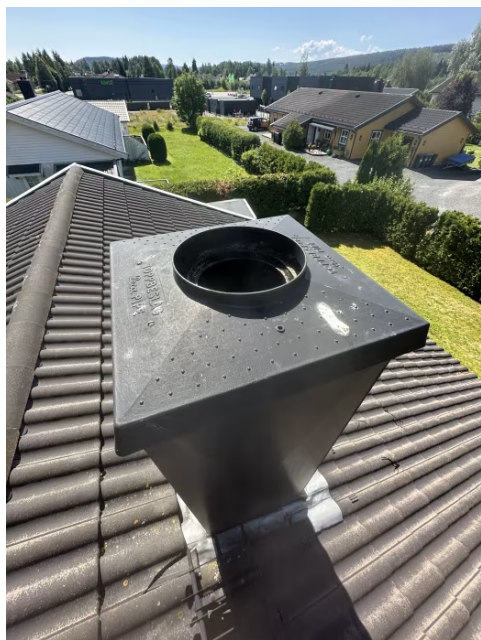
## 6.12 Ildsted/Skorstein

| <p>Det mangler ubrennbar plate på gulv under sotluke. Over halvparten av forventet brukstid er passert på beslag.</p> <p>Mindre sprekk i fuge ved beslag. Regnskjerm mangler og bør monteres.</p> <p>Pipe og ildsted er kun visuelt vurdert og ikke røyktrykkprøvd eller kamerakontrollert ved besiktigelsen. Undertegnede har ikke spesiell kompetanse vedr. vurdering av piper og ildsteders forskriftsmessige tilstand. For detaljert informasjon og krav anbefales kontakt med lokalt brann- og feievesen.</p> | |

| <p>Det må foretas lokal utbedring.</p> <p>Det anbefales å montere ildfast plate under sotluke.</p> | |

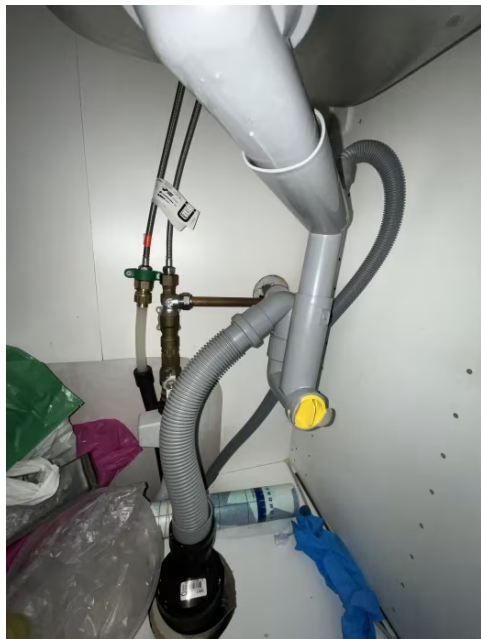
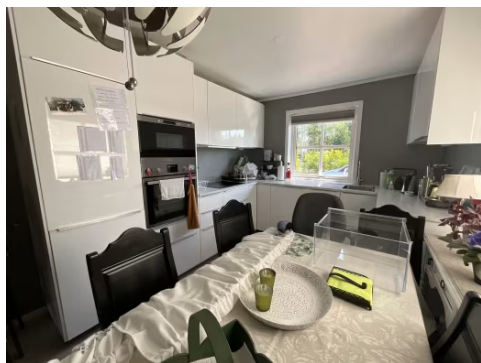
## 6.13 Kjøkken

Det er ikke påvist tegn på at det er montert lekkasjedeteksjon ved oppvaskmaskin/oppvaskkum eller komfyrvakt, dette er et krav på kjøkkenet utifra alder.

For å lukke avviket, monter lekkasjevakt med automatisk stengeventil under kjøkkenbenk, nær oppvaskkum og oppvaskmaskin.

For å lukke avviket, monter komfyrvakt over eller bak stekeovn/platetopp i henhold til gjeldende krav.

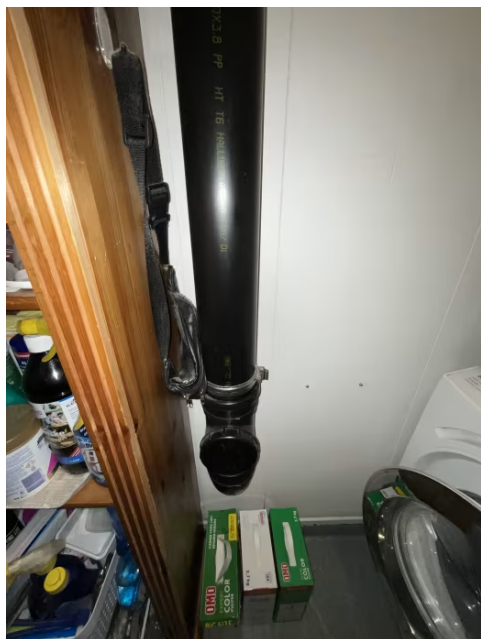
## 6.15 Avløpsrør

Det er ikke behov for utbedringstiltak siden anlegget fungerer i dag, men ut ifra alder kan skader plutselig oppstå på eldre anlegg.

Ved eventuelle oppgraderinger av våtrom/kjøkken vil det være hensiktsmessig å skifte avløpsrør.

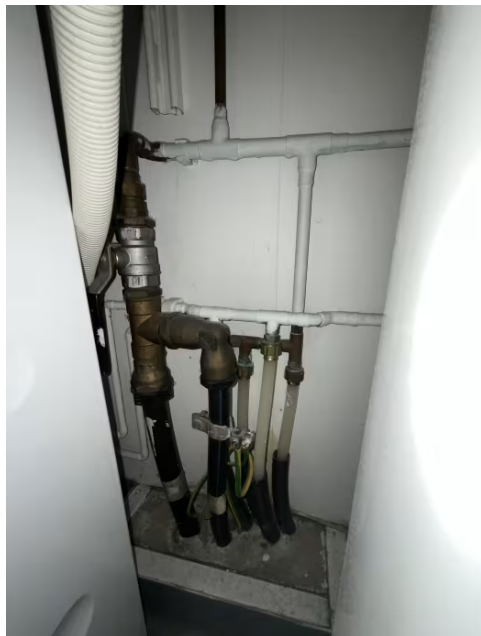
## 6.16 Vannledninger

| <p>Mer enn halvparten av forventet brukstid er passert på deler av vannledninger.r.</p> <p>Det registreres irr på rør og koblinger.</p> <p>Ingen lekkasjer eller skader ble registrert, generelt anbefales regelmessig testing av hovedstoppekran for å kontrollere at den stenger ved en eventuell lekkasje.</p> <p>Funksjon og tilstand må vurderes av fagmann.</p> | |

| <p>Vannledninger bør skiftes i forbindelse med fremtidig oppgradering av våtrom/kjøkken.</p> <p>Hovedstoppekran anbefales merket for god oversikt.</p> | |

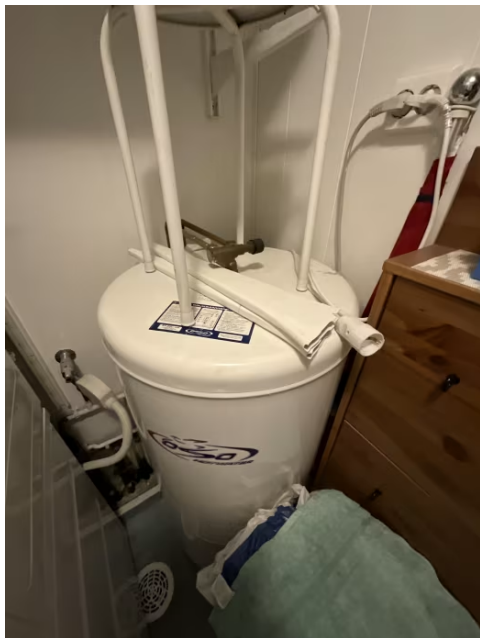
## 6.19 Varmtvannsbereder

En utskifting av bereder som følge av oppnådd alder/( over 20 år) er påregnelig.

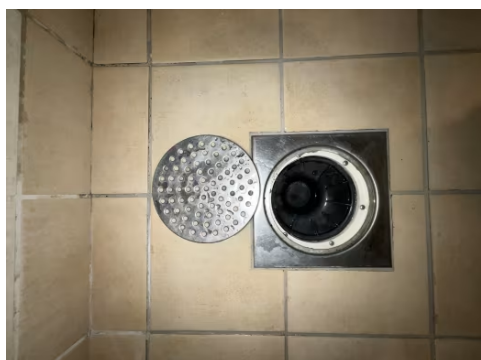
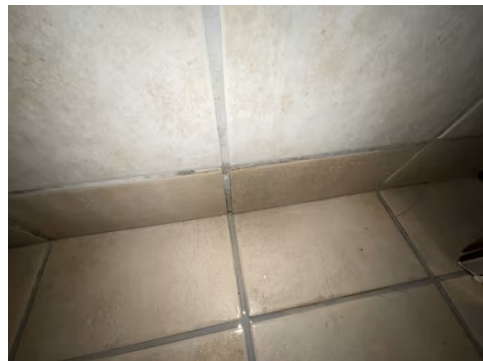
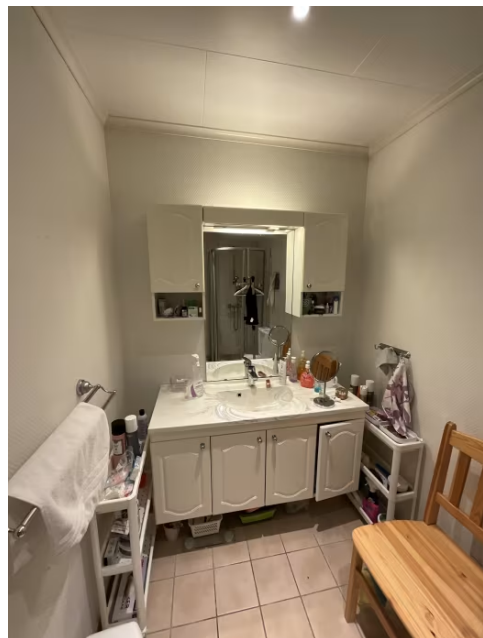
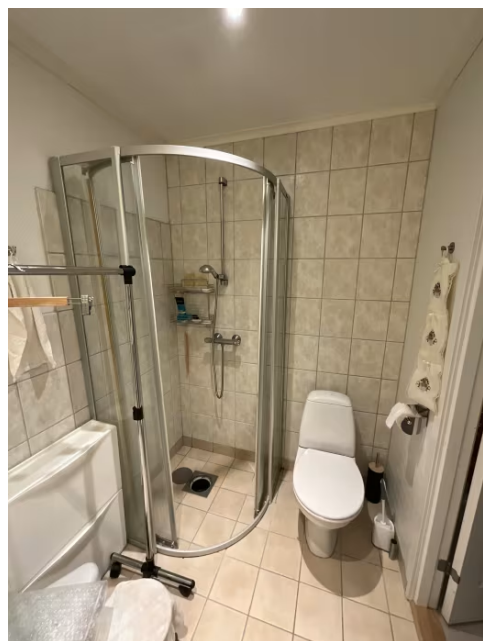
## 6.21 Våtrom

Det er mulighet for at det kan forekomme vannlekkasje på våtrommet hvor vann ikke vil gå til sluk.

Det registreres "bom" i flere gulvfliser i dusjsonen (mangelfull heft mot underlag). Det registreres riss / sprekker i flisfuger.

Det registreres sprekke i flis i dusjsonen. Det registreres manglende silikonfuge i overgang gulv/vegg i dusjsonen.

Det er fuktskader pga vannsøl, på baderoms innredningen.

På grunn av påviste forhold anbefales montert et dusjkabinett for å unngå ytterligere fuktbelastning i påvente av en oppgradering.

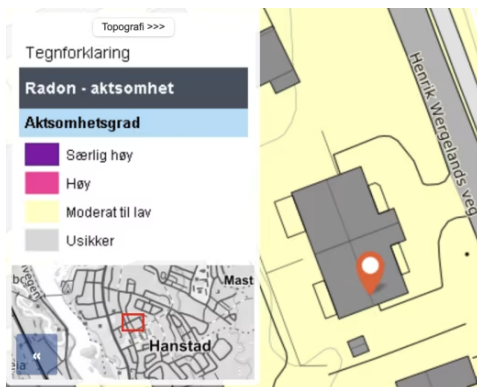
## 6.23 Øvrig: Radon

Ved kartsider fra NGU er det angitt at eiendommen ligger i område med moderat til lav radonaktivitet. Ingen opplysninger angående radonmålinger.

Det bør gjennomføres radonmålinger. Anbefaler ytterligere undersøkelser.
