Hel tomannsbolig m/næringsdel  
Rafnesveien 2  
3965 Herre

#### Boligens tekniske tilstand:

Dato: 05/11/2024

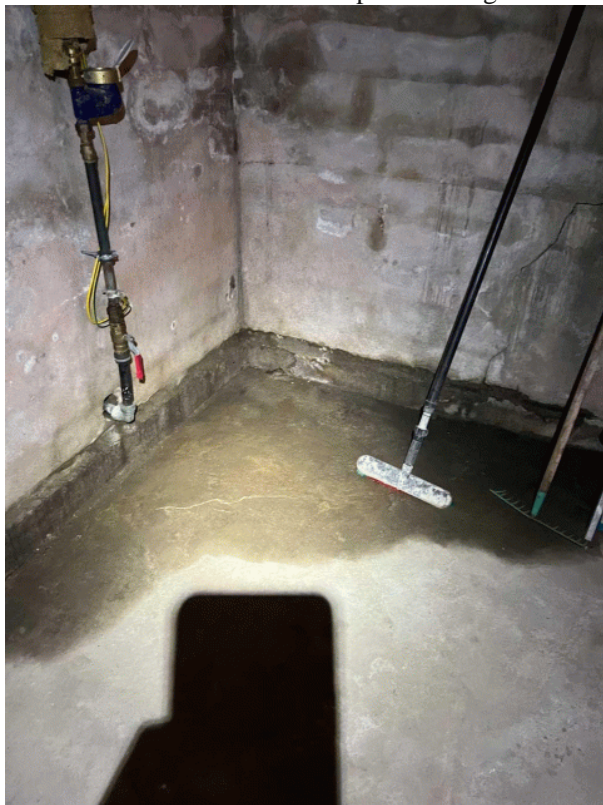
### TG 3 1.1 Byggegrunn, fundamenter, grunnmur, drenering og sikring mot vann og fuktighet

Det er påvist riss, sprekker eller skader på grunnmuren.

Det er påvist skader slik at drenering og annen sikring mot vann og fuktighet er utett.

Fundamentering er ikke vurdert da den ligger under bakkenivå. På befaringsdagen ble det registrert tegn til setninger i bygningen og på bakgrunn av dette vurderes grunnforholdene kan være ustabile.

Grunnmur er besiktiget hvor det ble funnet vesentlige avvik i form av sprekker/riss. Det bemerkes at setningsskadene antas å komme fra bevegelser i grunn.

Drenering ble ikke påvist og det ble avdekket forhøyede fuktverdier på innsiden av grunnmur. Det bemerkes en del vanninntak i nordvestvendt hjørnet i kjelleren. Drenering må påregnes utbedringer.

TG3 vurderes grunnet en del sprekker i grunnmur, forhøyede fuktverdier på innsiden av grunnmur og manglende/ikke fungerende drenering.

TAKSTMANNENS VURDERING VED TG3:	
1.1	Byggegrunn, fundamenter, grunnmur, drenering og sikring mot vann og fuktighet
	TG3 vurderes grunnet en del setningsskader i grunnmur, forhøyede fuktverdier på innsiden av grunnmur og manglende/ikke fungerende drenering.
	Takstmannens prisvurdering ved utskiftning antas mellom Kr. 100 000. - og 300.000.-
3.1	Vinduer og ytterdører
	TG3 vurderes grunnet knust vindu i stue i 2. etasje, slitasje på inn og utsiden av vinduene og det mangler ytterdør til leiligheten i 2. etasje.
	Takstmannens prisvurdering ved utskiftning antas mellom Kr. 10.000. - og 25.000.-

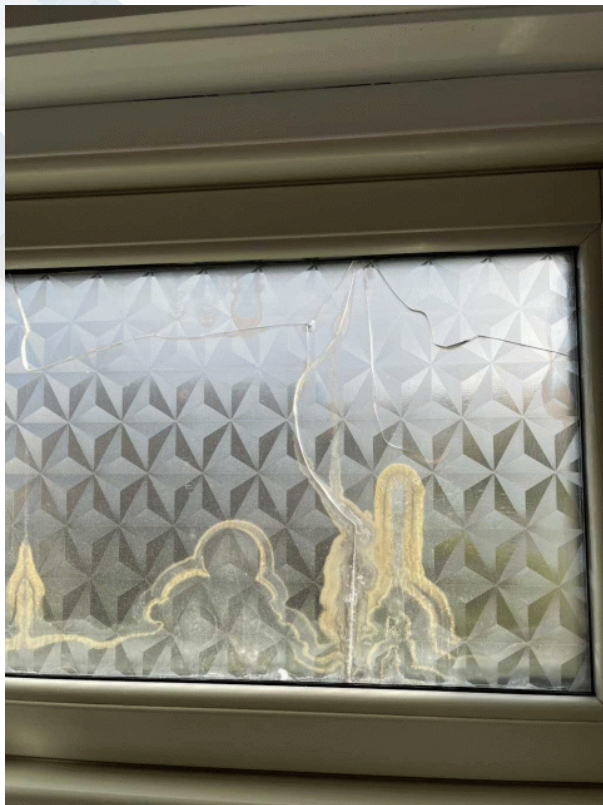
Dørene ble visuelt undersøkt og funksjonstestet under befaringen. Det ble ikke avdekket skader eller svekkelser under besiktigelsen. Det bemerkes at leilighet i 2. etasje ikke har tilstrekkelig ytterdør. Bemerkelsen bør påregnes utbedringer.

TG3 vurderes grunnet knust vindu i stue i 2. etasje, slitasje på inn og utsiden av vinduene og det mangler ytterdør til leiligheten i 2. etasje.

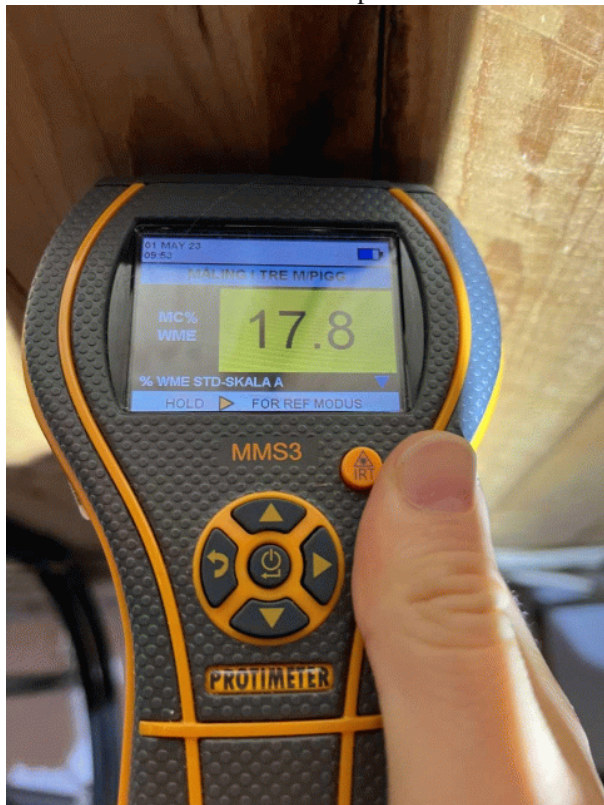
Det ble ikke boret hull i tilstøtende vegg for våtsonen, da tilstøtende vegger er mot næringsdel og det er synlige vannrør. Det ble foretatt overflatesøk og fuktsøk fra kjeller, hvor det ble avdekket noe unormale fuktverdier. Observasjonen bør videre undersøkes.

TG2 vurderes grunnet ingen synlig slukmansjett under klemring og noe unormale fuktverdier.

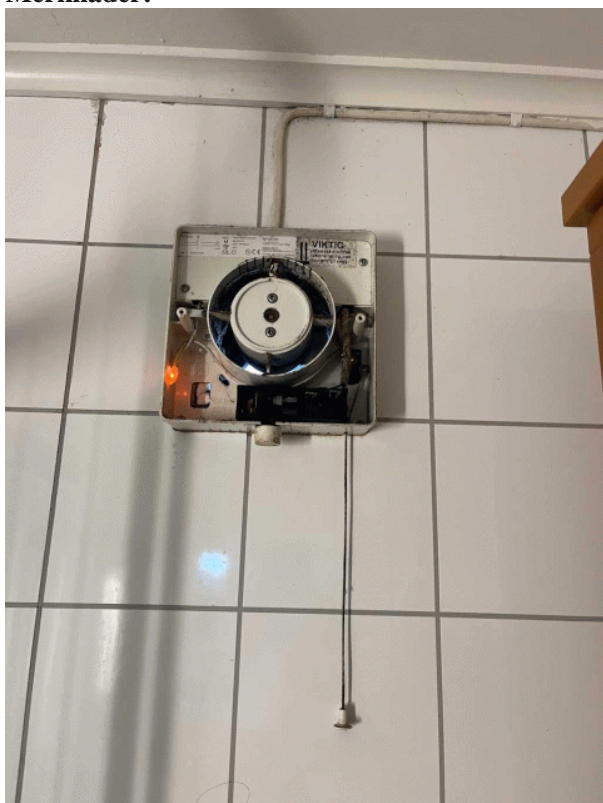
TG2 vurderes grunnet manglende luftespalte for tilluft under dørblad til bad og mekanisk avtrekksvifte på bad i 2. etasje mangler deksel.
