Tilstandsrapport

Enebolig

Brønnhøydveien 14, 1768 HALDEN

Oppdragsnr.: 13324-1413

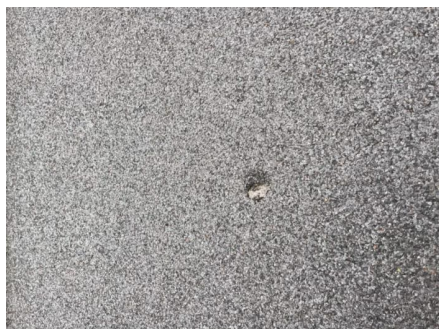
Det er en liten skade på papptekkingen på hovedtaket, ikke tegn til lekkasje, men anbefaler å utbedre denne.

Det er en liten skade på pappen

For å lukke avviket må beslag på vindski/gesims byttes og skade på takpapp utbedres.

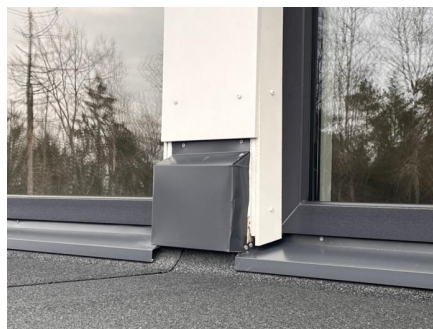
Løsningen med så liten avstand fra underkant av vindu ned til taket krever at det følges med på dette og at taket ryddes for snø, spesielt i forbindelse med værromslag med mye snø og kommende regnvær. Kostnad for nytt beslag og utbedring av takpapp medtatt.

Oppkant under vindu er veldig liten

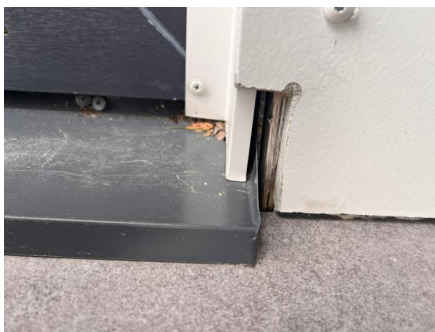
Dårlig tilpasset og plate er avsluttet helt ned mot terrasse.

For å lukke avvik må det lages tilstrekkelig avstand fra underkant av plater ned til terrasse/terreng og plater med unøyaktig tilpasning må byttes. Råteskader på lekter vil oppstå og nedkant på plater vil bli ødelagt på sikt om det ikke blir gjort tiltak.

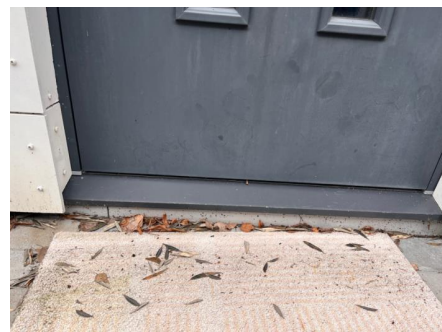
For liten avstand til terreng

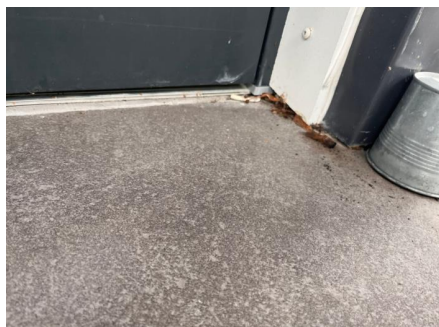
Det er liten oppkant under dører på terrasse og det er skade på et beslag under foldedør.
Eier opplyste at det kan være nødvendig med justeringer på foldedørene etter årstider.

Liten oppkant under dør.

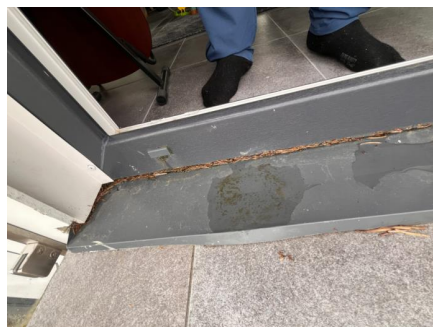
Liten oppkant under dør og skadet beslag

Skadet beslag under dør må byttes for å lukke avviket.

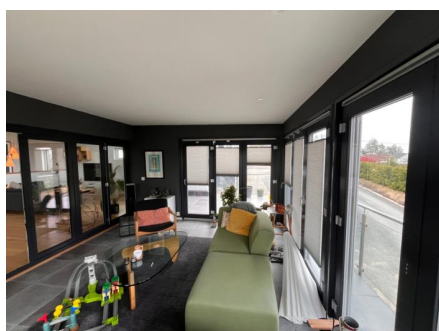
Det er nødvendig med justeringer på foldedører etter årstider.

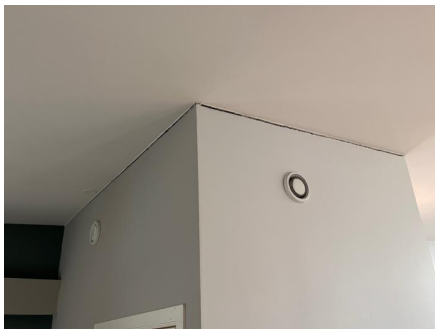
Det er noe sprekker i hjørner/himlinger og dårlig utført sparkling på nedforede himlinger i 1 etasjen. Store sprekker rundt toalettrom på 2 etasjen.

Sprekker rundt toalettrom.

Det må gjøres utbedringer for å lukke avvikene, overflatebehandling med sparkling og maling. Anbefaler å montere lister rundt toalettrom.

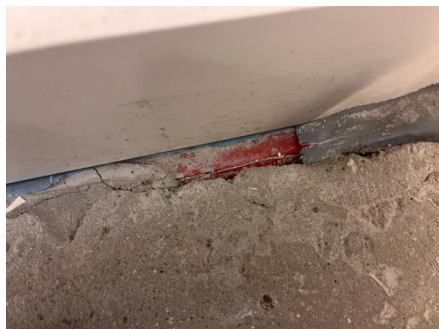
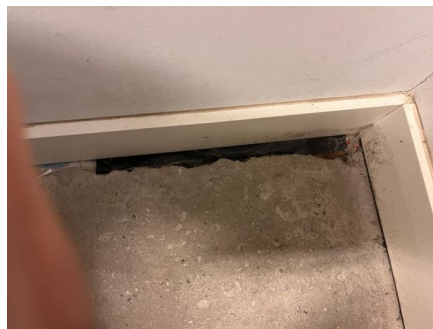
Hull på radonsperre.

Hull i radonsperre må utbedres, anbefaler radonmåling etter dette, hvis for høye verdier, må det gjøres tiltak, for eksempel føre rør over tak. Kostnad for utbedring av hull i radonsperre og radonmåling medtatt, ikke eventuelle andre tiltak.

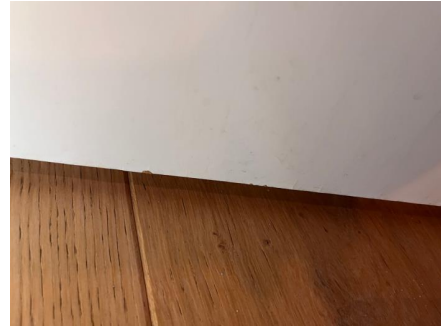
Det er litt fuktsvelling på nedkant av dør på toalett rom i 2 etasjen og på bad. Dørene har anslagsterskel, det skal være flate terskler når det er balansert ventilasjon i boligen.

Fuktmerker på dør til toalett

Anslags terskler må byttes for å lukke avviket.
Utbedre nedkant på dører med maling.

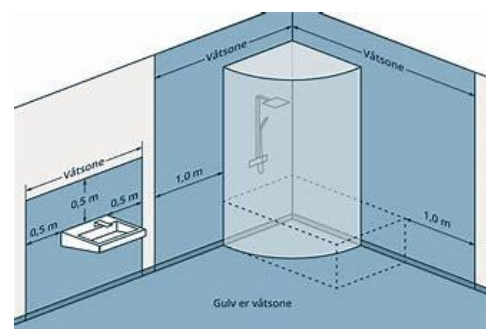
- Det er vindu/dør med ikke fuktbestandige materialer i våtsonen (ved vask, dusj, badekar, osv.), løsningen eller byggematerialet er uegnet

Dør i våtzone

- Uegnede materialer må fuktbeskyttes/utskiftes.

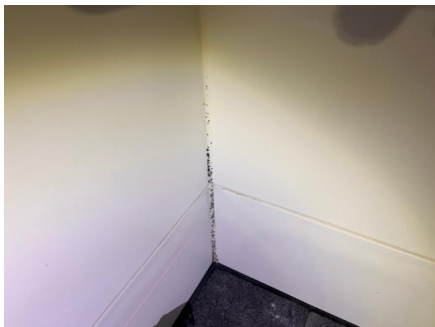
- Det er påvist andre avvik:
- Det er påvist svartesopp i silikonefuger.

Svartesopp i fuge

Utbedring på himling og rengjøring av fuge må utføres for å lukke avvik.

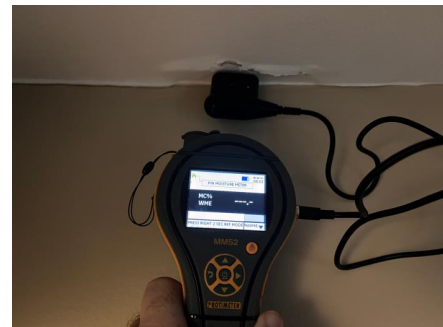
Det er en skade på himlingen i rommet, usikkert hva som er årsak, det ble kontrollert med fukt måler og det var ikke fukt der på befaringen dagen.

Skade på himling

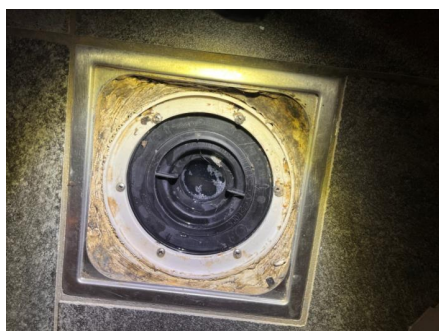
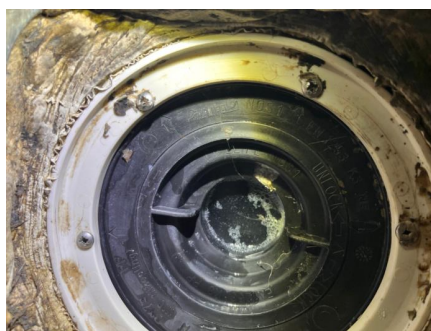
Det er foretatt uavhengig kontroll på arbeidene på rommet, dokumentasjon kan trolig avklare hvordan mansjett er utført.

Mansjett er ikke lagt inn under klemring slik det ser ut.

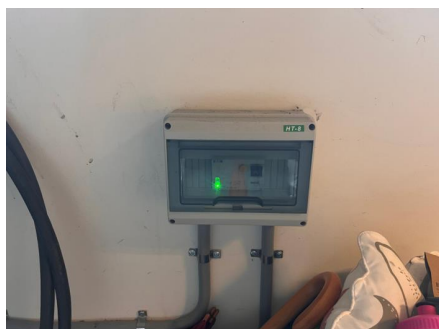
Sikring for bil lader plassert i garasje.

Ja Det er ingen åpenbare feil på anlegget, men på grunn av at undertegnede ikke er fagkyndig på dette området anbefaler jeg at det blir utført en kontroll på det elektriske anlegget av en godkjent installatør. Kostnad for kontroll medtatt, ikke eventuelle utbedringer.
