**Salgsobjekt:** Enebolig  
**Eierform:** Eiet  
**Byggeår:** 2016  
**BRA-i/BRA Total** 224/243 kvm  
**Tomtstr.:** 712 m<sup>2</sup>  
**Soverom:** 3  
**Antall rom:** 5  
**Gnr./bnr.** Gnr. 159, bnr. 39  
**Snr.** 3  
**Oppdragsnr.:** 1101240015

# Spennende og luftig villa i Knardal - Brønnhøydåsen! Utsikt/Kveldssol/Moderne

# Tilstandsrapport

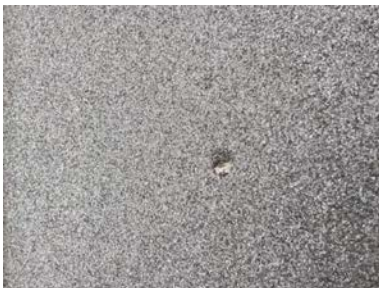
Det er en liten skade på papptekkingen på hovedtaket, ikke tegn til lekkasje, men anbefaler å utbedre denne.

Det er en liten skade på pappen

For å lukke avviket må beslag på vindski/gesims byttes og skade på takpapp utbedres.

**Kostnadsestimat: Under 10 000**

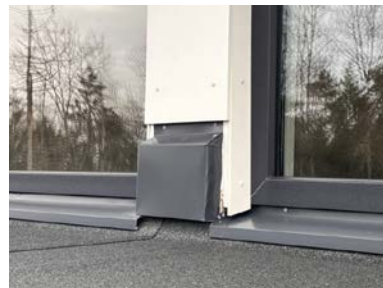
Løsningen med så liten avstand fra underkant av vindu ned til taket krever at det følges med på dette og at taket ryddes for snø, spesielt i forbindelse med værromslag med mye snø og kommende regnvær. Kostnad for nytt beslag og utbedring av takpapp medtatt.

Oppkant under vindu er veldig liten

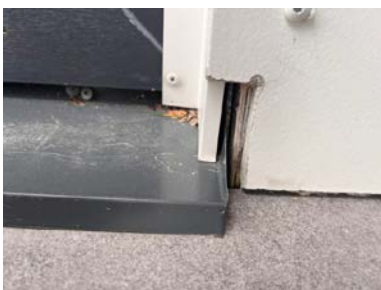
Det er skader på klednings plater over ytterdør etter at skjermtak er demontert.

Råteskader på leker vil oppstå og nedkant på plater vil bli ødelagt på sikt om det ikke blir gjort tiltak.

Dårlig tilpasset og plate er avsluttet helt ned mot terrasse.

**Kostnadsestimat: 50 000 - 100 000**

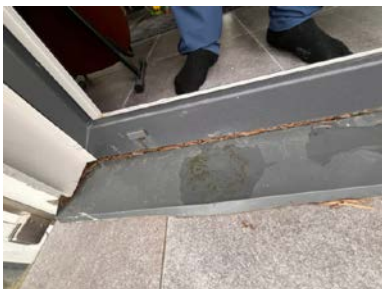
Det er liten oppkant under dører på terrasse og det er skade på et beslag under foldedør.

Liten oppkant under dør og skadet beslag

Kostnadsestimat: 10 000 - 50 000

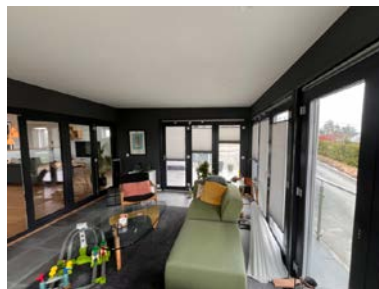
Det er nødvendig med justeringer på foldedører etter årstider.

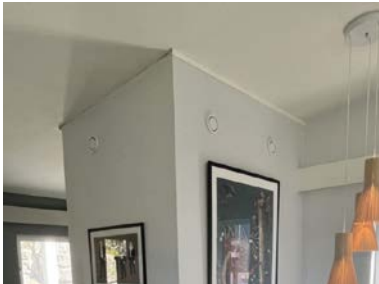
Sprekker rundt toalettrom på 2 etasjen.

Sprekker rundt toalettrom.

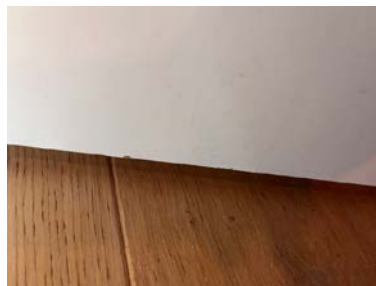
Det er litt fuktsvelling på nedkant av dør på toalett rom i 2 etasjen og på bad.

Fuktmerker på dør til toalett

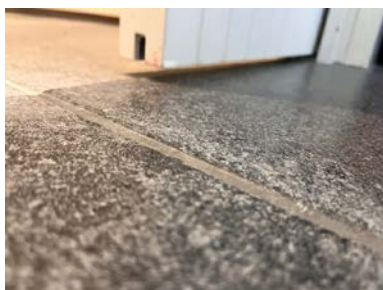
Fuktmerker på dør til bad

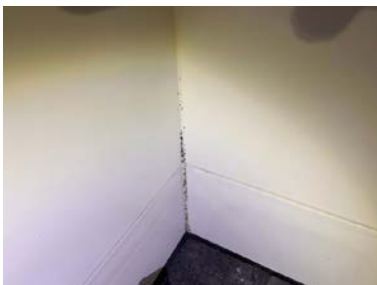
Svertesopp i fuger

Utbedring på himling og rengjøring av fuger må utføres for å lukke avvik.

**Kostnadsestimat: Under 10 000**

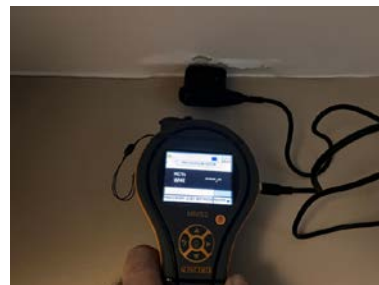
Det er en skade på himlingen i rommet, usikkert hva som er årsak, det ble kontrollert med fukt måler og det var ikke fukt der på befaringen dagen.

Skade på himling

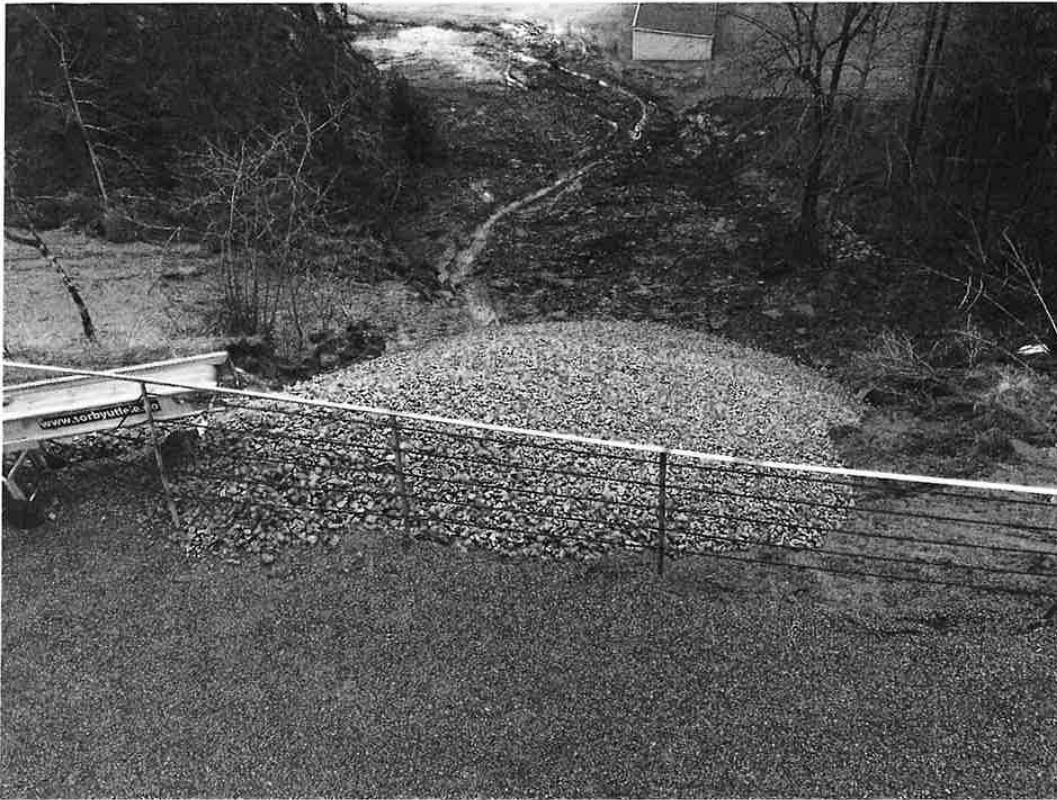
På slutten av desember 2017 og starten av januar 2018 ble den øvre delen av skråningen dekket med grus med den hensikt å redusere risikoen for erosjon og videre skredaktivitet (Figur 2-9).

Figur 2-9. Bilde datert 4. januar 2018.

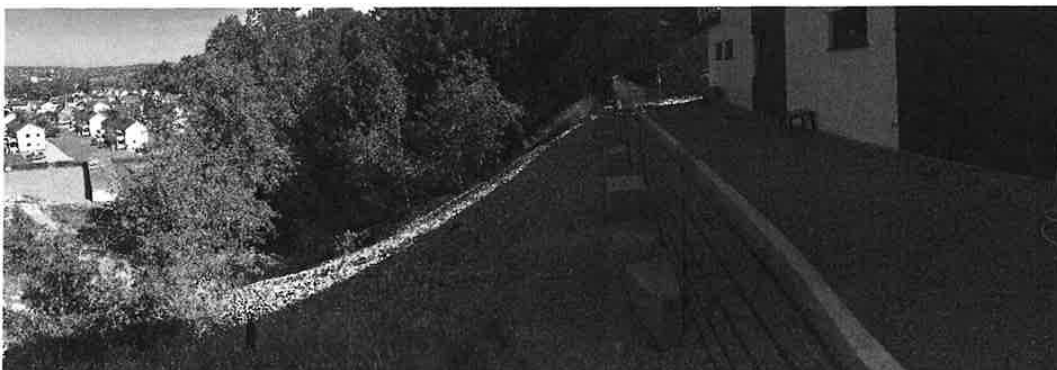
Figur 3-1. Panoramabilde av skråningen fra vest. Datert 26. juli 2018.

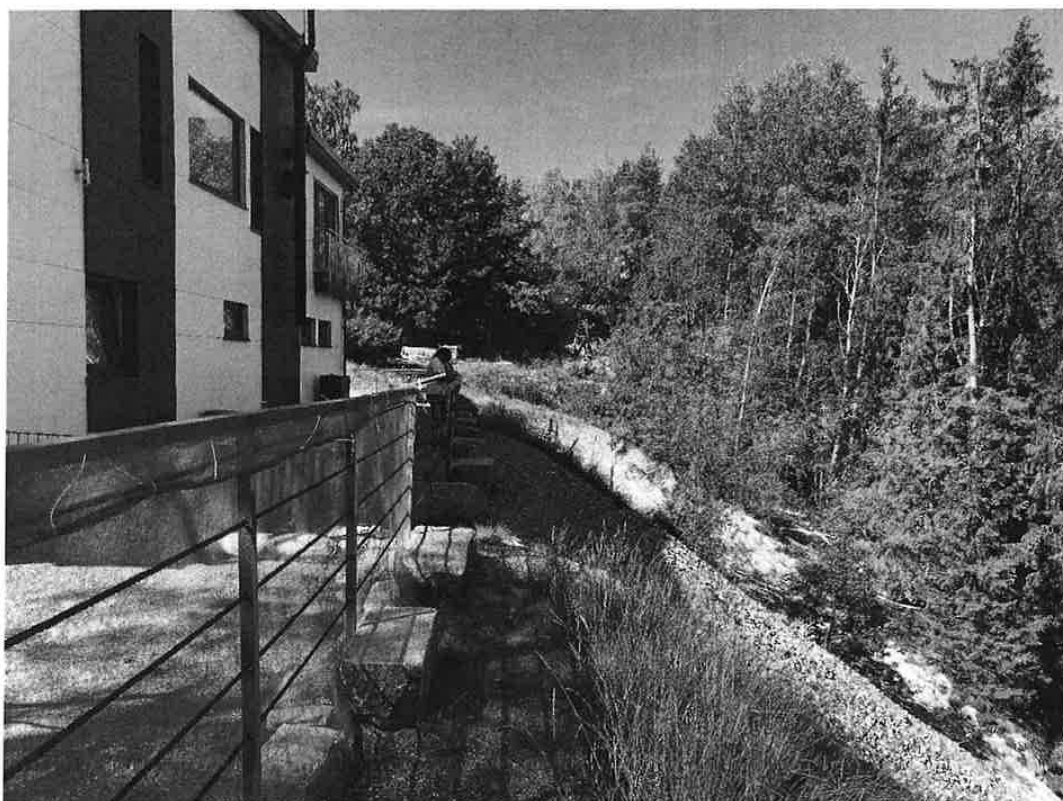
Figur 3-2. Bilde av skråningen fra øst. Datert 26. juli 2018.

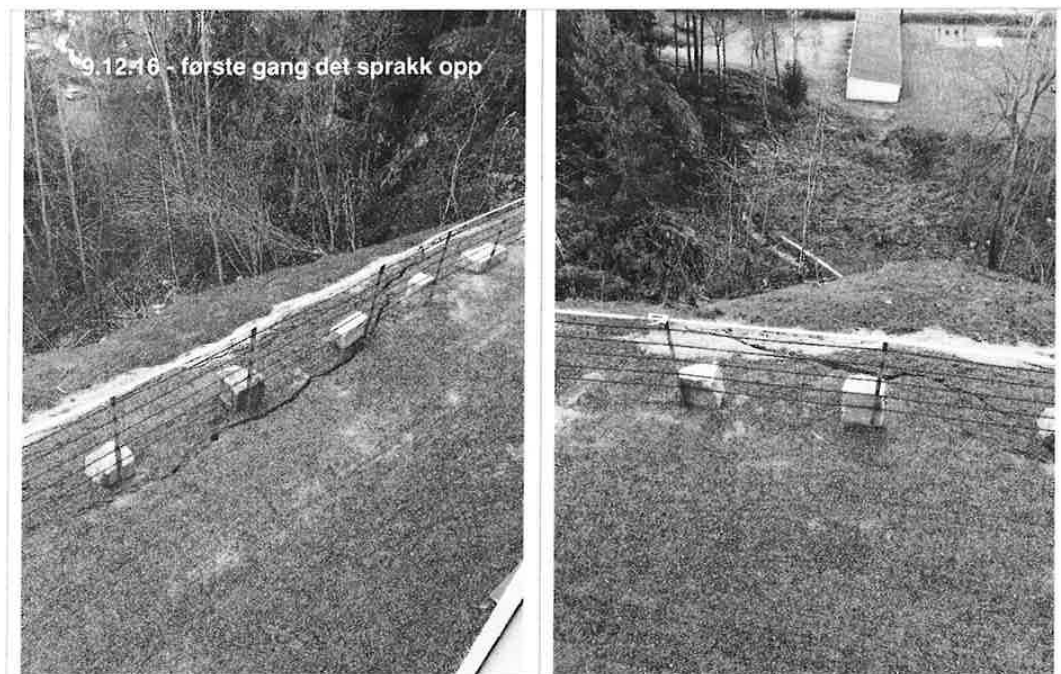
Oppdragsgiver observerte bevegelser første gang den 9. desember 2016 da sprekker ble synlig på toppen av skråningen (Figur 2-5). Vanntilførsel (regn og snøsmelting) vises på Figur 2-6, sammen med prosentvis vanntilførsel over tre døgn.

Figur 2-5. Bilder datert 9. desember 2016.

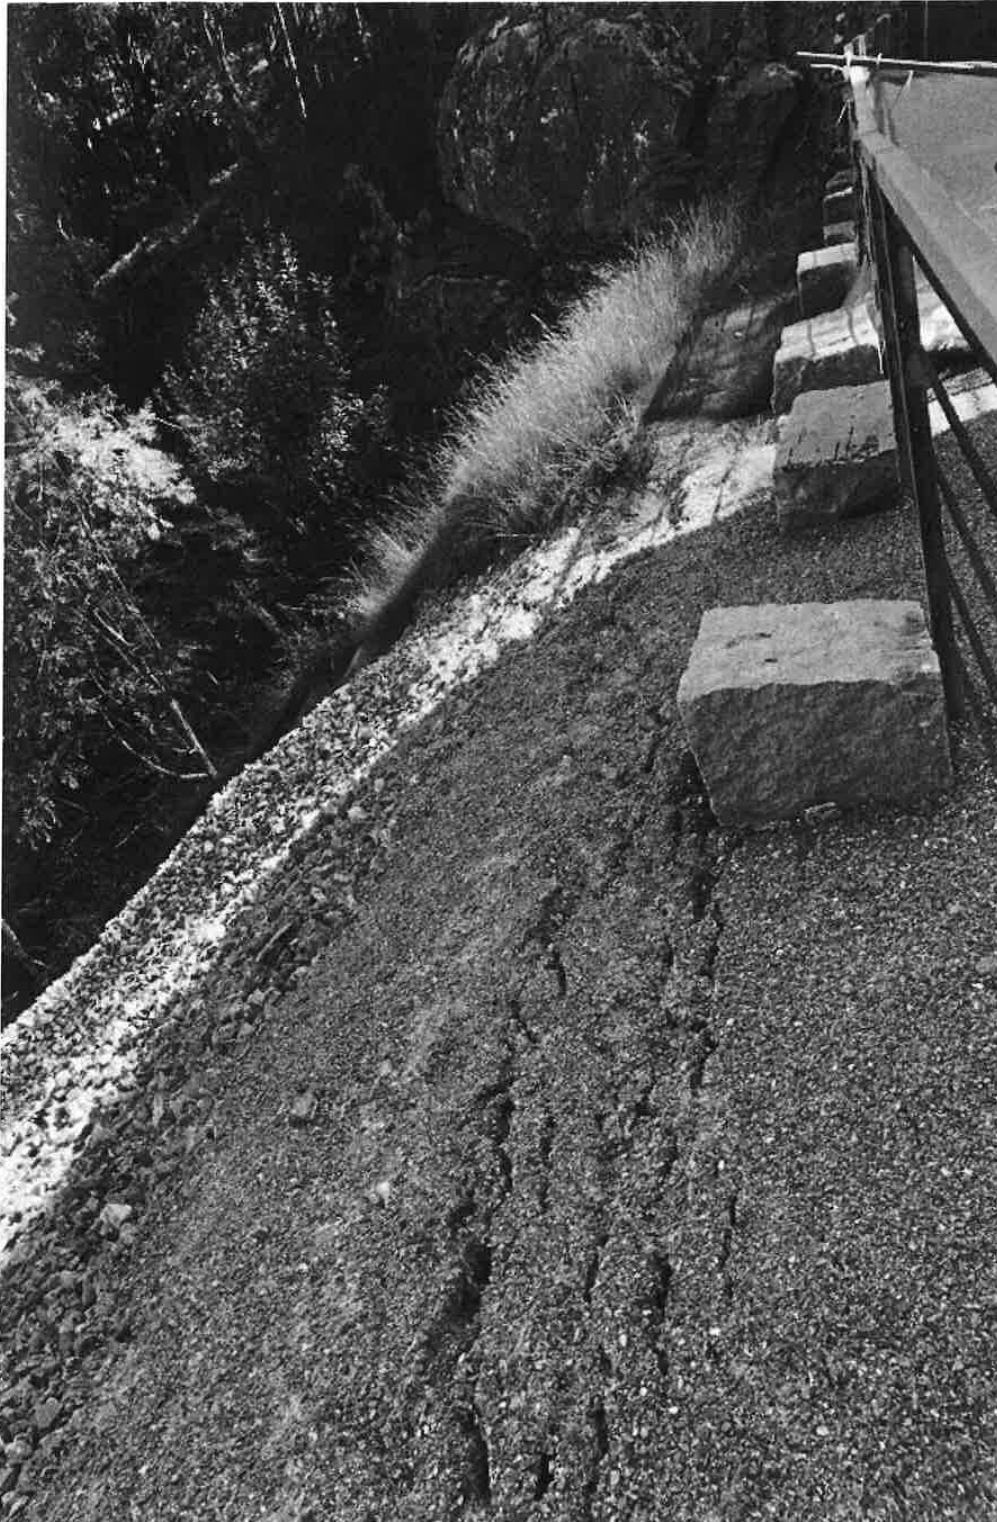
Sprekker ble observert parallelt til skråningskanten. De strakk seg med en lengde tilsvarende bredden av grusfyllingen (Figur 3-3 og Figur 3-4).

Figur 3-3. Sprekker på toppen av skråningen parallelt til kanten. Datert 26. juli 2018.

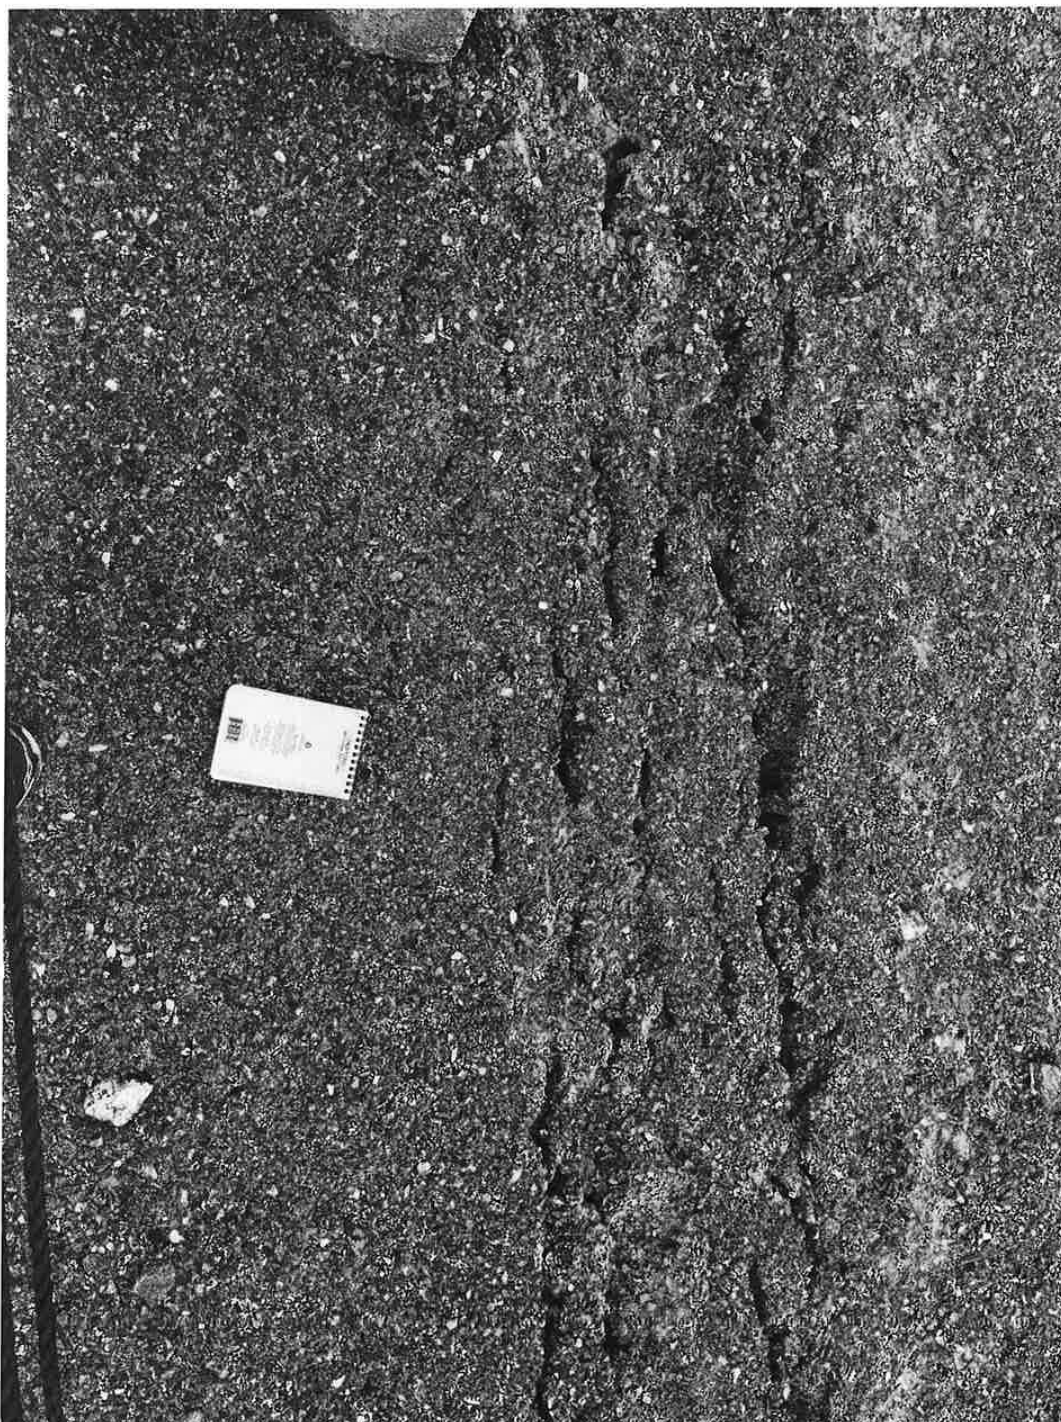
Figur 3-4. Sprekker på toppen av skråningen. Lengde av gul notebok er 15 cm.

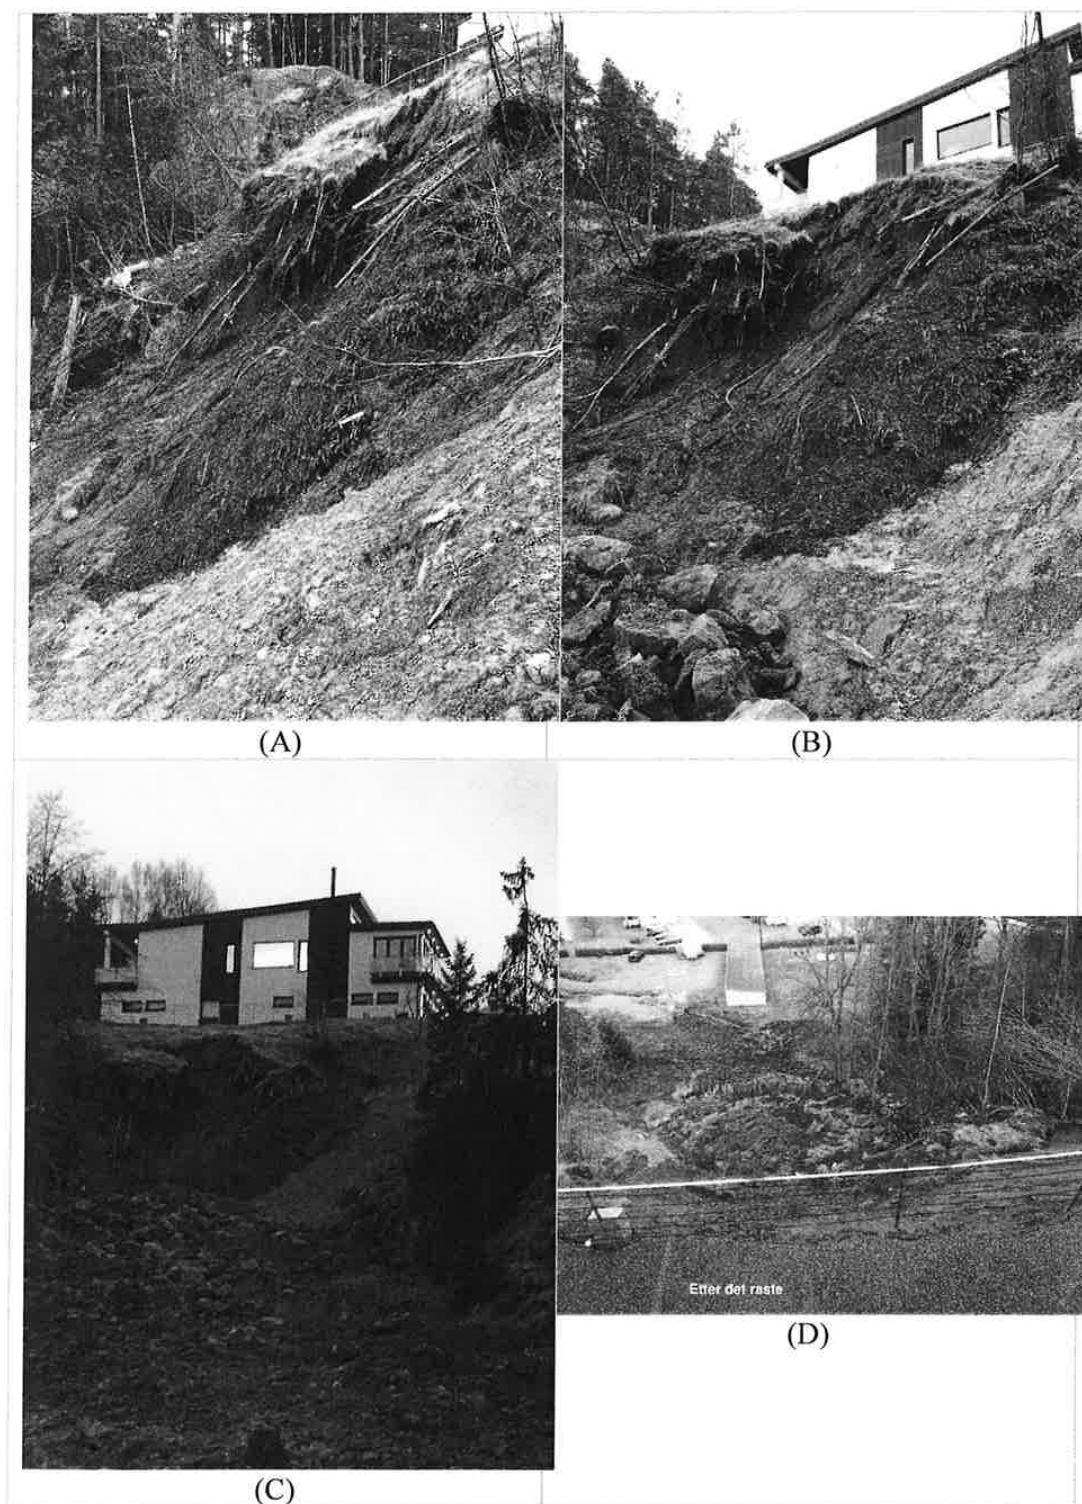
I starten av desember 2017 ble ett grunt jordskred utløst. Bilder på Figur 2-7 viser skråningen etter jordskredet. Vanntilførsel (regn og snøsmelting) vises på Figur 2-8, sammen med prosentvis vanntilførsel over tre døgn.

Figur 2-7. Bilder etter utglidning. (A), (B) og (C) er datert 2017-12-10. (D) er datert 2017-12-27.
