# Tilstandsrapport

Boligbygg med flere boenheter

Løkkegata 33, 1530 MOSS

Befaringsdato: 05.05.2026

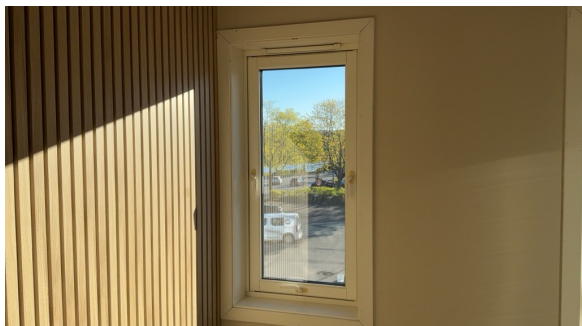
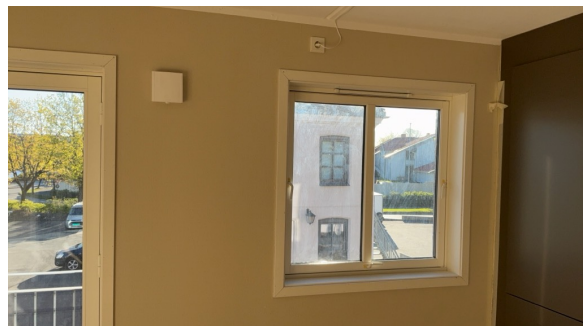
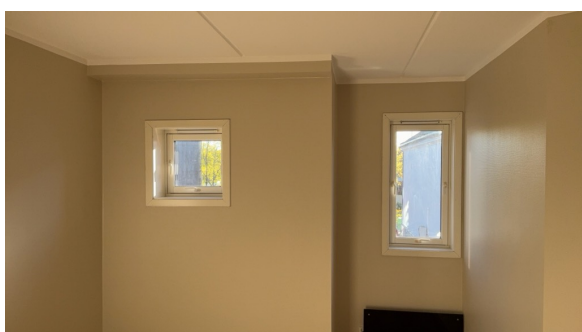
Malte trevinduer med 2-lags glass.

Mer enn halvparten av forventet brukstid/levetid for vinduene er passert.

Trevinduer har normalt en forventet levetid på ca. 40–60 år ved normalt vedlikehold. Isolerglass har kortere forventet levetid, hvor 2-lags glass normalt har ca. 20–30 år og 3-lags glass ca. 25–35 år. Risikoen for redusert funksjon og punktering øker med alderen.

Det bør påregnes økt behov for vedlikehold og eventuelt utskifting av vinduene i tiden fremover, da risikoen for punktering og redusert isolasjonsevne øker med alderen.

Dersom vinduene ikke vedlikeholdes eller skiftes ut ved behov, kan dette føre til varmetap, fuktskader og økte kostnader.

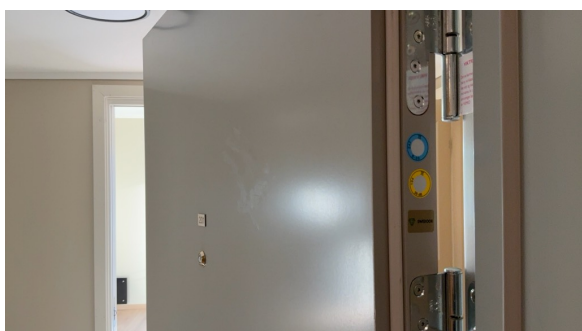
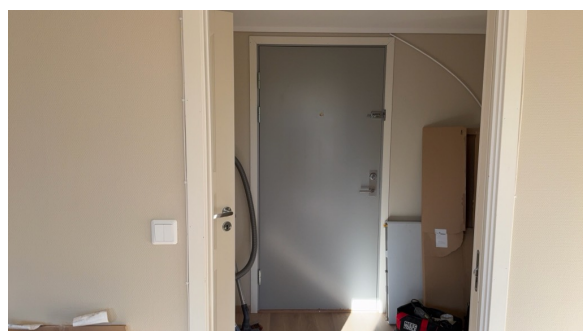
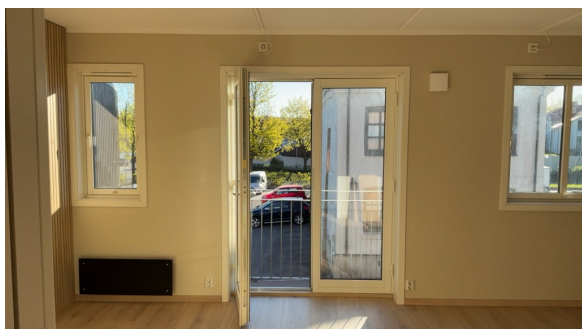
Malt balkongdør i tre.

Malt hovedytterdør med brannklasse B30.

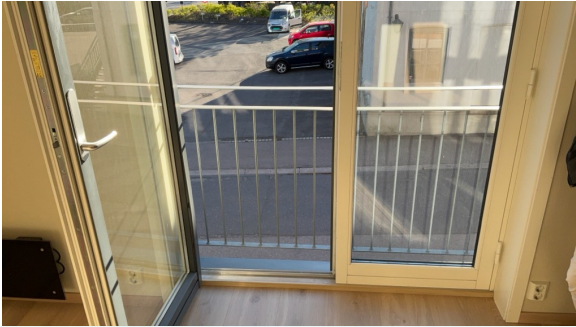
Det er etablert fransk balkong med innadslående balkongdør og rekkverk montert foran åpningen. Fransk balkong har ikke målbart gulvareal og er derfor ikke medtatt i arealberegningen.

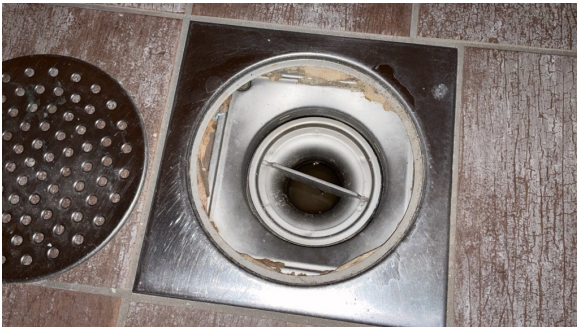
Plastsluk uten synlig tettesjikt eller membran.

Mer enn halvparten av forventet levetid for tettesjiktet er passert.

Forventet levetid for tettesjikt/membran er normalt 10–20 år, avhengig av utførelse og bruk.

Type og utførelse av membran/tettesjikt er ukjent, noe som medfører usikkerhet om tilstanden og levetiden til konstruksjonen.

Manglende eller svekket tettesjikt kan medføre økt risiko for fuktskader i omkringliggende konstruksjoner.

Det bør fremskaffes dokumentasjon på utført membran og tettesjikt for å redusere usikkerheten rundt tilstand og levetid.

Dersom dokumentasjon ikke kan fremskaffes, bør tilstanden overvåkes nøye, og det må påregnes at tettesjiktet kan ha begrenset gjenværende levetid.

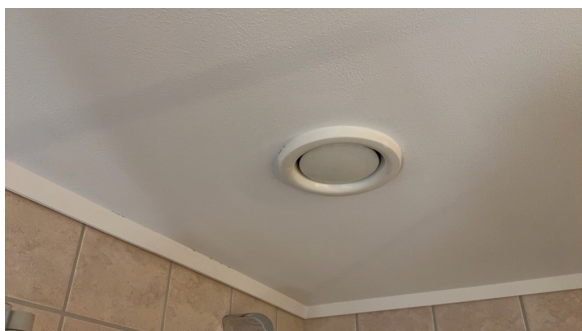
Balansert ventilasjonsanlegg.

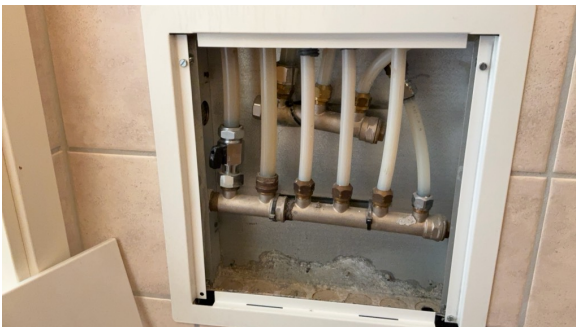
Rør-i-rør-system i fordelerskap på bad.

Vannledningene er visuelt kontrollert der de er tilgjengelige. Det ble ikke registrert synlige tegn til lekkasjer, skader eller andre avvik på de delene av installasjonen som var mulig å inspisere.

- Vurdering er basert på alder. Tilstandsgrad 2 gis med bakgrunn i at mer enn halvparten av forventet brukstid for skjulte røranlegg er passert. Det er nå ingen symptomer på funksjonssvekkelse, men vær oppmerksom på at dette er en risikokonstruksjon.

- Overvåk tilstanden jevnlig. For å få tilstandsgrad 0 eller 1 må røranlegget skiftes ut, men tidspunktet for når dette er nødvendig er vanskelig å si noe om. Ved renovering, påse at røranlegget dokumenteres av fagperson.

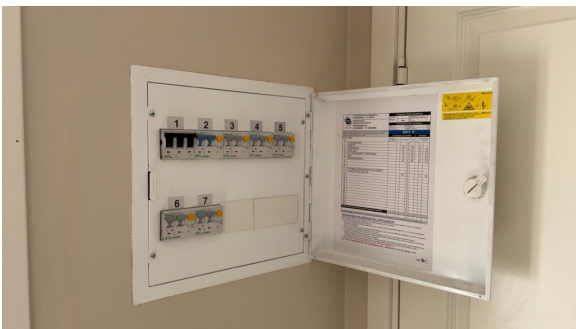
Konsekvensen av begrenset tilkomst er at eventuelle lekkasjer eller skader kan forbli uoppdaget, noe som øker risikoen for vannskader og reduserer muligheten for å oppdage feil på et tidlig tidspunkt.

Berederen har en ukjent tilkobling.

I 2014 kom det nye krav, der hvor at nye varmtvannsberedere som monteres over >1500W skal fast tilkobles. NEK400:823.55
