# Tilstandsrapport

Enebolig

Fergeland 124, 7716 STEINKJER

Befaringsdato: 10.07.2025

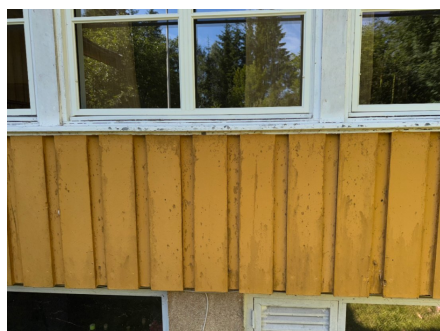
- Det er ingen eller liten lufting i nedre kant av kledning mot grunnmur.
- Det er påvist spredte råteskader i bordkledningen.

- Råteskadet trekledning må skiftes ut.
  - Råteskader i bordkledningen kan fortsette å utvikle seg både i tiliggende bordkledning og til bakenforliggende veggkonstruksjon, dersom en ikke foretar tiltak.
  - Uten tilstrekkelig lufting bak bordkledningen kan fuktighet som trenger inn bak bordene eller gjennom veggen innenfra ikke tørke opp. Dette skaper ideelle forhold for råtesopp og muggvekst.
- Vedlikehold og utbedringer.

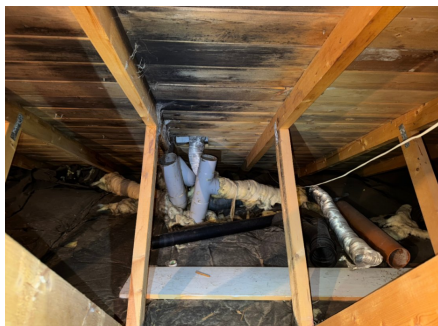
En del fuktmerker på sperrer og undertak. Ingen utslag ved tilfeldige fuktmålinger ved befarings, kan med fordel holdes under oppsikt.

Det må påregnes utbedringer.

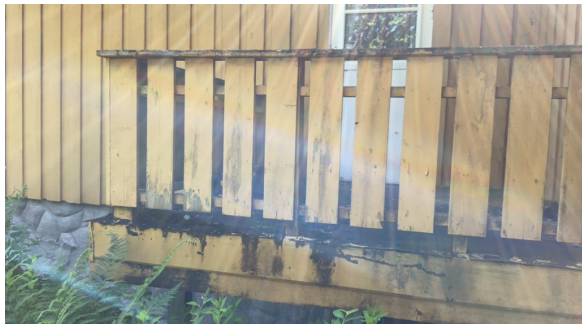
## TG 2 Balkonger, terrasser og rom under balkonger

Værslitasjer, noe råte registrert.  
Skader i trapp.

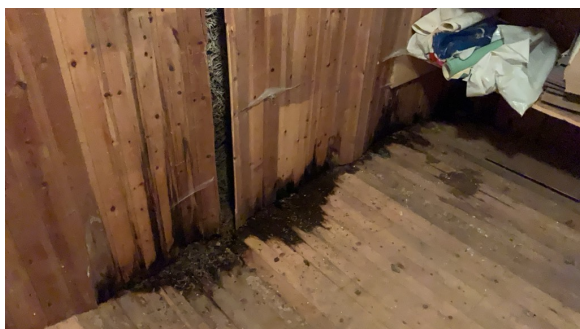
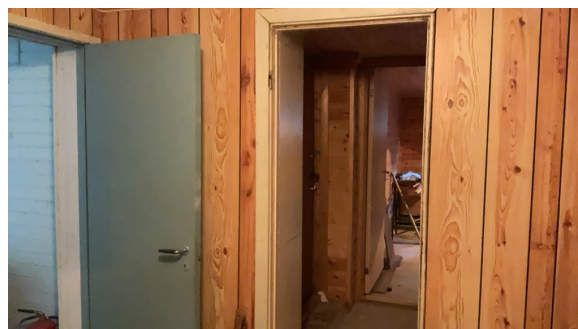
- Det er påvist fuktskader på overflater.

Råteskader etc.

- Gjennomføre ytterligere undersøkelser og foreta utbedring av skade.

Renovering og tiltak mot fukt.

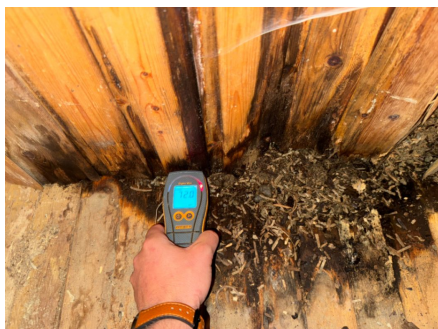
- Det er påvist synlige fukt/råteskader i treverk i underetg./kjeller, hulltaking er derfor ikke nødvendig

Utslag ved fuktsøk på alle overflater.  
Utforede og kledd yttervegger i kjellere er erfaringsmessig en risikokonstruksjon, ofte beheftet med skjulte skader.  
Piggmålinger med hammerelektrode i utforet vegg mot terreng viser verdier over 30 %.  
Dette betraktes som fuktig trevirke.  
Piggmålinger viser vanninnhold i trevirke og måles i vektprosent.  
0-16 % betegnes som tørt trevirke.  
16-21% Fare for utvikling av sopp og råte.  
21-30% Stor fare for sopp og råte (Trevirket er fibermettet ved 28 %).

Registrert fuktinnslag fra terreng og råteskader i trevirket.  
Stor fare for skjulte skader utover registrerte forhold.

- Det anbefales at alt treverk i kjeller fjernes og at kjelleren har mest mulig åpne murkonstruksjoner med god utlufting.
- Skal kjeller bygges opp må tiltak mot fukt utføres først.

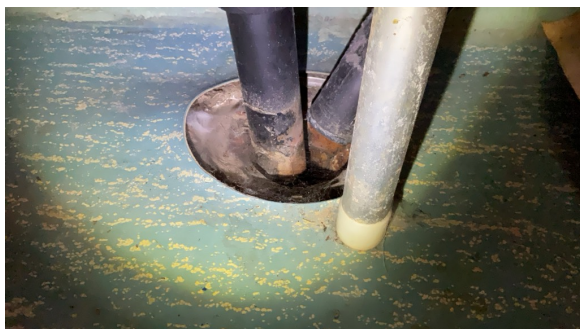
Vaskerommet er av eldre årgang.  
Gulv er belagt med beleg, vegger har strie og noe flis.  
Det er himlingsplater i himling.  
Innredet med en utslagsvask, uttak til vaskemaskin og en varmtvannsbereder.  
Naturlig avtrekk, ingen tilluft.  
Eldre støpejernsluk med rust.

- Våtrommet må totalrenoveres. Alle forhold med tettesjikt, våtsone, sluk m.m. må dokumenteres.
