Fergeland 124, 7716 STEINKJER

**Enebolig med kort veg til skole og butikk. 3 soverom I Skjermet eiendomstomt I Mulighet for rask overtagelse.**

Befaringsdato: 10.07.2025

Rapportdato: 12.08.2025

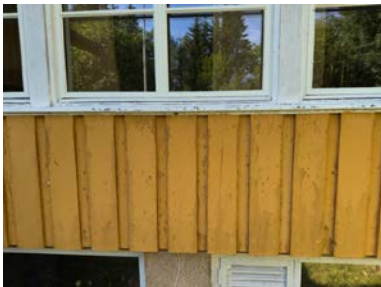
- Det er ingen eller liten lufting i nedre kant av kledning mot grunnmur.
- Det er påvist spredte råteskader i bordkledningen.

- Råteskadet trekledning må skiftes ut.
  - Råteskader i bordkledningen kan fortsette å utvikle seg både i tilliggende bordkledning og til bakenforliggende veggkonstruksjon, dersom en ikke foretar tiltak.
  - Uten tilstrekkelig lufting bak bordkledningen kan fuktighet som trenger inn bak bordene eller gjennom veggen innenfra ikke tørke opp. Dette skaper ideelle forhold for råtesopp og muggvekst.
- Vedlikehold og utbedringer.

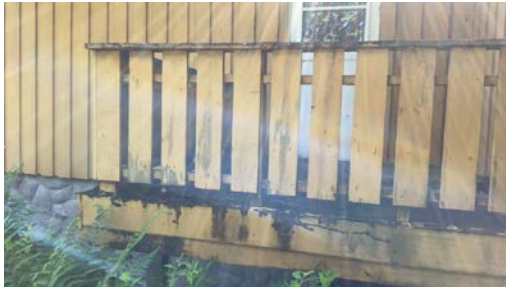
## TG 2 Balkonger, terrasser og rom under balkonger

Råteskader og økt slitasje.

- Påviste skader må utbedres.

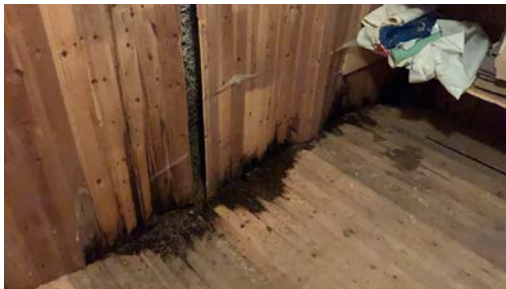
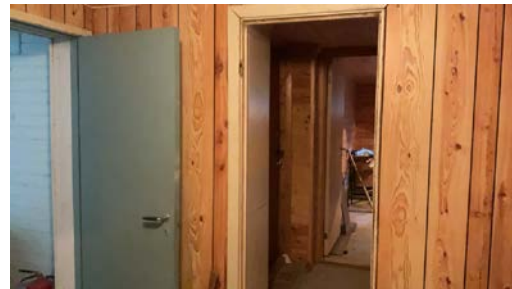
## TG 2 Etasjeskille/gulv mot grunn

- Det er målt høydeforskjell på mellom 15-30 mm gjennom hele rommet. Tilstandsgrad 2 gis med bakgrunn i standardens krav til godkjente måleavvik.

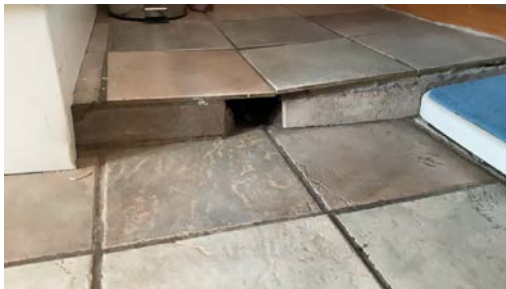
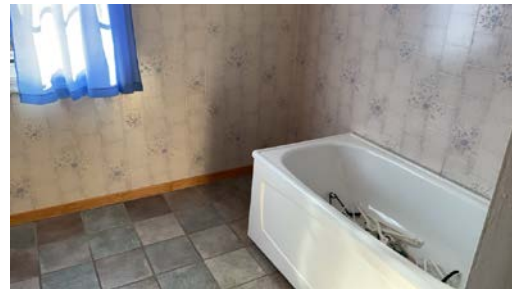
## 1. ETASJE > BAD

Utslag ved fuktsøk rundt wc.
