# TILSTANDSRAPPORT

Rekkehus

Søre Renen 51  
5099 BERGEN  
4601/10/0/326/0/0

21.08.2025

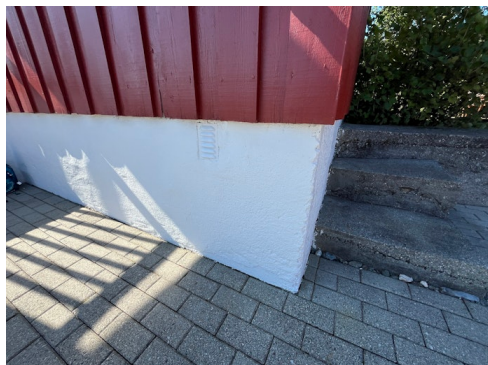
Grunnmuren ble kontrollert ved å visuelt inspisere om det var sprekker (horisontale, vertikale eller diagonale) eller skader sprekker, krympesprekkes i støpt gulv på grunn. Ingen tegn til vesentlige avvik utover hva som kan forventes ut i fra alder.

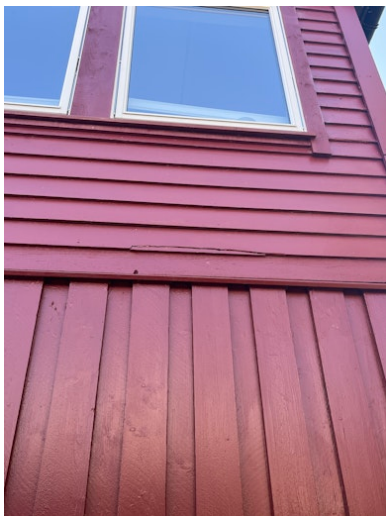
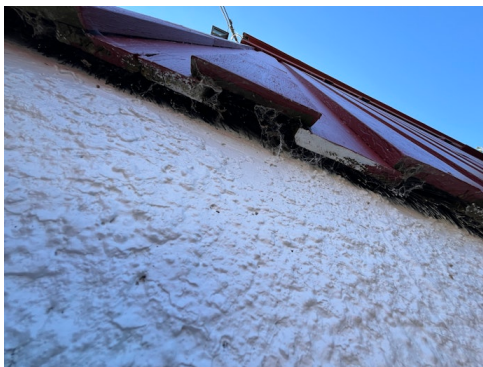
Ved visuell kontroll, kombinert med stikktagninger i kledningen fra bakkenivå registreres noen sprekker og slitte overflater, Det må påregnes noe vedlikehold og utskiftning av enkeltbord i tiden som kommer.

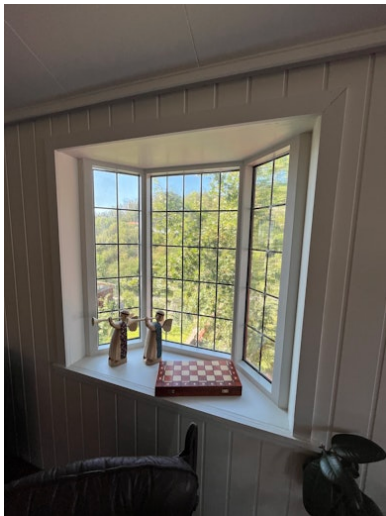
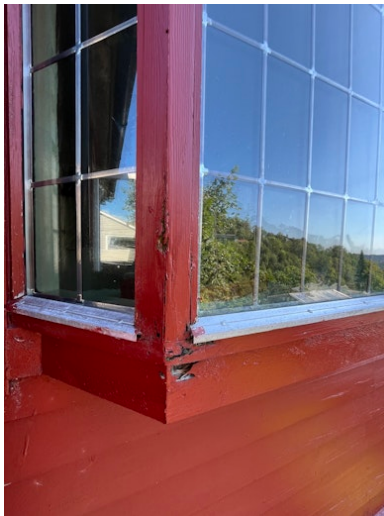
Tilfeldig valgte vinduer og dører ble funksjonstestet. Ingen avvik på lukkemekanismen. Ingen skader eller avvik på glass, pakninger eller utvendig beslag ble avdekket. Vinduer er i god stand.  
Karnapp vindu av eldre dato - TG2 på dette.

Behov for mindre utbedring. eventuelt utskiftning.

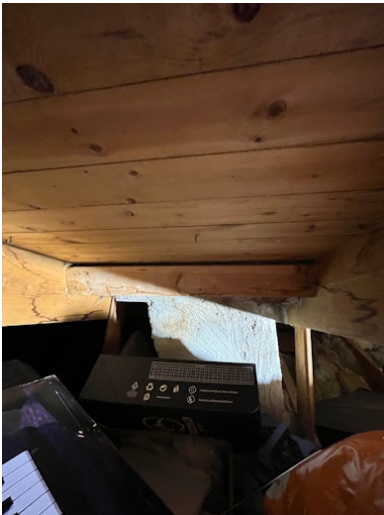
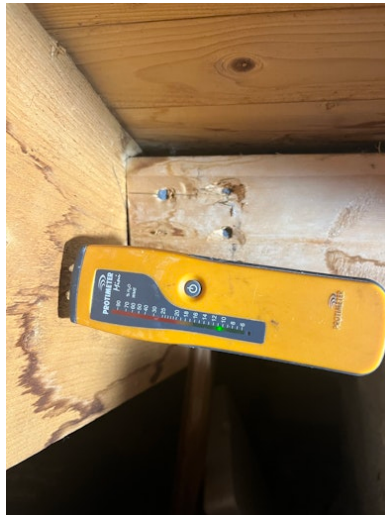
Ingen tegn til kondens eller fukt ble avdekket på takstoler eller taktro.  
Det er observert merker etter tidligere fukt. ingen utslag ved fukt måling.

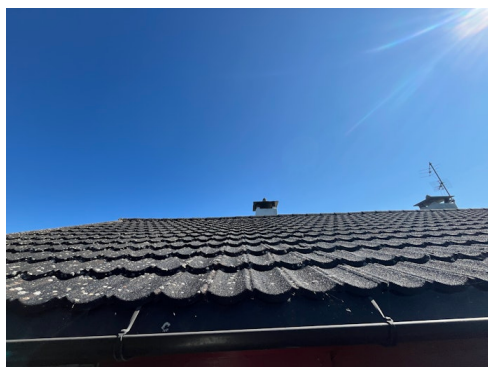
Det ble ikke registrert skader eller symptomer på svikt. Tekkingen er vurdert å være i god stand.

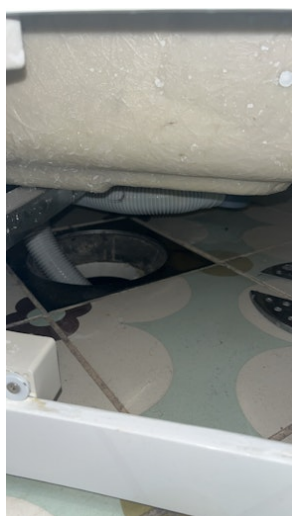
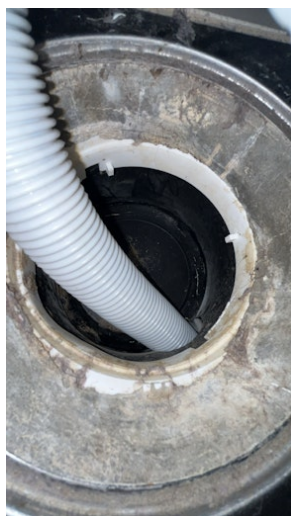
Grunnet type sluk er ikke dette visuelt synlig.

TG 2 er gitt med bakgrunn i alder på fuktsikringen. Smøremembran har en naturlig aldringsprosess i form av kjemisk uttørking. Normal forventet levetid på smøremembran er 10-20 år.

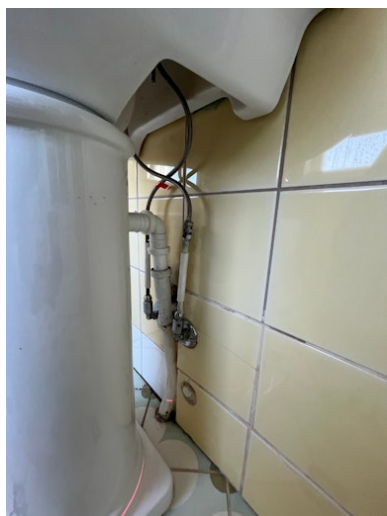
Innredning fremstår i grei stand og uten vesentlige avvik utover normal bruksslitasje med tanke på alder.

Vannførende installasjoner begynner å ha oppnådd forventet levetid og utskifting må påberegnes på sikt.

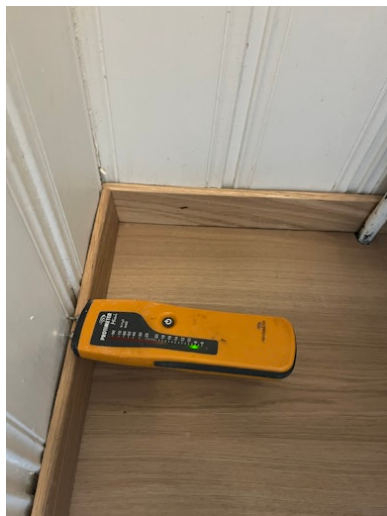
Det er foretatt fuktsøk med fuktmåler uten hulltaking fra tilstøtende rom.

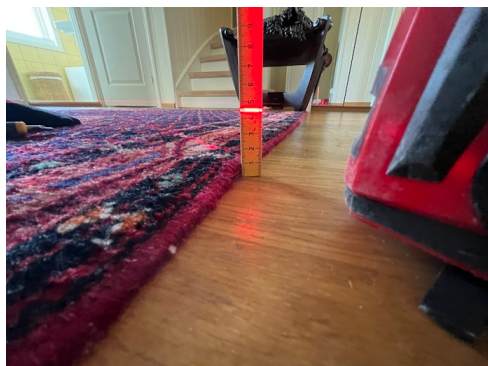
Bjelkelaget er fra opprinnelig byggeår og et avvik utover dagens normer må påregnes.

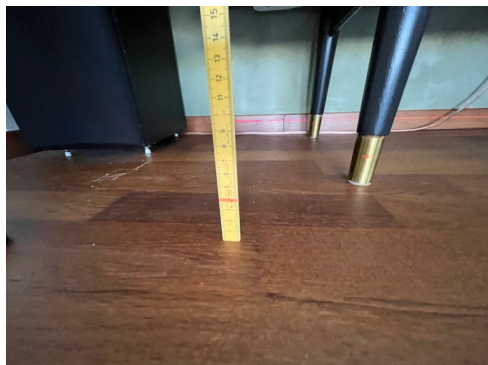
Bjelkelaget er fra opprinnelig byggeår og et avvik utover dagens normer må påregnes.
