# Tilstandsrapport

Fritidsbolig

Fjellsvardevegen 89, 2890 ETNEDAL

Befaringsdato: 30.07.2025

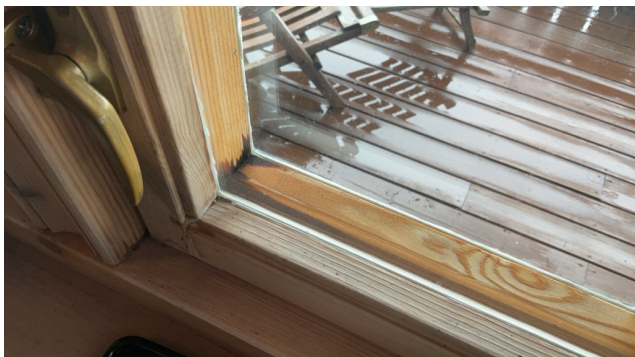
Skjolder i karm

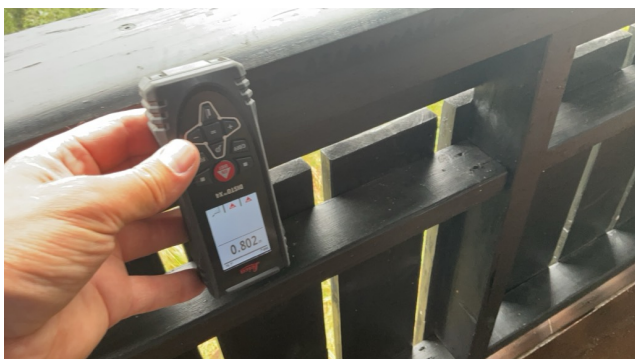
Rekkverkshøyde under dagens krav

- Det er ikke krav om utbedring av rekkverkshøyde opp til dagens forskrifts krav.

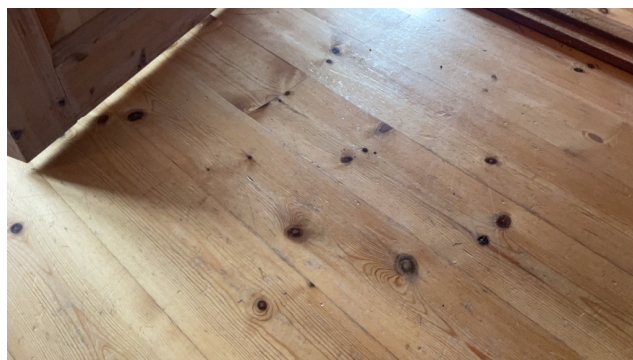
Brukslitasje på gulvoverflate

Slip/overflatebehandling bør vurderes på enkelte gulv.

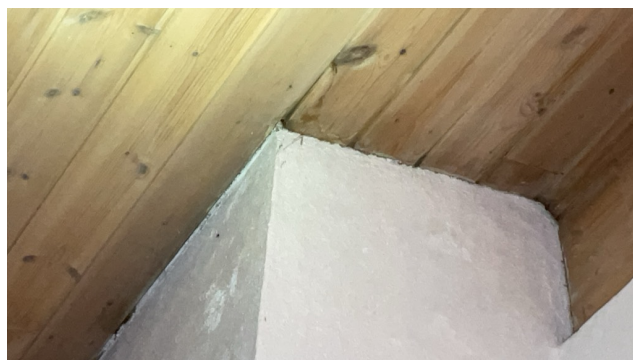
Fuktskjolder ved pipestamme, anbefaler nærmere undersøkelse

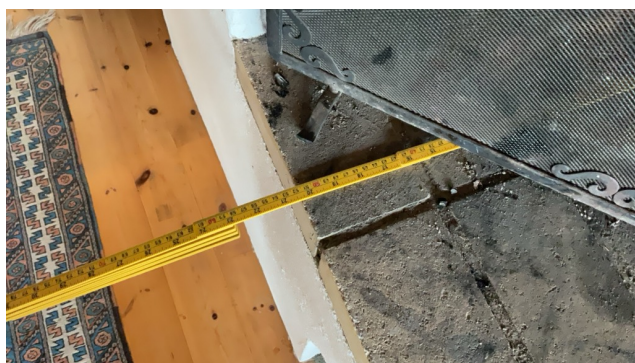
Fra kjøkkenpeis er avstand til gulv foran ildsted for kort ihenhold til krav.

- Det må foretas tiltak for å lukke avviket.

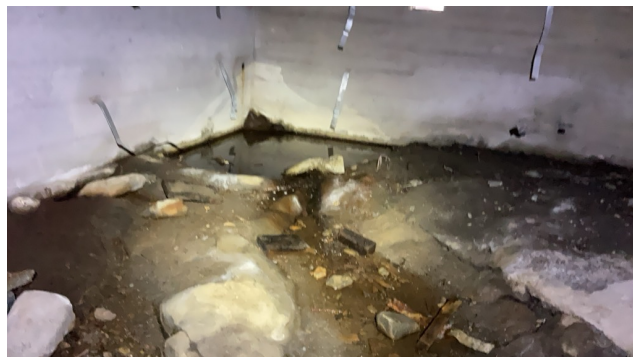
- Det er manglende fuktsperre på bakken.

Krypkjeller er generelt en risikokonstruksjon fordi det er utsatt for fuktpåkjenning fra grunn og terreng, konstruksjon bør ettersees jevnlig og tiltaksbehov vurderes.

Grunn er av fjellgrunn der det er preget av fuktig miljø med synlig vannspeil i kryprom, anbefaler tiltak med fuktsikring og vurderes endring av terrengfall utvendig selv om fukt følger grunnen

- Fuktsperre på bakken bør etableres.

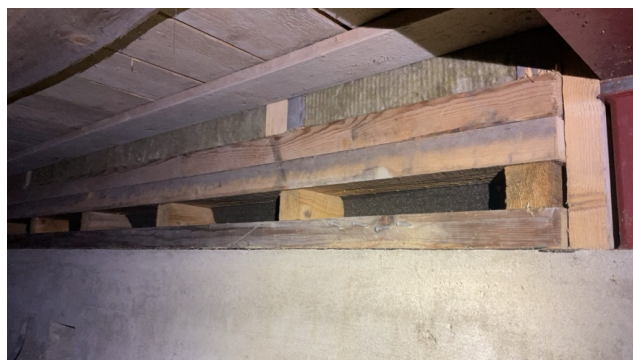
Åpen konstruksjon mot vegg, fare for åpning/inngang mot mus/skadedyr og anbefales tiltak. (ukjent tilstand i lukket konstruksjon)

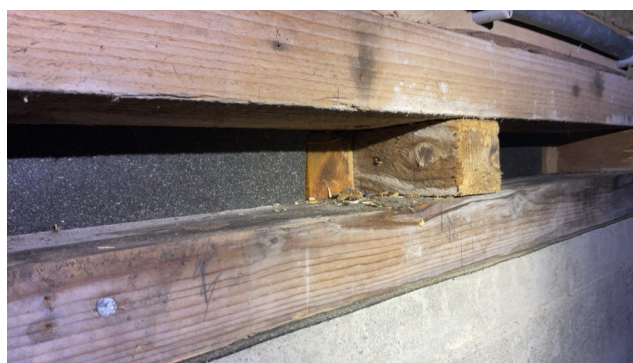
Bjelker fra terrasse er lagt inn gjennom bunnsvill yttervegg, synlig fuktvandring fra terrasse og fare for fukt og skadeutvikling på konstruksjon der nærmere ettersyn og tiltak bør vurderes

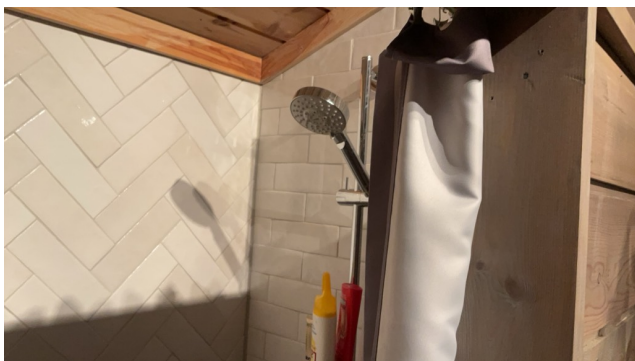
Trevirke/organisk materiale er for nært ihenhold til avstand fra våtsobe og center dusj på 40 cm, det er etablert forheng og ved vudere bruk må dette hensyntas og holdes under tilsyn

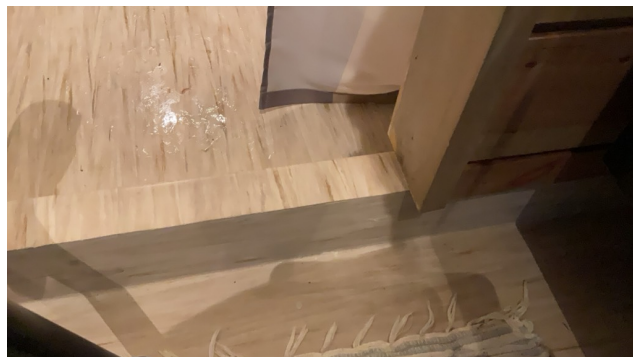
- Det er mulighet for at det kan forekomme vannlekkasje på våtrommet hvor vann ikke vil gå til sluk.
- Det er påvist at høydeforskjell fra topp slukrist til gulv/synlig topp membran ved dørterskel er mindre enn 25 mm.
- Det er påvist avvik i fallforhold til sluk i forhold til krav i forskrift på byggetidspunktet.

Vann ledes ikke til sluk på hele våtrommet grunnet forhøyning mot dusj

- Et bad med manglende/reduert fall til sluk blir mindre funksjonelt og sikkert for brukeren. Dette kan medføre stående vann på gulvet, vann som ikke ledes effektivt til sluket, økt risiko for at vann renner ut av rommet og redusert sklisikkerhet på gulvet.
- Eventuelt lekkasjevann fra utstyr utenfor dusjsone vil ikke ha en naturlig vei til sluket. Dette kan føre til at vann samler seg på gulvet og potensielt renner ut av rommet eller trenger inn i konstruksjonen.
- Det bør etableres avrenning inn til sluk for hele våtrommet.

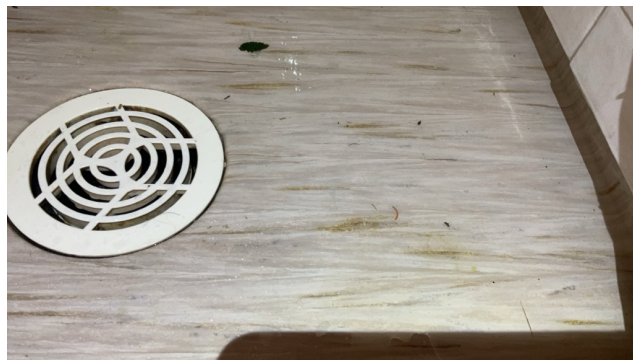
Ved funksjonstest i dusj ble forbruksvann liggende stedvis rundt sluk, der manglende tilstrekkelig fall er årsak

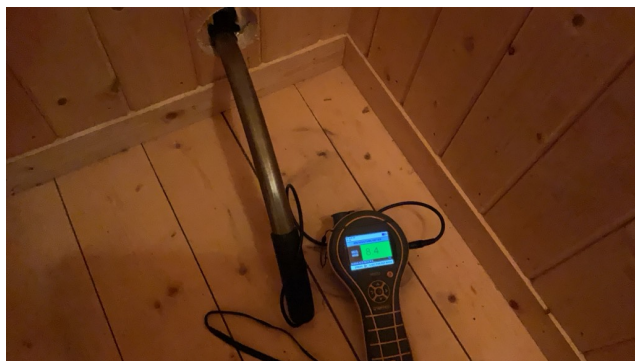
Hulltaking er foretatt fra badstue, ved fuktmåletaking var det ikke fuktutslag

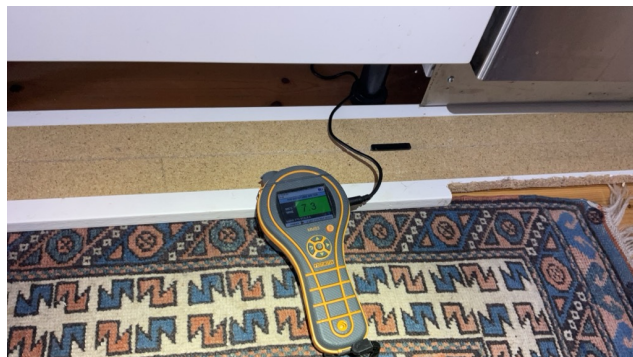
Ved fuktmåletaking av gulv under oppvaskmaskin var det ikke fuktutslag

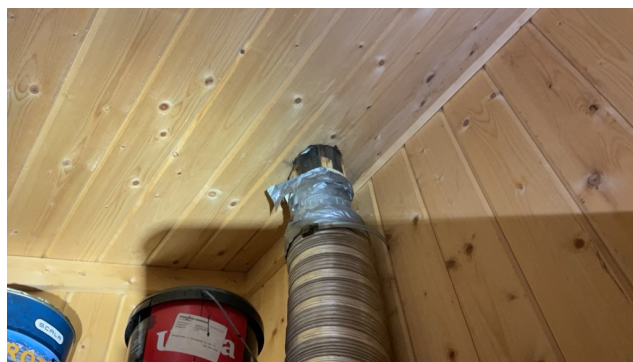
Enkel/ufagmessig overgang fra avtrekksrør benyttet teip, men ikke registrert følgeskade i form av fuktskjolder og ukjent overgang innvendig rør det rengjøring/tilsyn bør foretas.

- Det må foretas tiltak for å lukke avviket.

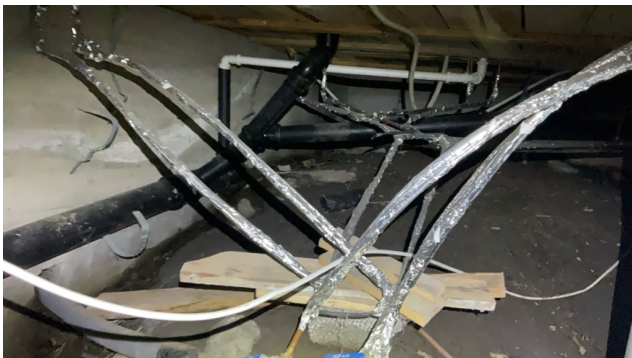
- Mer enn halvparten av forventet brukstid er passert på innvendige vannledninger.
- Det er påvist at vannrør som er utsatt for kulde har mangelfull isolering.

Vannrør av kobber er montert i kryprom, plassert i kryprom med fare for frost og det er etablert ventiler for nedtapping av anlegget.

- Det er ikke behov for utbedringstiltak siden anlegget fungerer i dag, men ut ifra alder kan skader plutselig oppstå på eldre anlegg.
- Vannrør må isoleres i kalde rom.

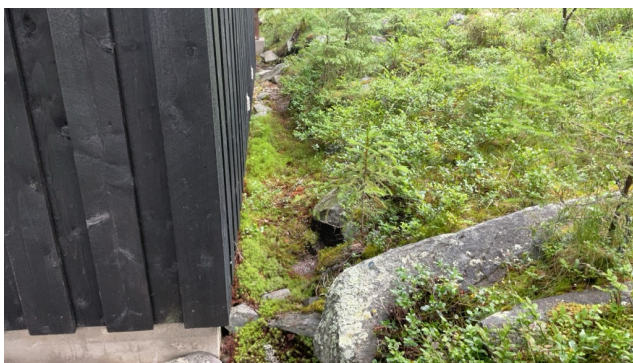
Fall innmot bygning

Det er fjellgrunn, men bortledning av overflatevann kombinert med drenering bør vurderes selv om grunnforhold kan gjøre dette utfordrende. (kostnadsestimat kan avvike)

**Kostnadsestimat: 50 000 - 100 000**
