# Tilstandsrapport

Enebolig

Stokkedalen 32, 5151 STRAUMSGREND

Befaringsdato: 19.08.2025

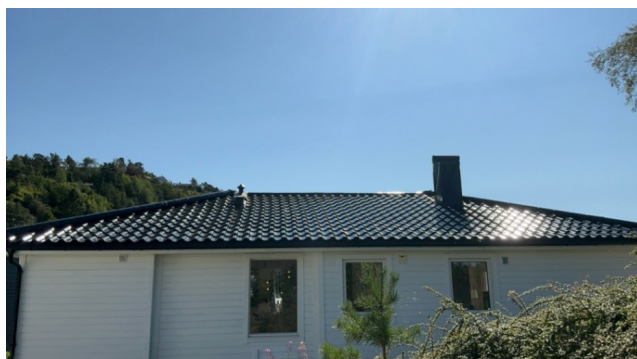
### ! TG 2 Nedløp og beslag

Renner og nedløp i stål/ aluminium

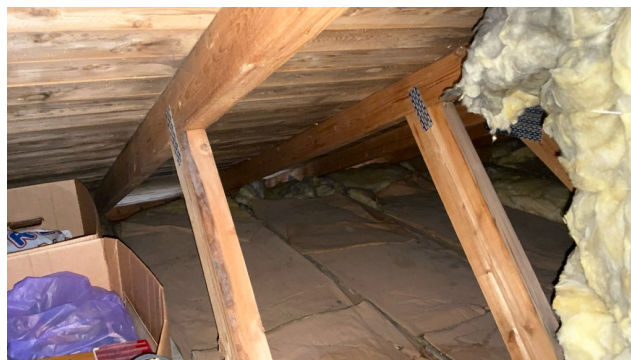
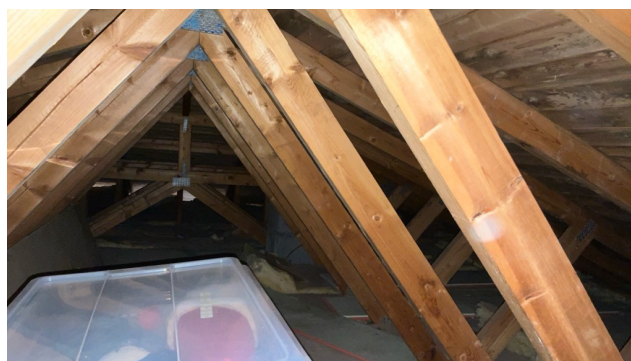
Eldre fuktmerker i sutaksbord enkelte steder.

Veldig mye lagret på loft noe vanskelig tilkomst alle steder

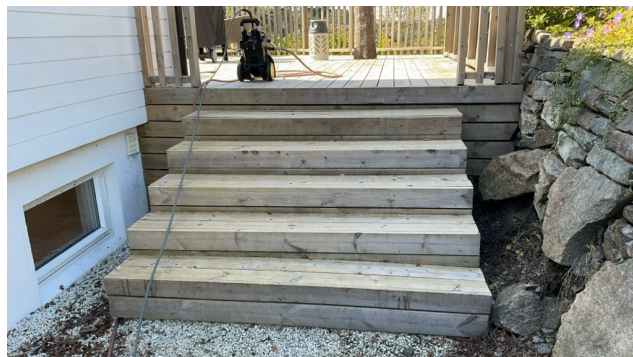
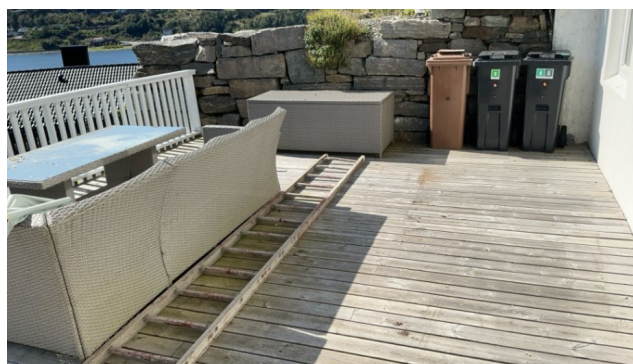
## ! TG 3 Utvendige trapper

Hovedtrapp oppført i betongstein.

- Rekkverk må monteres for å lukke avviket.
